## ANEXO 9. INVERSIONES DE ADECUACIÓN INICIAL

# AUDITORÍA DE LA OBRA CIVIL DE LA EDAR DE VILLALONQUÉJAR (BURGOS)

El objeto del presente documento es definir los resultados de la Auditoría sobre el estado de la obra civil de la EDAR de Villalonquéjar (Burgos) realizada el día 17 de febrero de 2026.

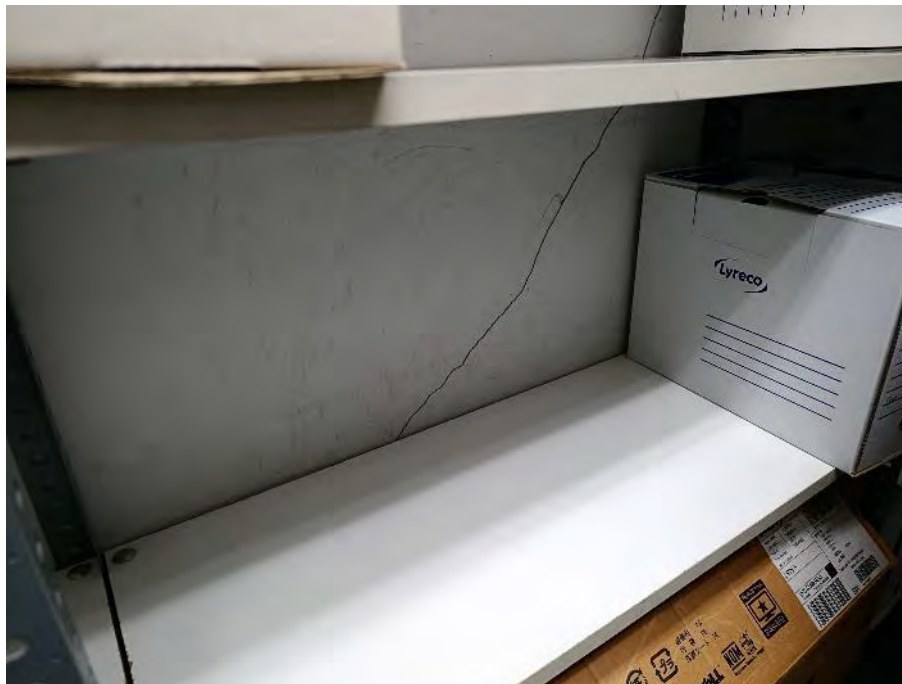
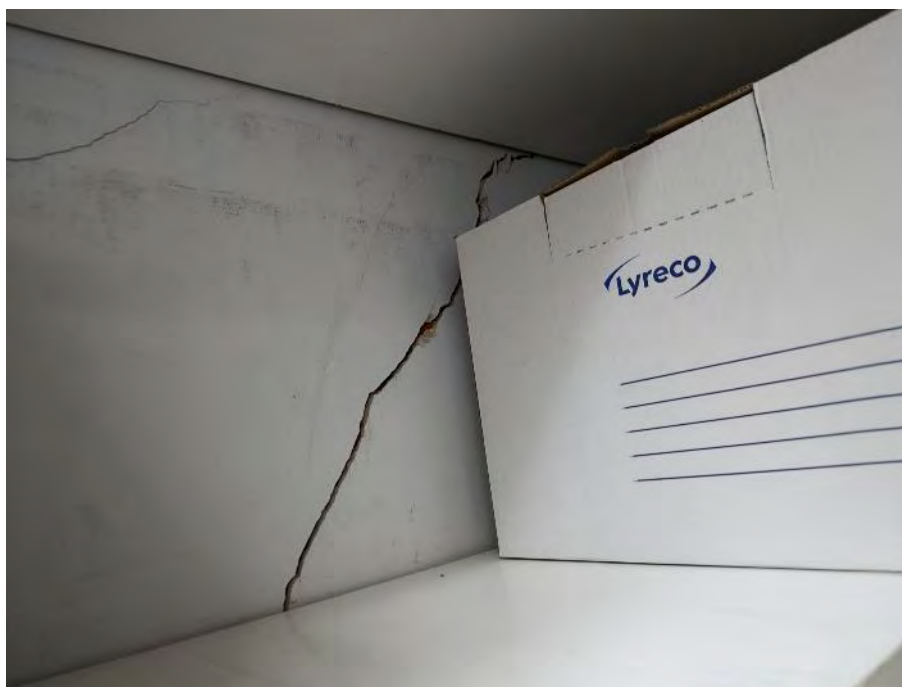
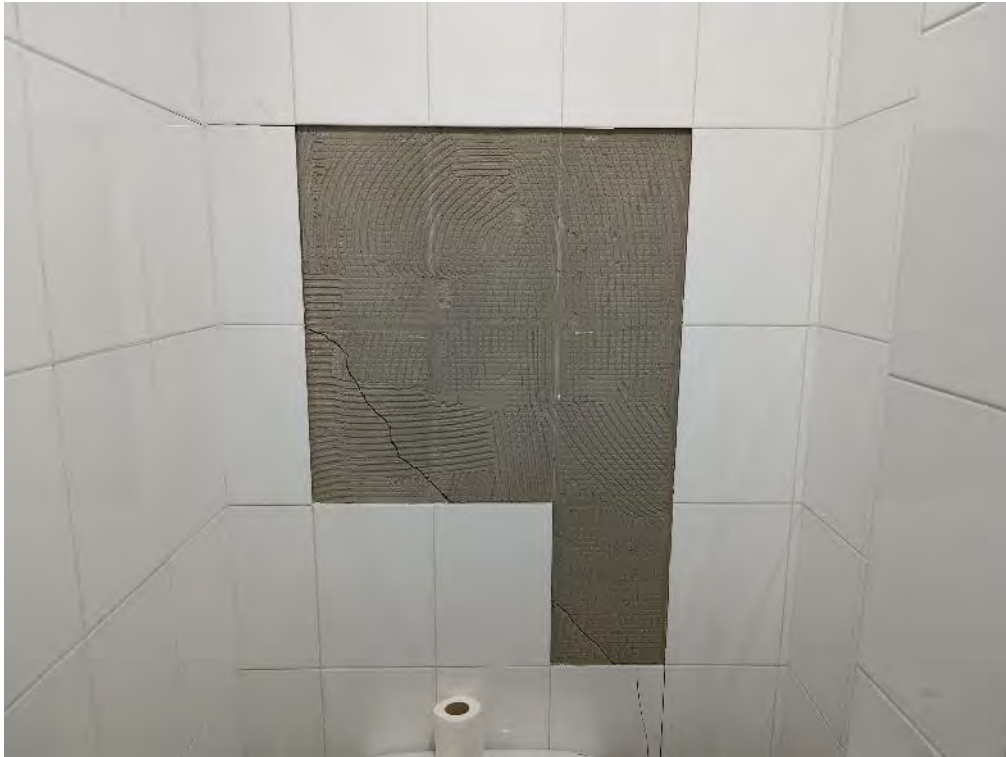
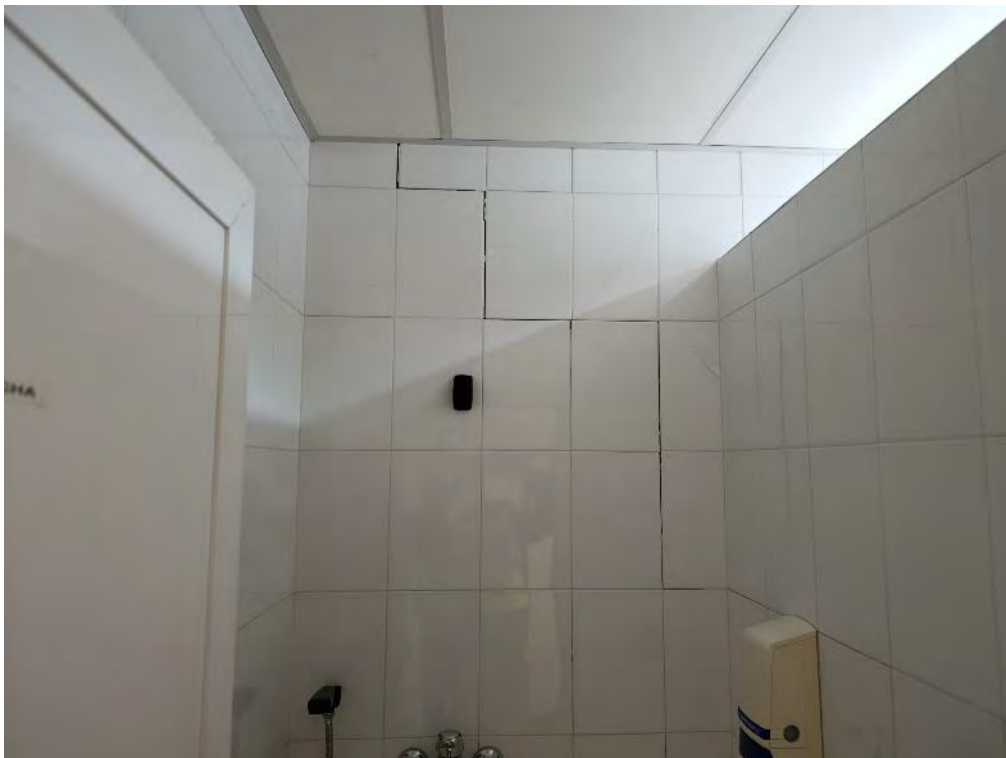
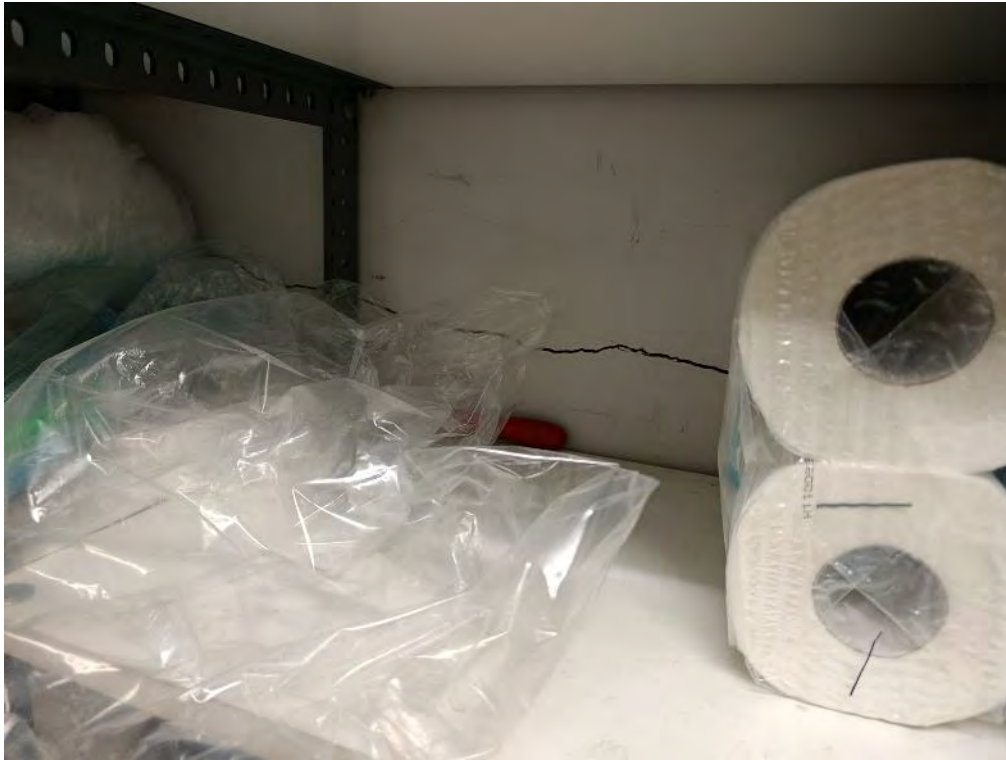
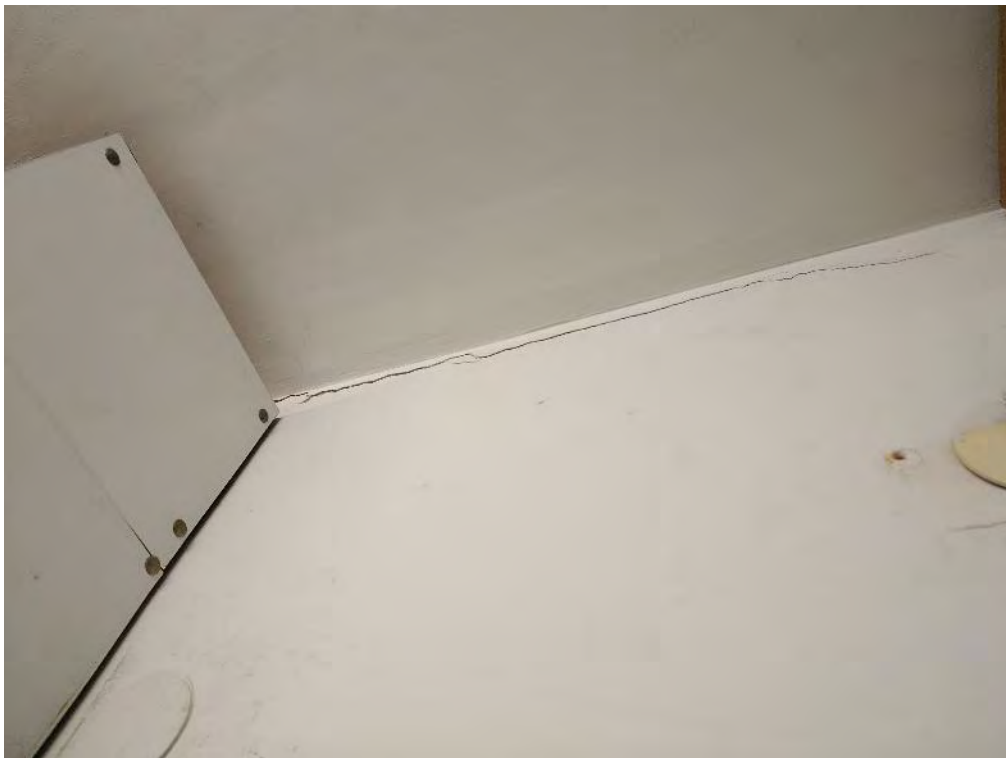
En el edificio de control es donde encontramos los problemas más importantes de la EDAR, ya que el edificio se está asentando y prueba de ello son las múltiples grietas estructurales que están apareciendo, especialmente en la zona de baños y archivo, como se puede apreciar en las siguientes fotografías:

Lo primero que habría que hacer sería encargar un estudio de patología estructural del edificio, ya que a simple vista parece que los problemas de grietas en las paredes y hundimiento del suelo del laboratorio pueden proceder de fallos estructurales del edificio. Ese estudio podría determinar la necesidad de recalzar cimentaciones, refuerzos con perfiles metálicos...

Para dar solución provisional a los fallos detectados se proponen las siguientes actuaciones:

- Sellado de grietas en unos 20 m de longitud.
- Pintado de 30 m<sup>2</sup> de paredes y 20 m<sup>2</sup> de techos.
- Pavimentado de gres en el laboratorio en unos 30 m<sup>2</sup>.
- Reparación de paramentos de azulejos en unos 10 m<sup>2</sup>.

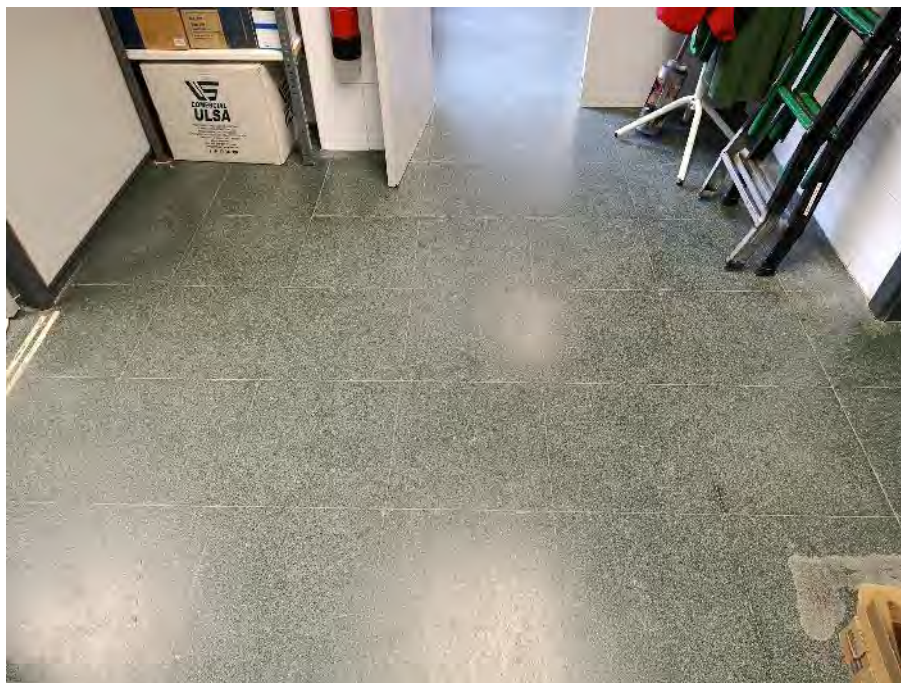
Además de lo indicado, el suelo del laboratorio se está hundiendo, probablemente por asientos diferenciales en el terreno. En la foto no se aprecia tanto, pero hay un desnivel importante entre la entrada y la parte central del laboratorio.

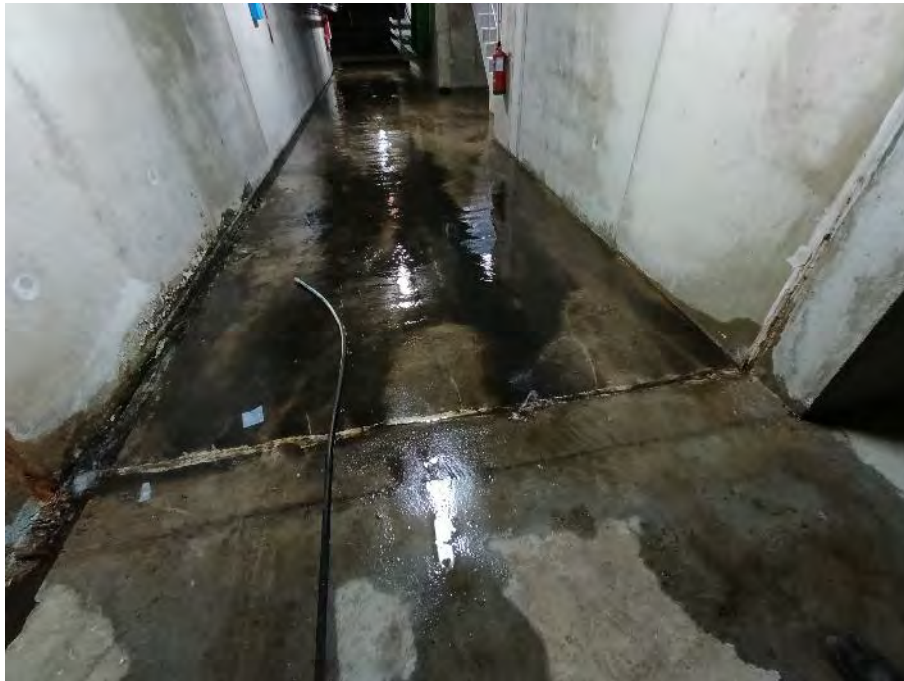
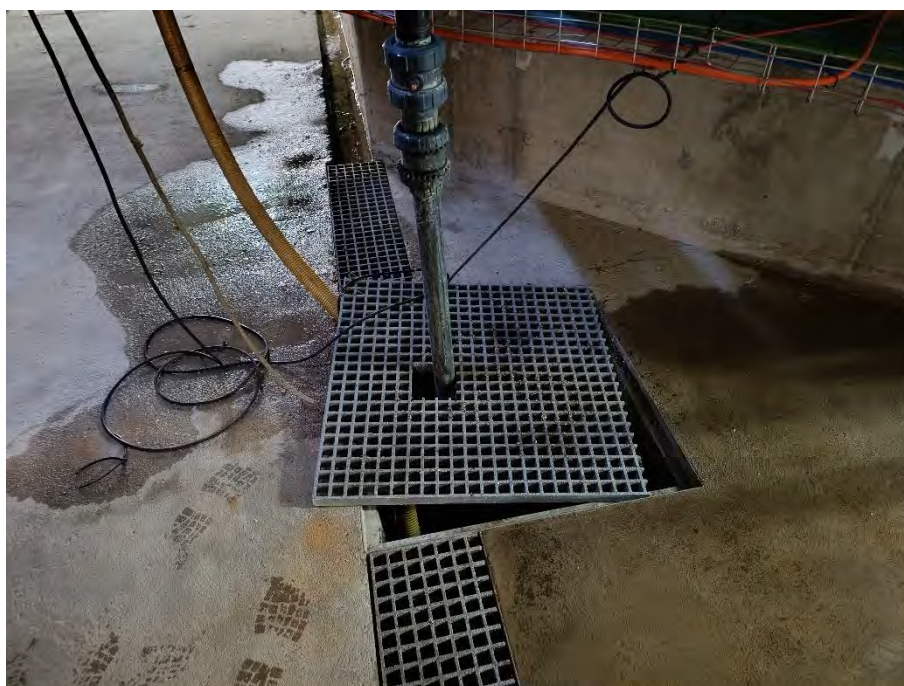
En la galería de servicios de la zona de ampliación existen unas grietas a través de las cuales está surgiendo agua del nivel freático y que actualmente está siendo eliminada mediante un bombeo de emergencia.

Será necesario, en primer lugar, proceder al sellado de juntas en la zona que se está filtrando agua del nivel freático.

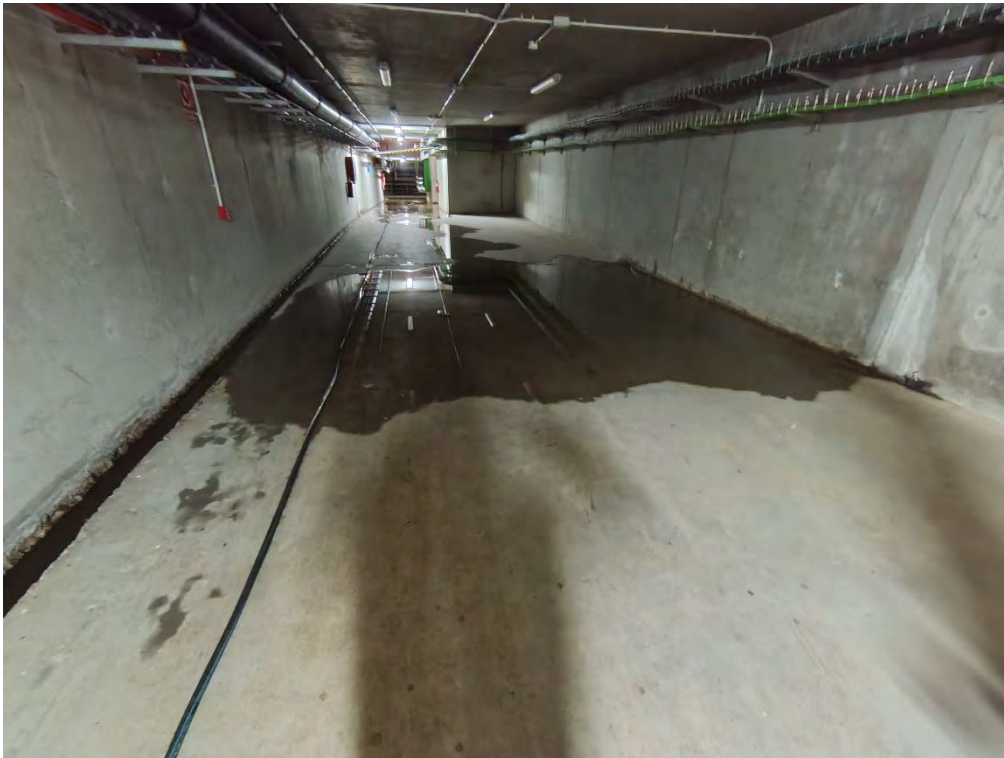
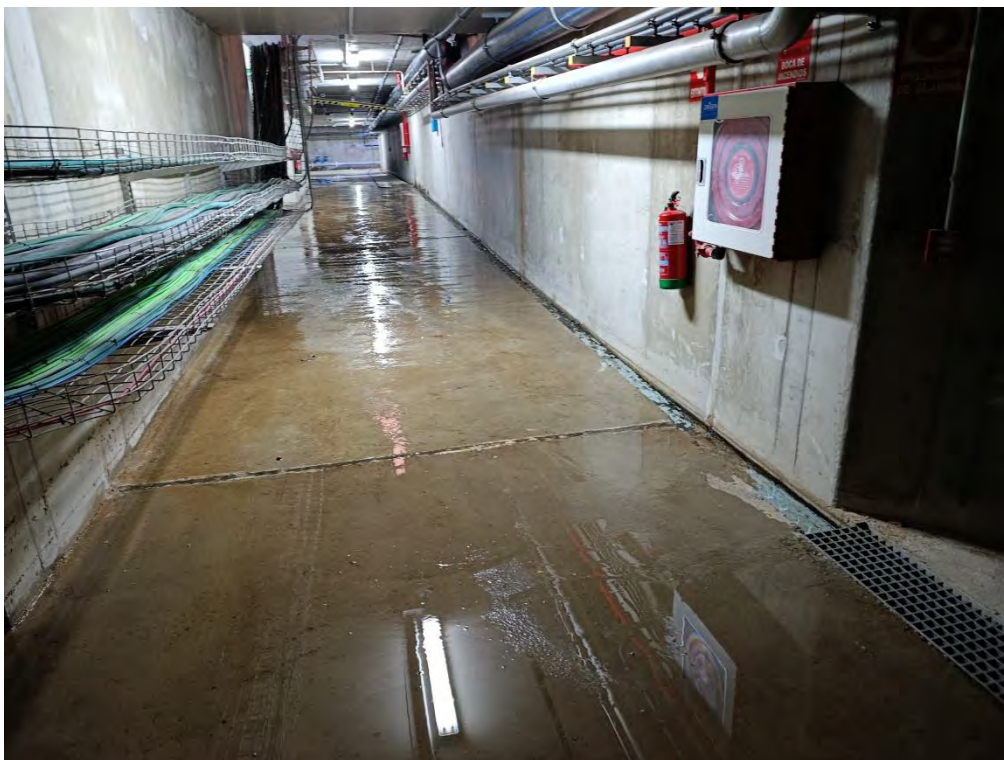
Además el mal diseño de las rasantes de la galería provocan zonas de acumulación de agua que no son drenadas convenientemente.

También será imprescindible aplicar mortero de nivelación en las soleras en las que no están bien definidas las pendientes para su correcto drenaje.

**Cabe destacar que esta última es una solución provisional y que para conseguir una solución duradera, sería necesario replantear de forma conjunta las soleras de la galería de servicios con la mejora del drenaje a través de más sistemas de recogida y bombeo del agua drenada.**

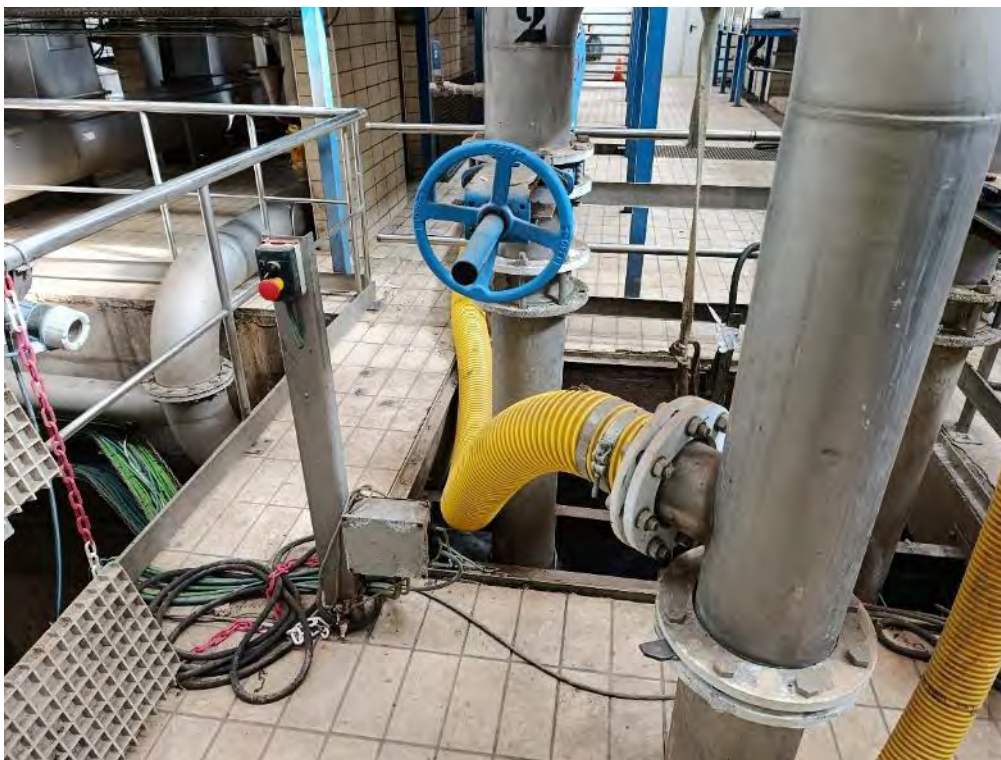
Inicio de la tubería provisional en el edificio de deshidratación nuevo

Se hace necesario terminar la zanja, colocar el tubo definitivo y sus piezas, rellenar con tierras, reponer los firmes o las zonas ajardinadas y retirar la tubería provisional.

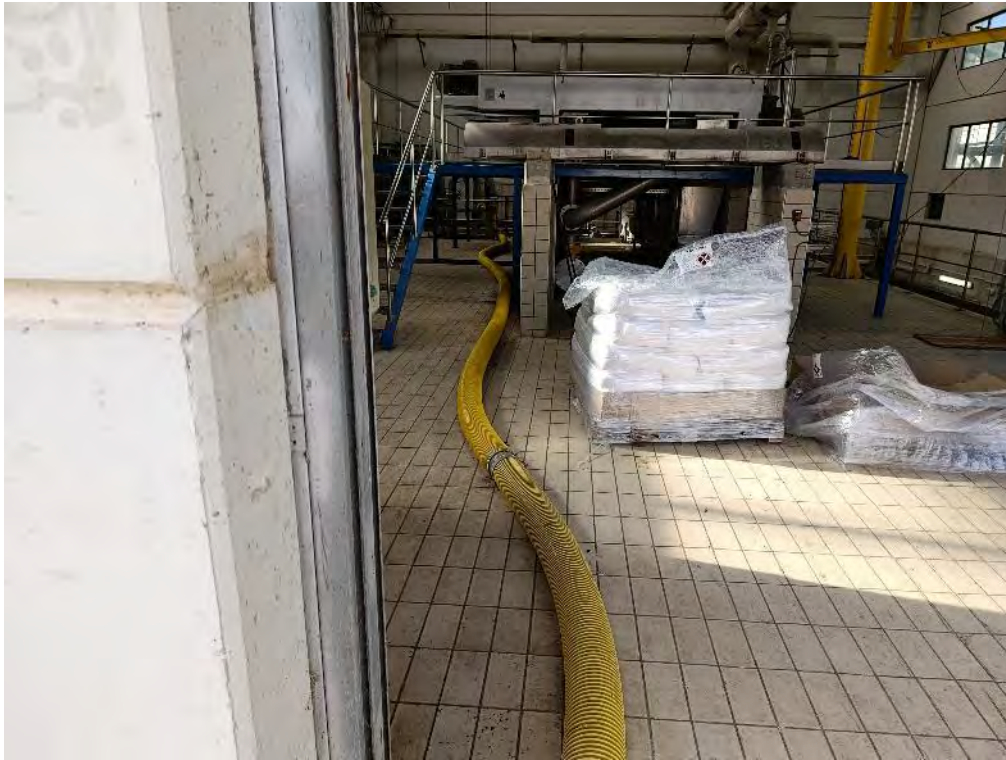
Salida de la tubería provisional por el edificio nuevo de deshidratación

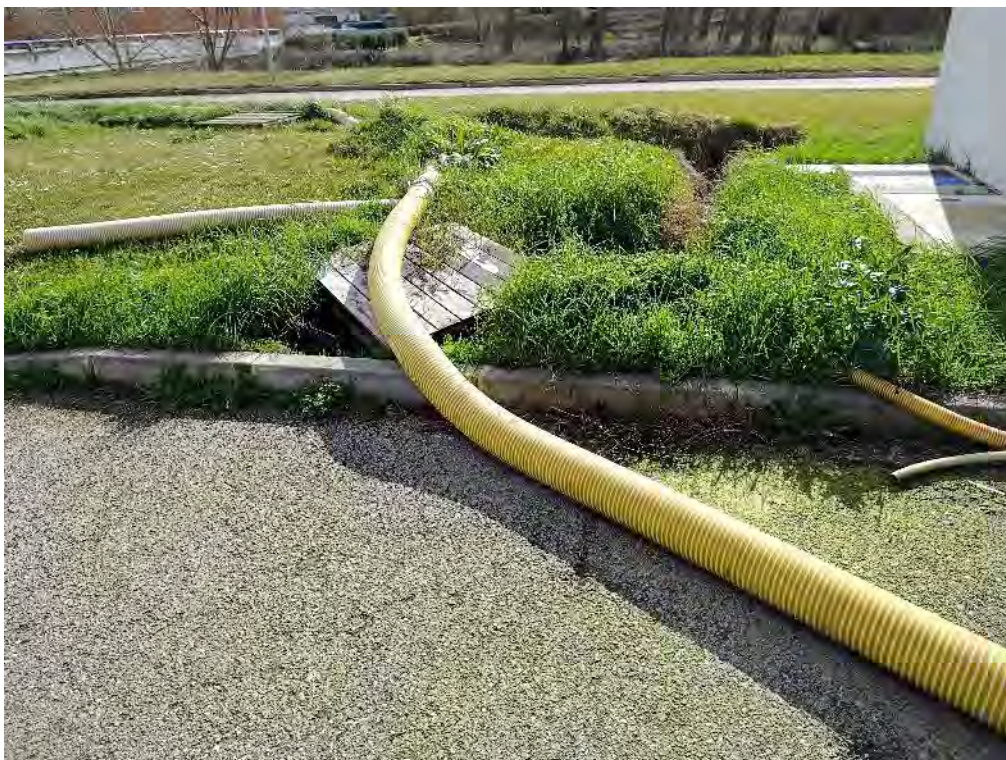
Inicio de zona de zanja ejecutada a la salida del nuevo edificio de deshidratación

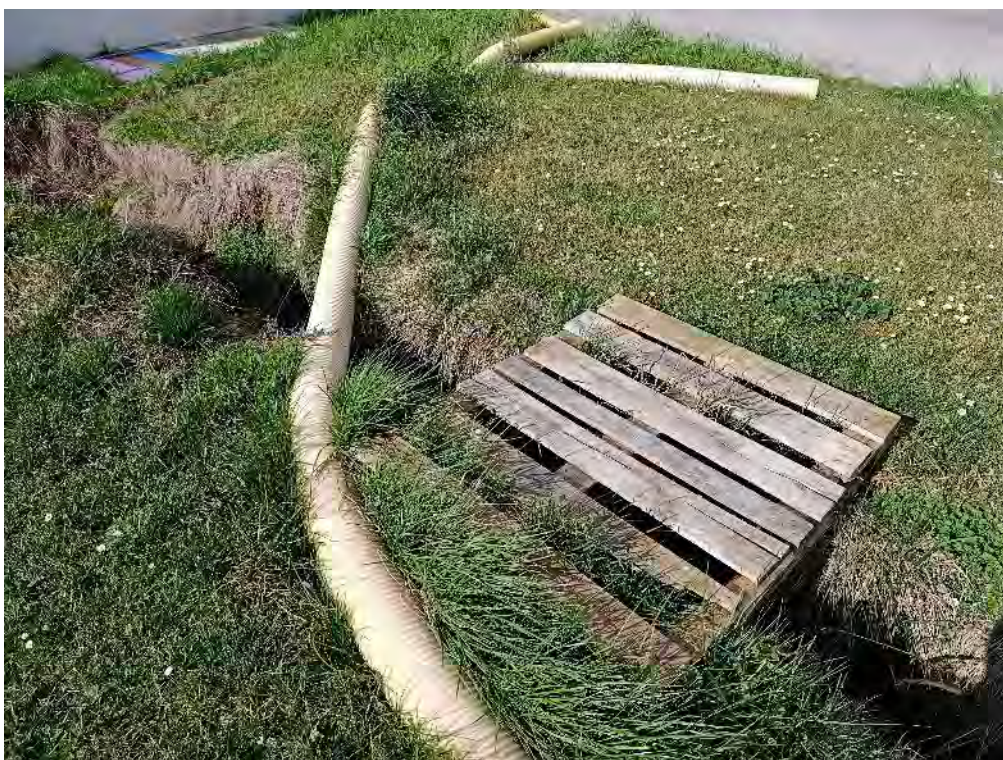
Tubería provisional sobre zanja abierta en jardín

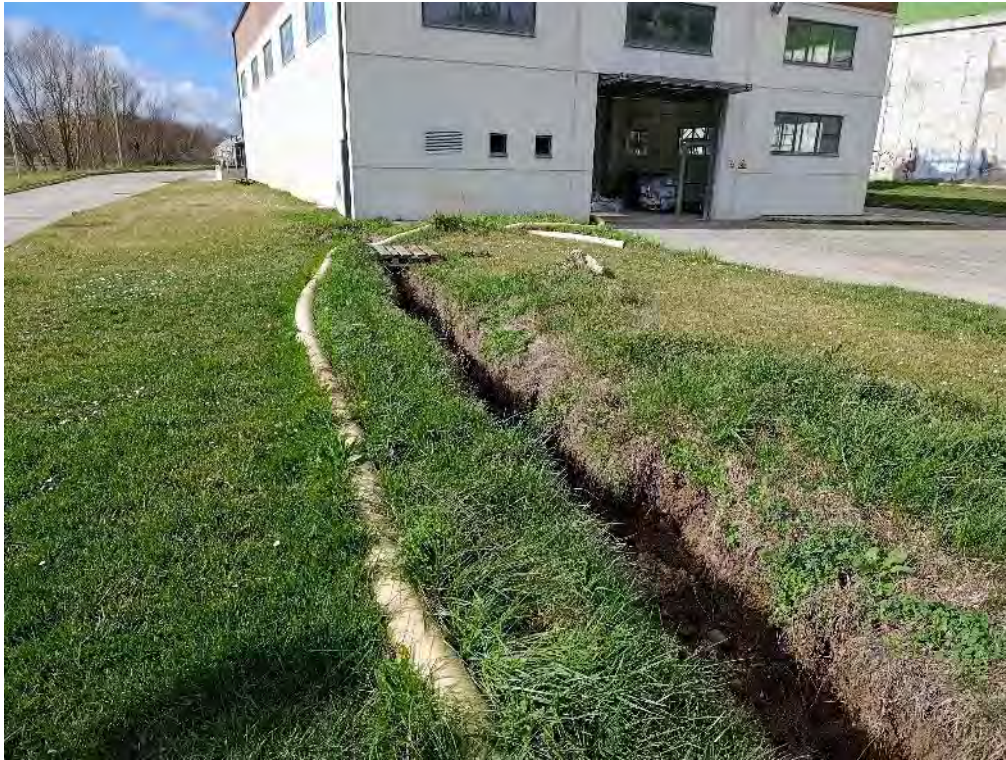
Tubería provisional junto a zanja abierta en jardín

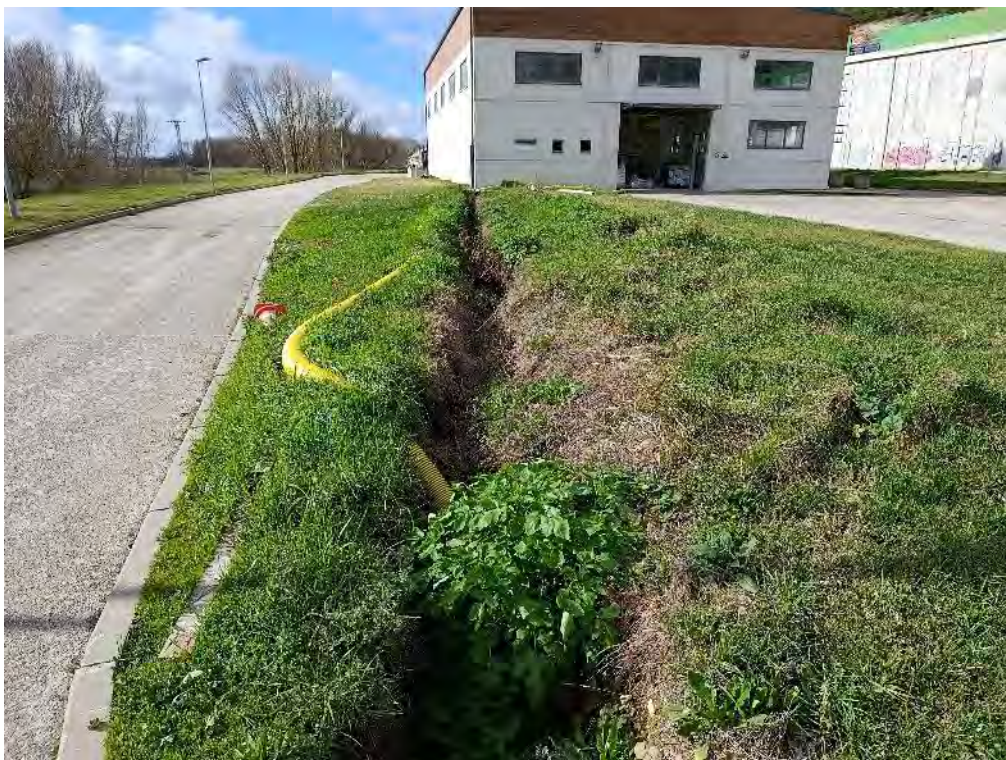
Tubería provisional junto a zanja abierta en jardín

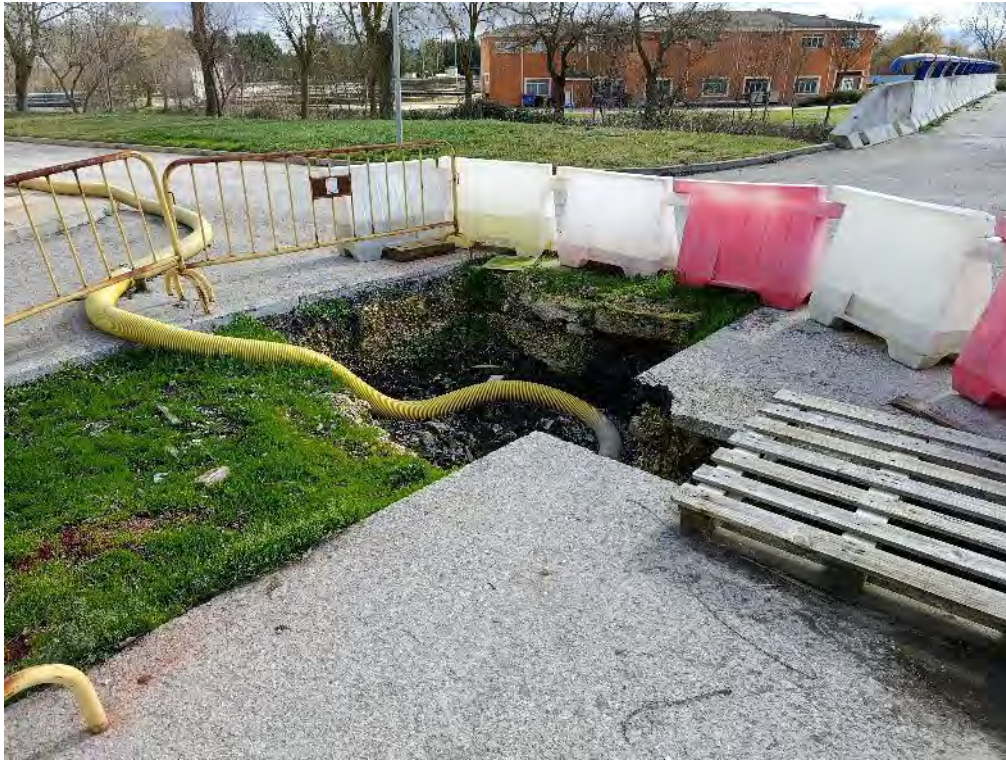
Zona donde acaba la zanja ejecutada

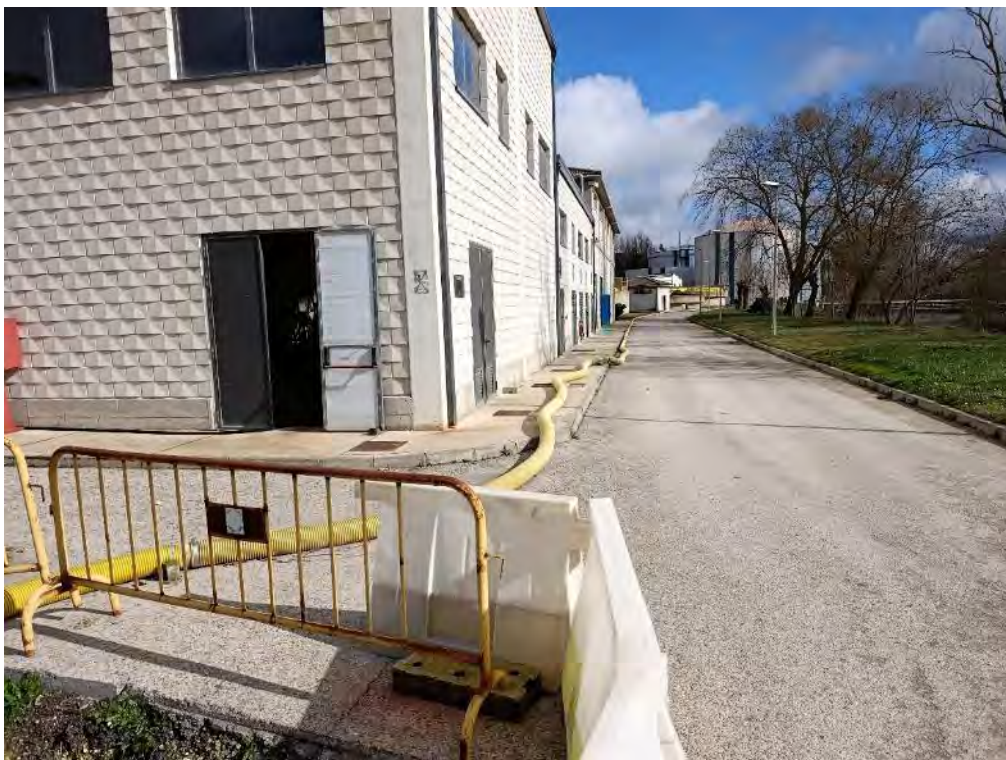
Tubería provisional hacia zona espesadores/flotadores

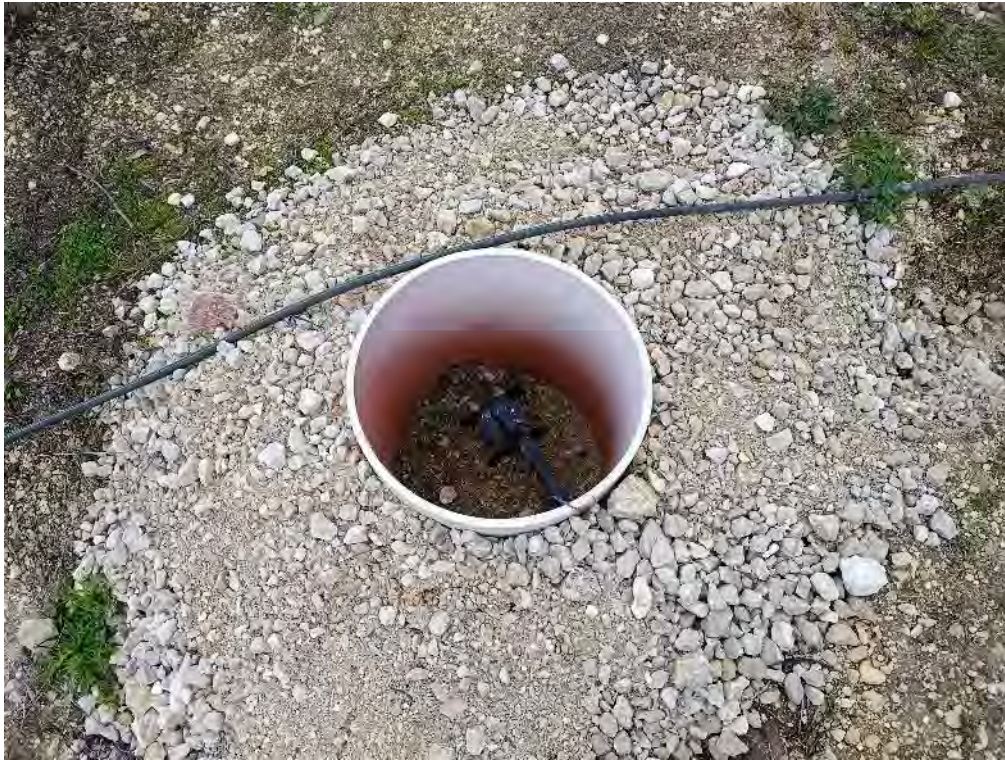
Válvula a la vista cerca del edificio de control

Será necesario reponer 2 ml de bordillo y colocar dos tapas para las válvulas.

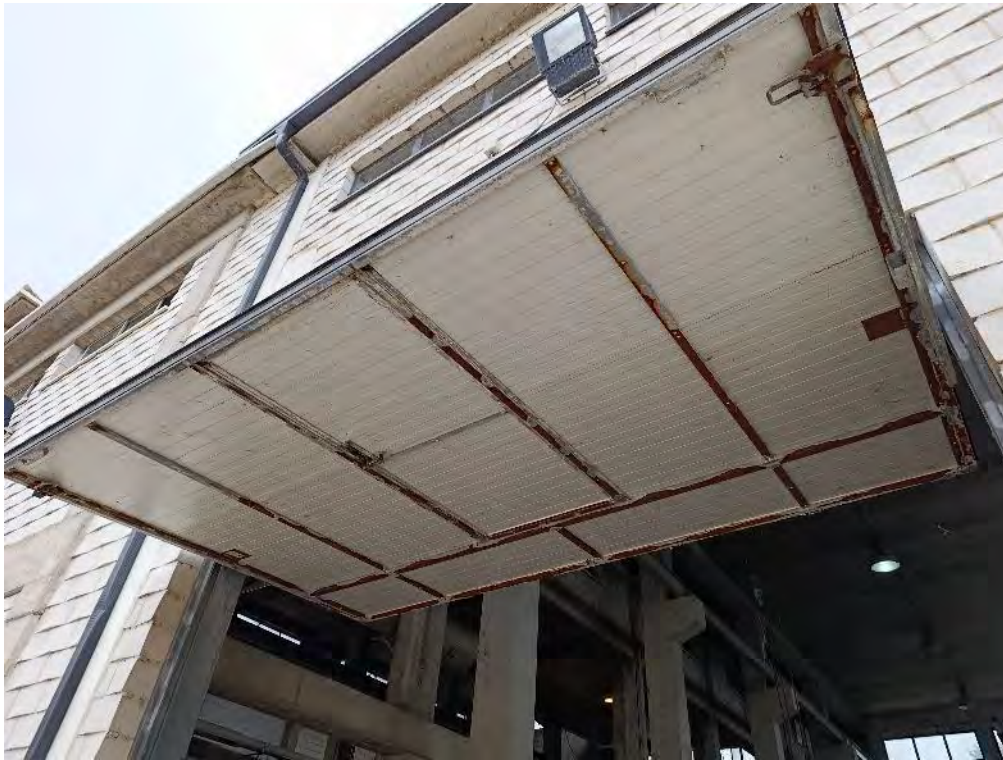
Puerta oxidada pretratamiento línea Burgos

Será necesario reponer 2 puertas metálicas de unos 9 m<sup>2</sup> de superficie y el cerramiento de la subestación eléctrica.

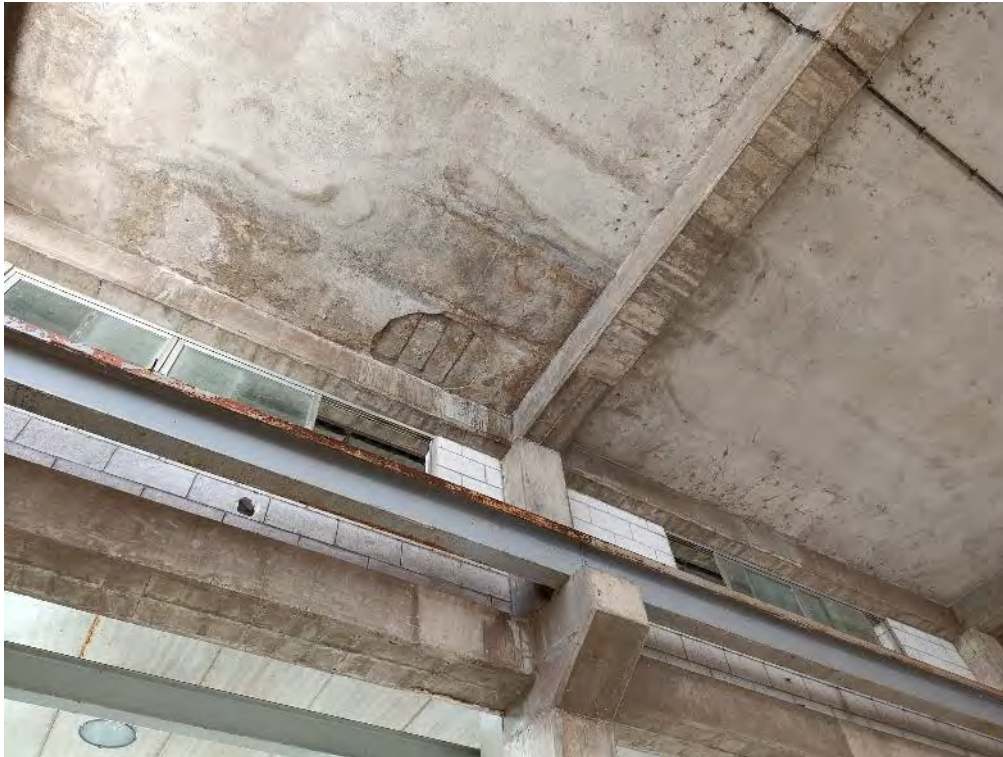
Deterioros en cubierta edificio pretratamiento línea Burgos

- Sustitución de 16 ml de cubrebajantes.
- Reparación de 8 m<sup>2</sup> de fachada mediante pintura para exteriores.
- Reparación de unos 200 m<sup>2</sup> de techo mediante enfoscado y pintura plástica
- Reparación de un desconchón en la fachada.
- Sustitución de unos 4 m<sup>2</sup> de cubierta metálica.

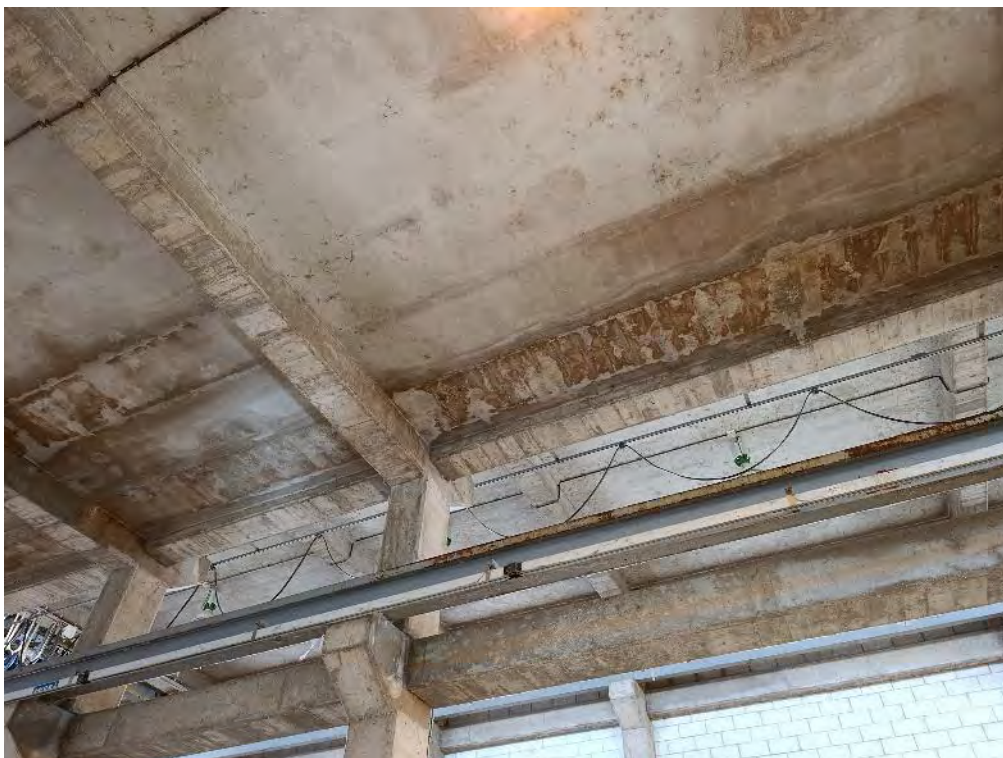
Deterioros en cubierta edificio pretratamiento línea Burgos

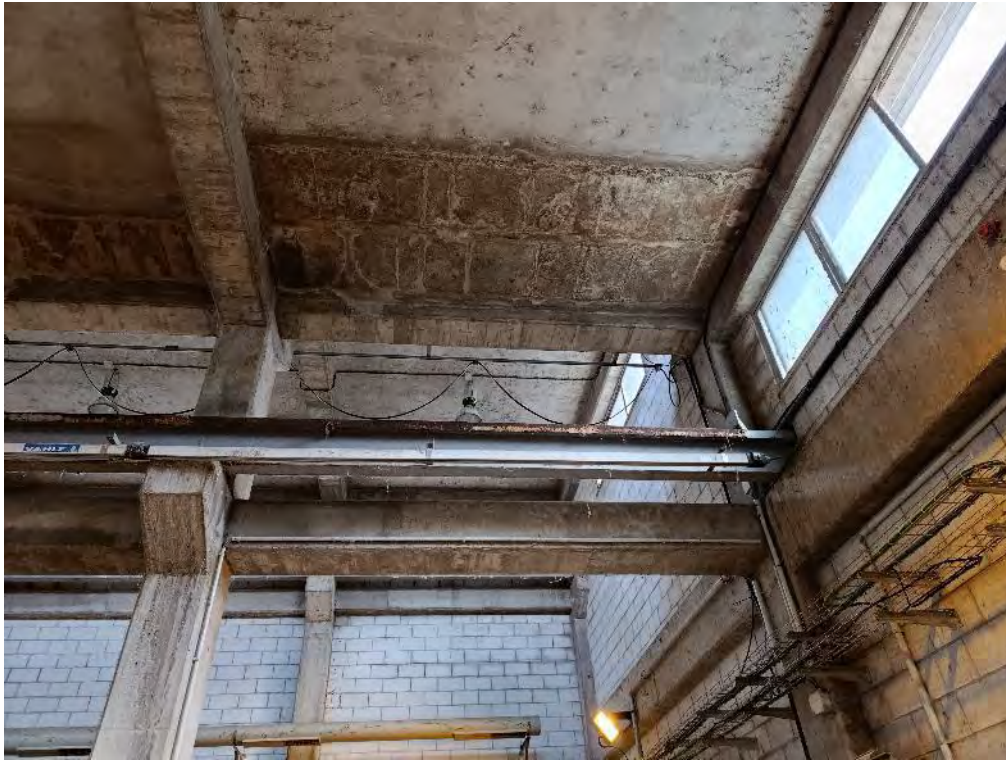
Deterioros en cubierta edificio pretratamiento línea Burgos

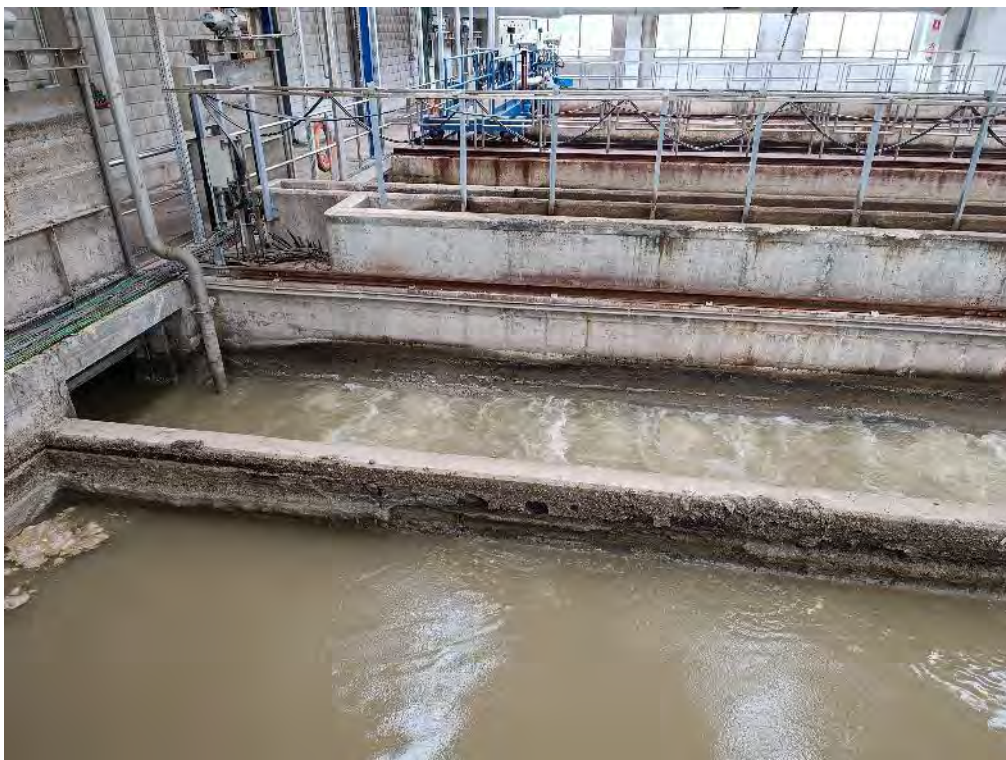
Deterioros en hormigón y en las vías metálicas de canales desarenadores línea Burgos

Se tendrá que actuar en los deterioros del hormigón de los canales de desarenado en unos 700 m<sup>2</sup>, suponiendo que en el 20% de la superficie se tendrá que actuar también en las armaduras.

Se deberían sustituir unos 240 m de carriles de los equipos de desarenado, que se encuentran en muy mal estado.

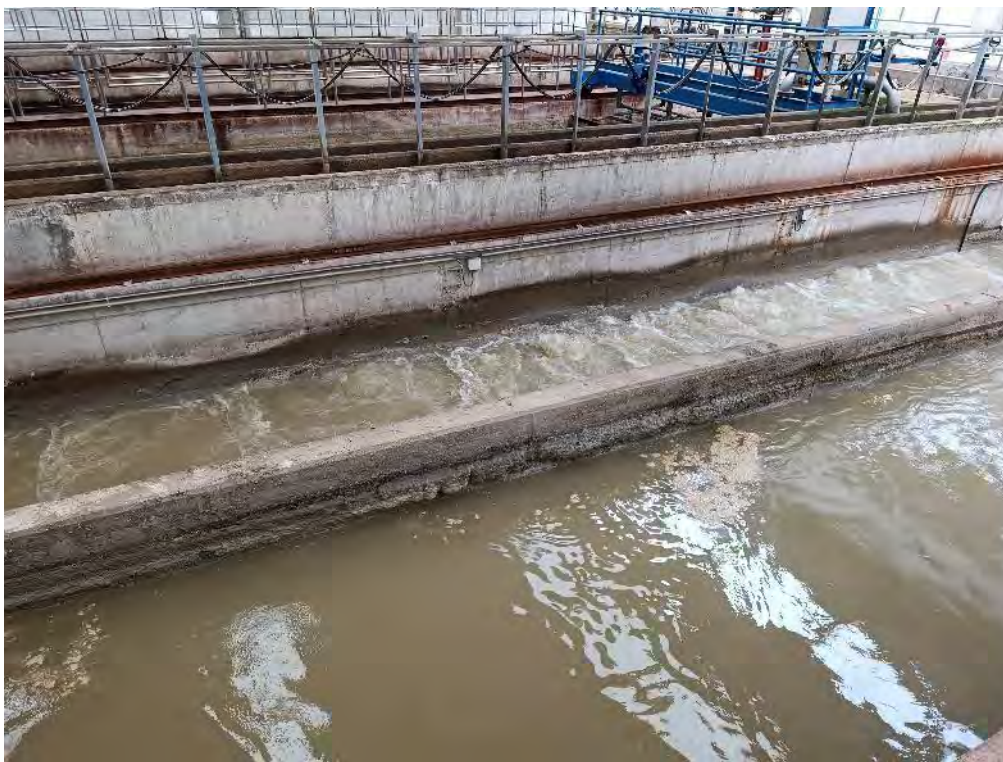
Deterioros en hormigón y en las vías metálicas de canales desarenadores línea Burgos

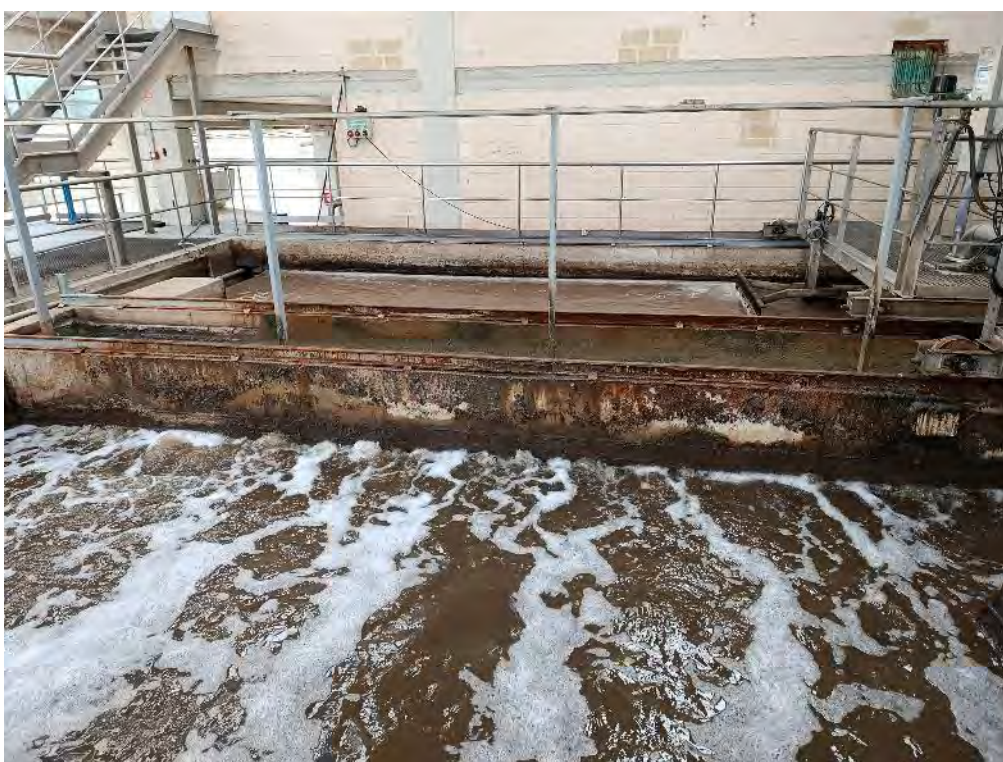
Deterioros en hormigón y en las vías metálicas de canales desarenadores línea Burgos

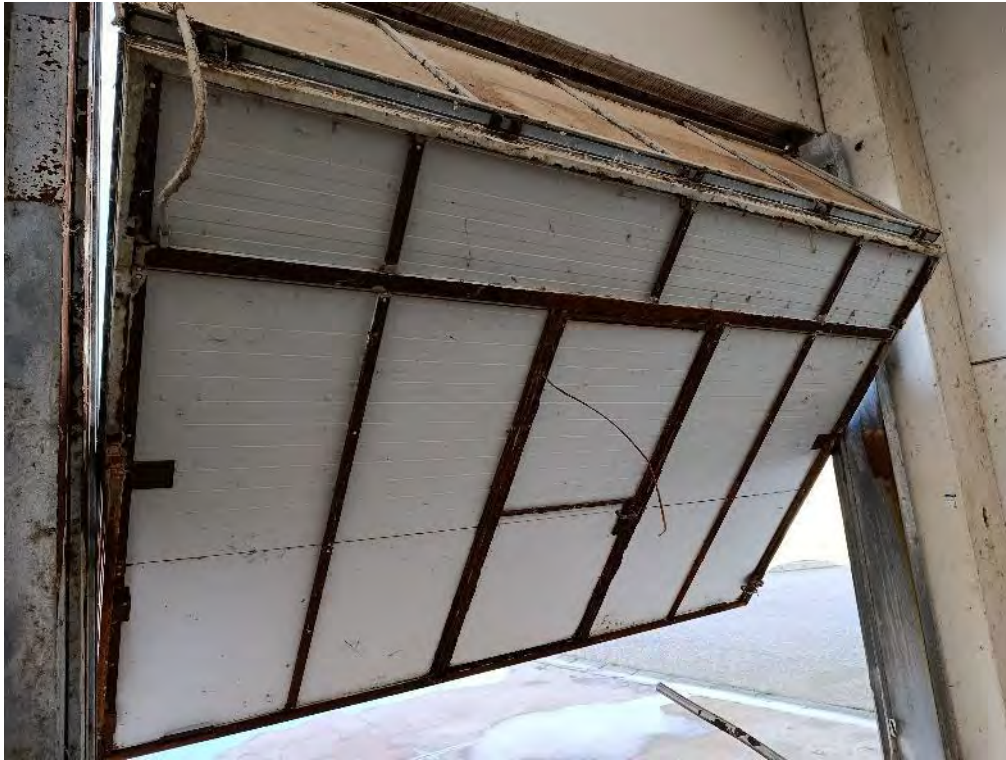
Puerta oxidada edificio pretratamiento línea Burgos

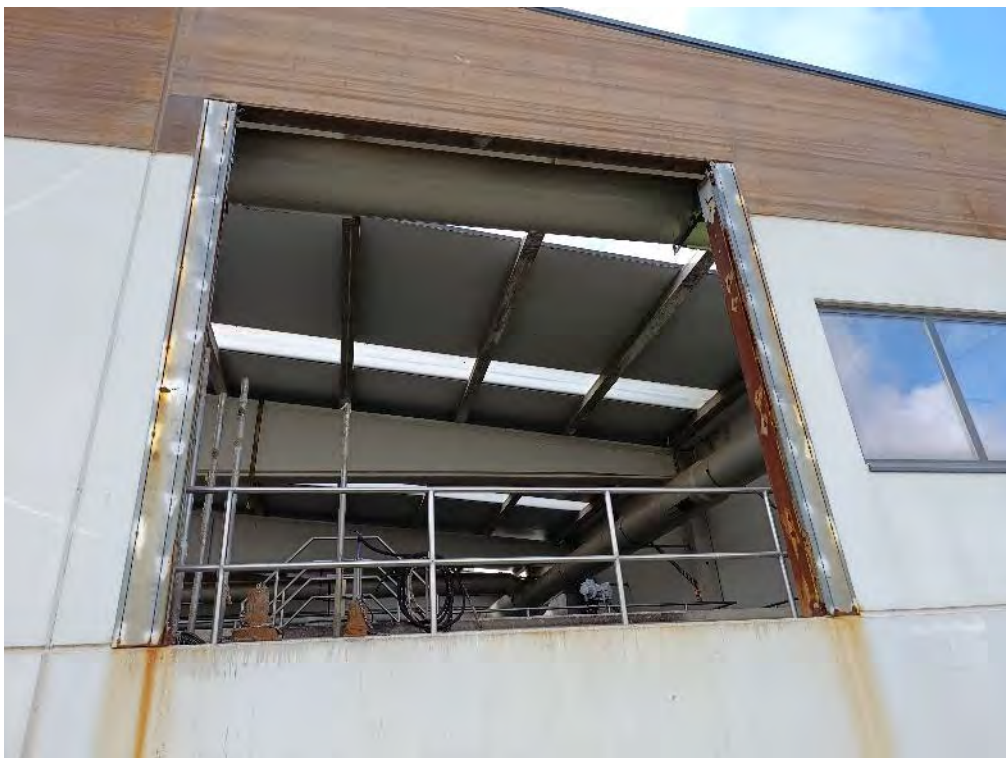
Marcos oxidados edificio pretratamiento línea Burgos
