## ANEXO 9. INVERSIONES DE ADECUACIÓN INICIAL

# AUDITORÍA DE LA OBRA CIVIL DE LA EDAR DE VILLALONQUÉJAR (BURGOS)

El objeto del presente documento es definir los resultados de la Auditoría sobre el estado de la obra civil de la EDAR de Villalonquéjar (Burgos) realizada el día 17 de febrero de 2026.

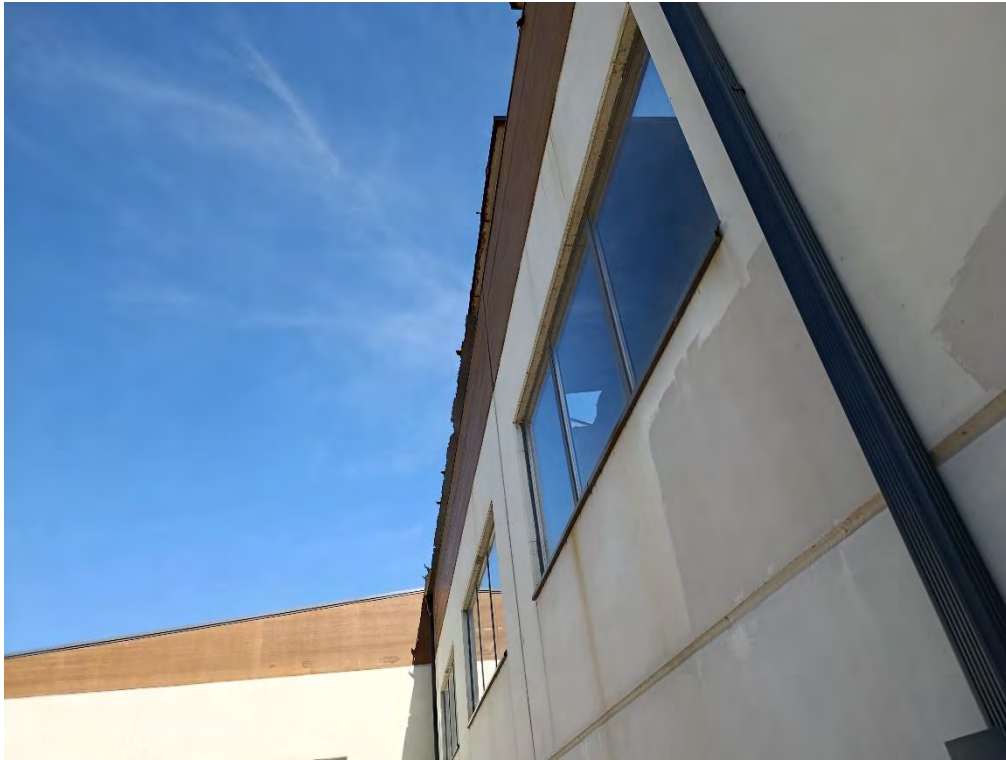
Cubiertas deterioradas

- Sustitución de 16 ml de cubrebajantes.
- Reparación de 8 m<sup>2</sup> de fachada mediante pintura para exteriores.
- Reparación de unos 200 m<sup>2</sup> de techo mediante enfoscado y pintura plástica
- Reparación de un desconchón en la fachada.
- Sustitución de unos 4 m<sup>2</sup> de cubierta metálica.

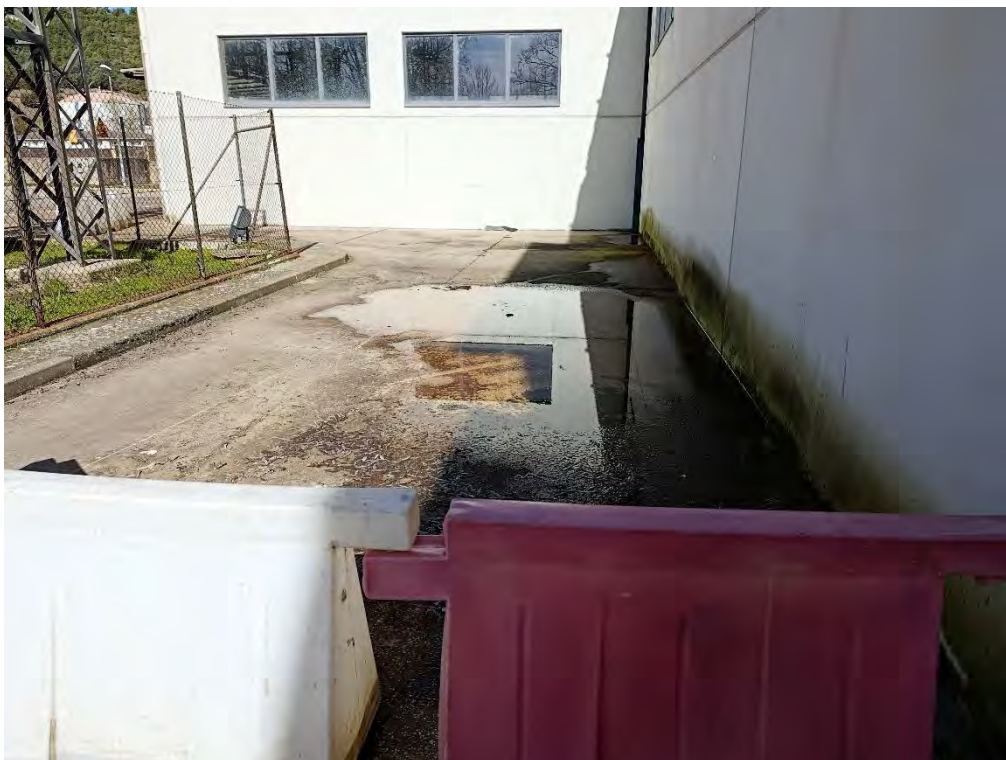
Acumulación de agua por drenaje inadecuado del pavimento de hormigón

Se tendrá también que extender mortero autonivelante para formación de pendiente en la zona de recogida de residuos y en la solera del pavimento entre el edificio y la subestación eléctrica.

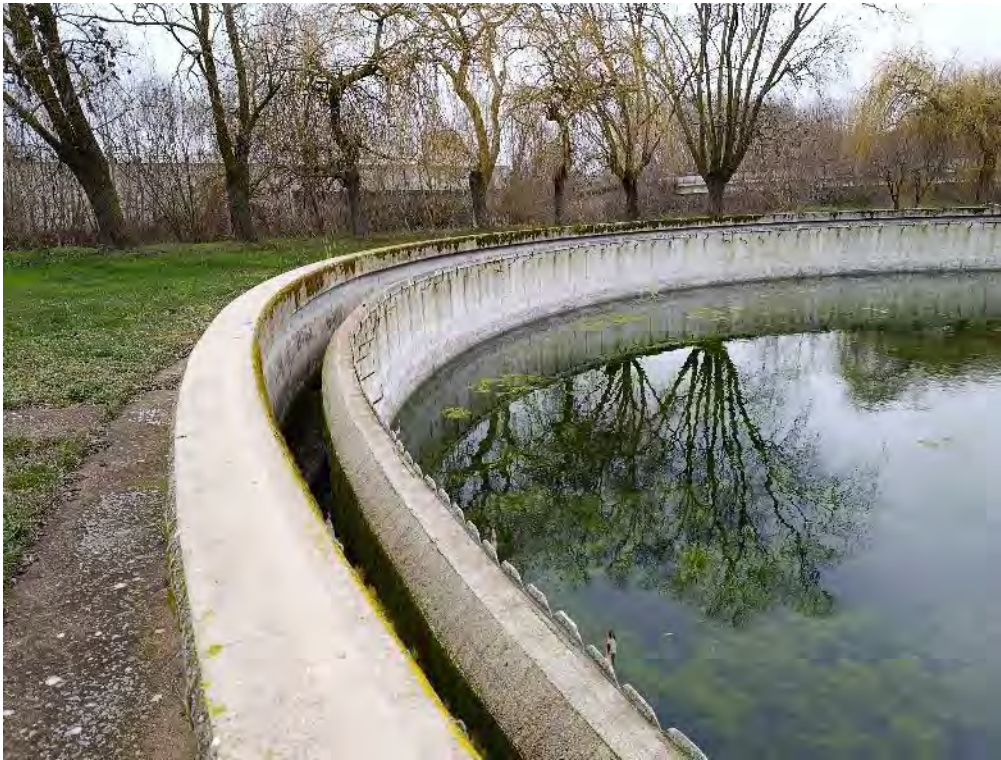
Chapas oxidadas en decantadores primarios (en desuso)

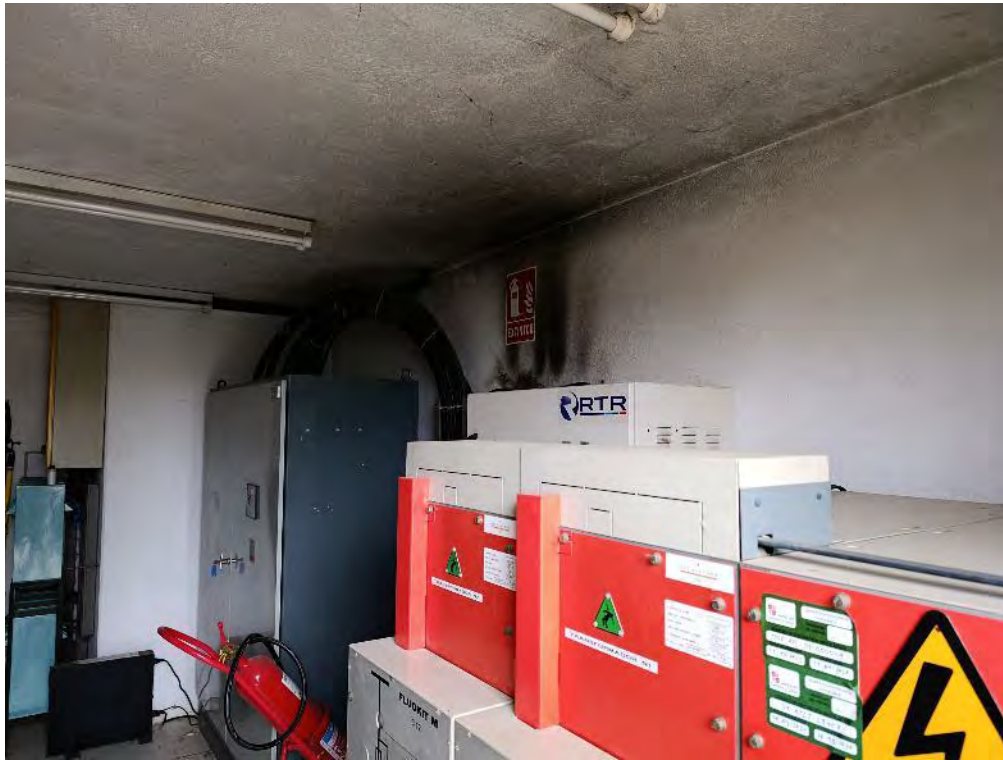
Pared quemada en edificio de soplantes (línea Villalonquéjar)

También habrá que pintar unos 20 m2 de techo y 10 m2 de paredes

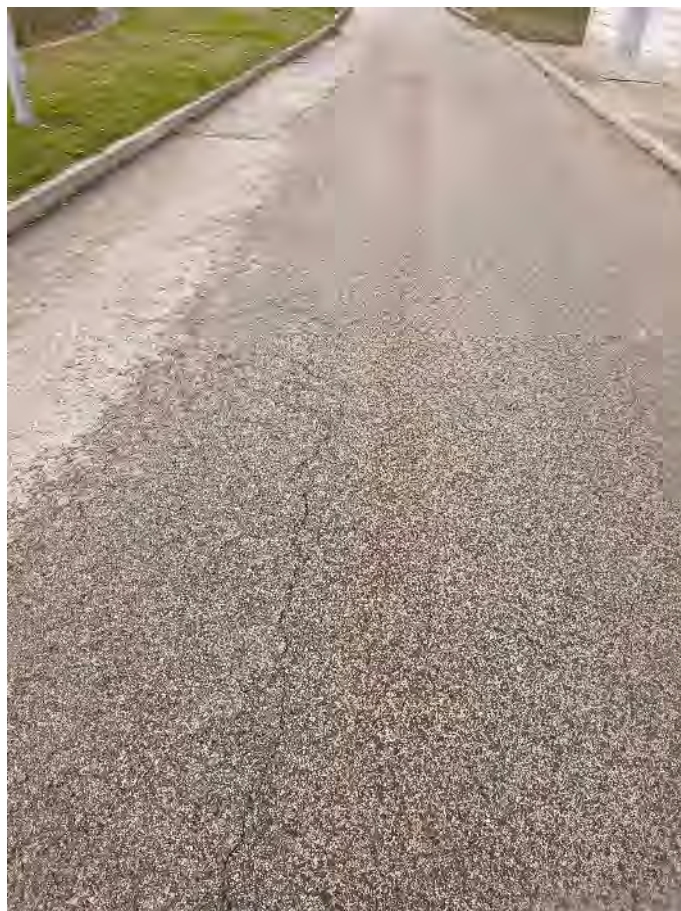
Grietas en el firme junto a edificio soplantes (línea Villalonquéjar)

Será necesario reponer 2 puertas metálicas y sellar unos 20 ml de grietas de aglomerado.

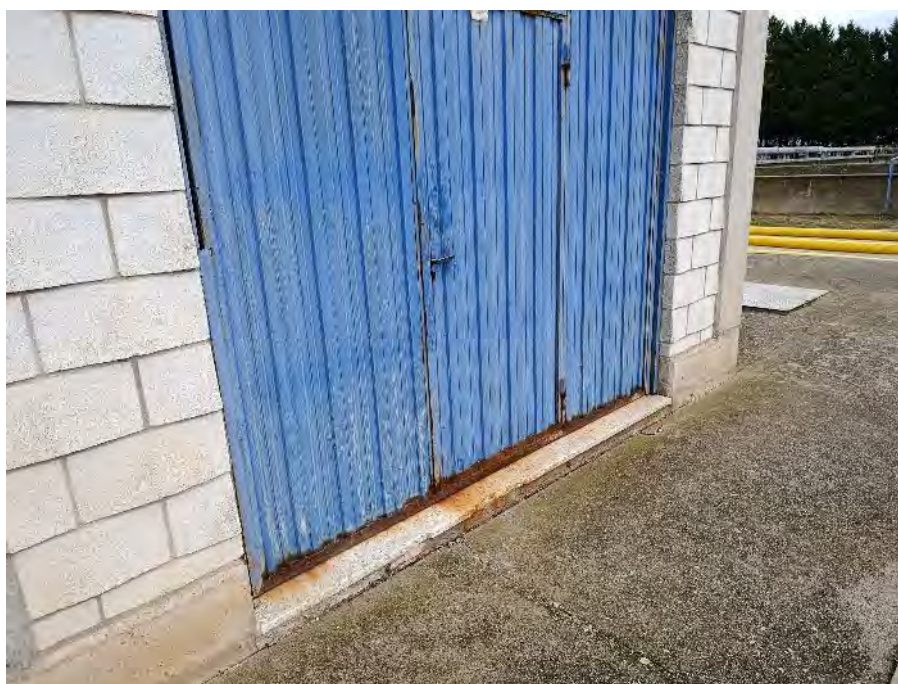
Puerta oxidada edificio soplantes (línea Villalonquéjar)

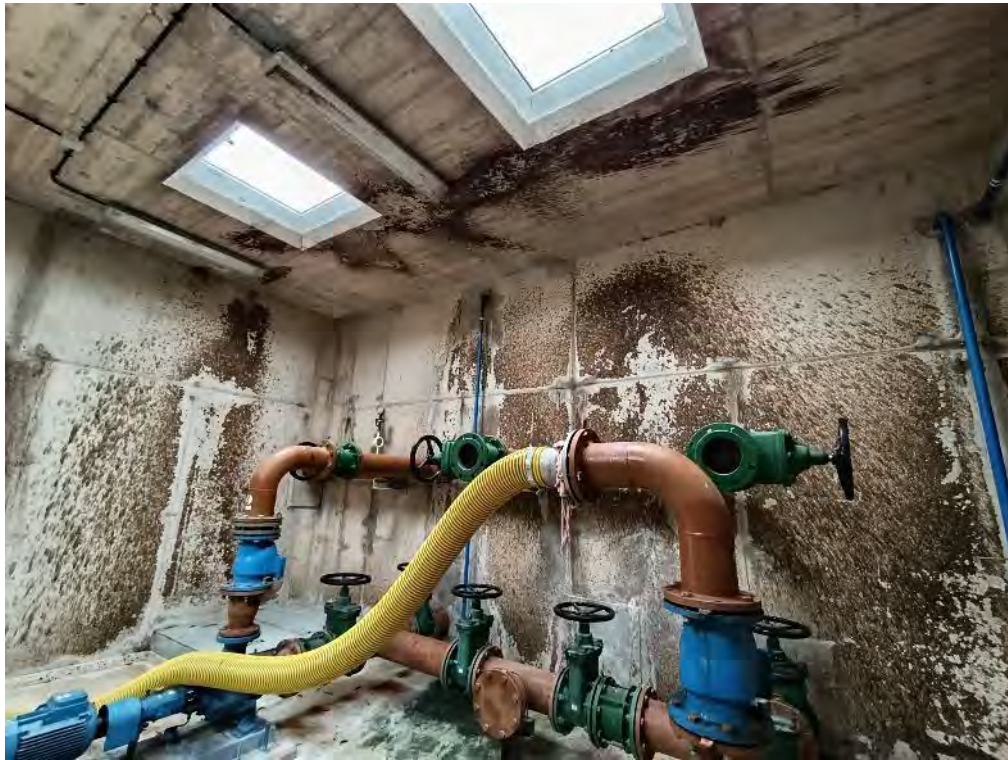
Manchas en las paredes de arqueta reactor biológico (línea Villalonquéjar)

Además se tendrán que enfoscar y pintar 36 m<sup>2</sup> de techo, pintar 72 m<sup>2</sup> de paredes y sustituir 36 m<sup>2</sup> de pavimento de gres.

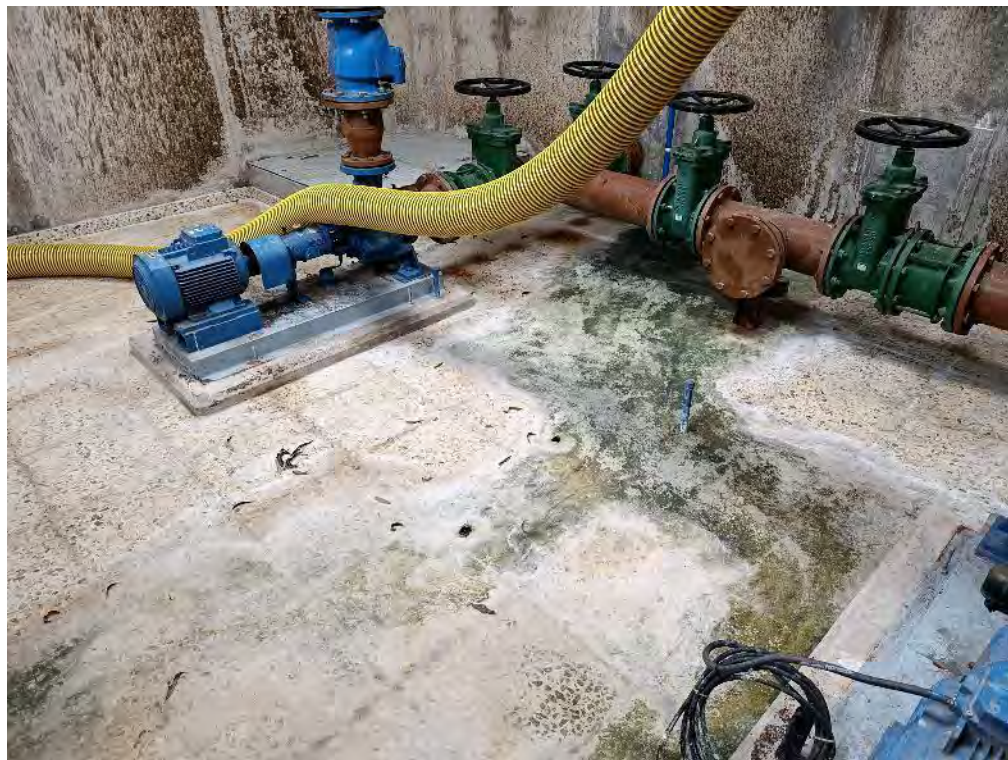
Manchas en los suelos de arqueta reactor biológico (línea Villalonquéjar)

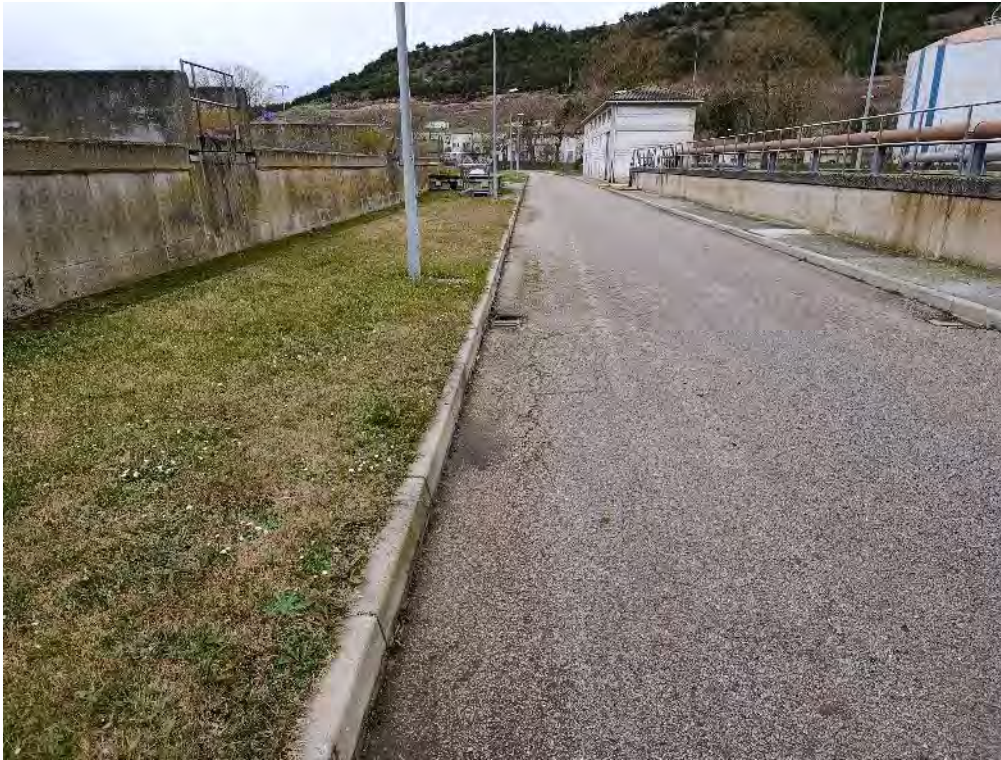
Firme cuarteado junto a reactor biológico (línea Villalonquéjar)

Será necesario sanea unos 40 m<sup>2</sup> de blandones y reponer 2 ml de bordillo.

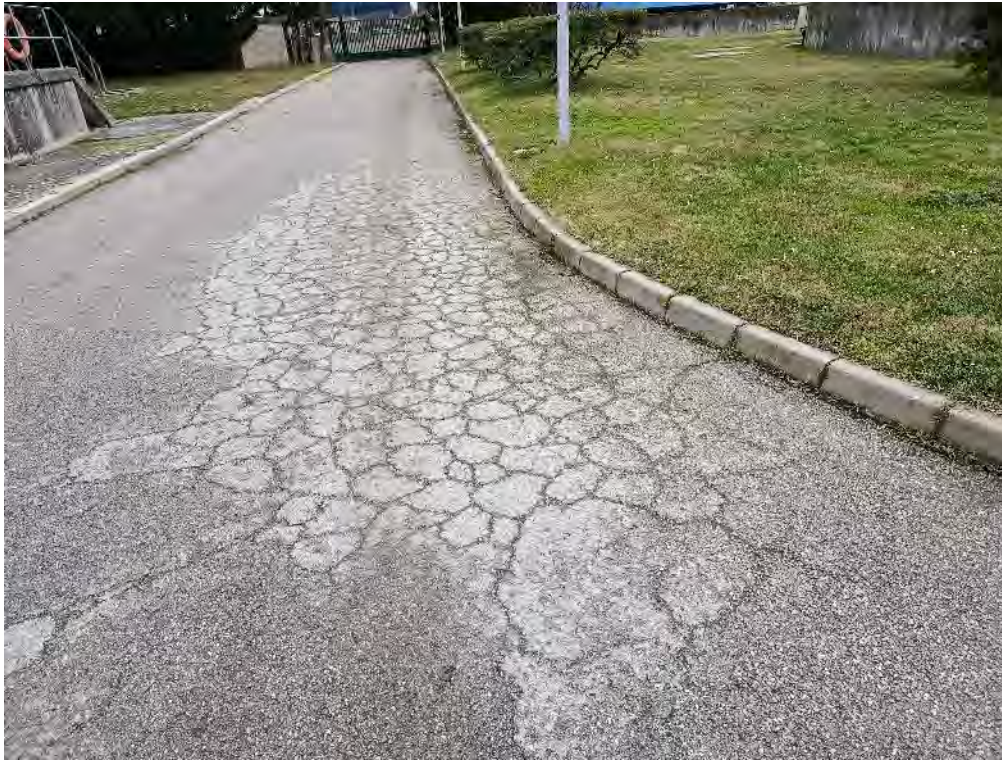
Firme cuarteado junto a reactor biológico (línea Villalonquéjar)

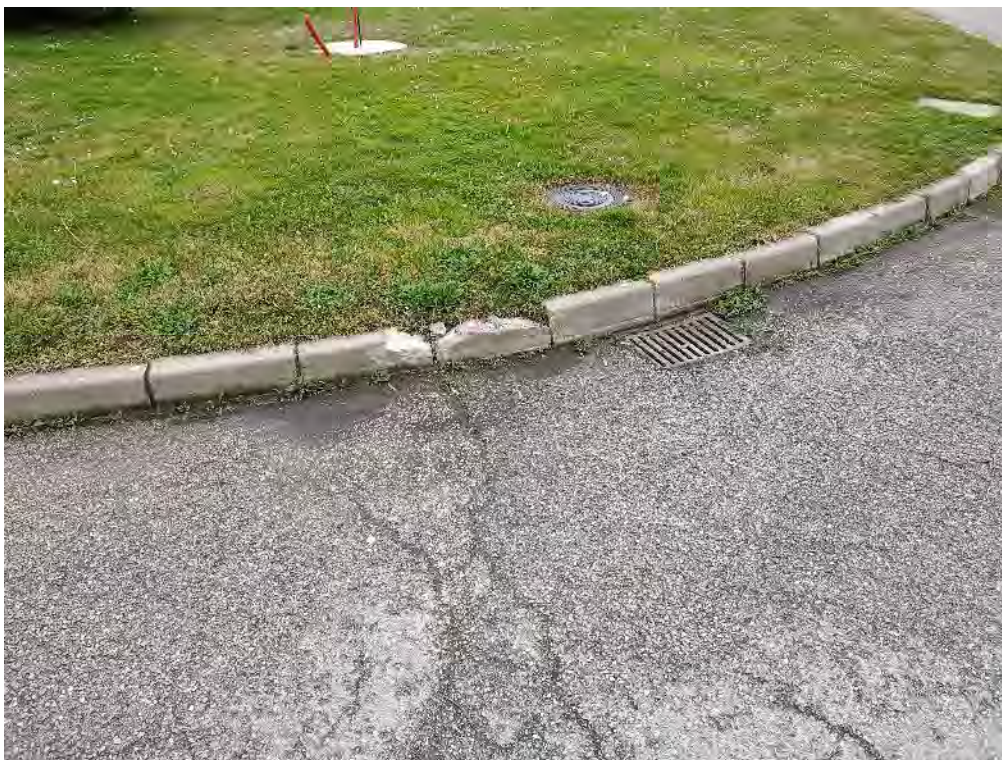
Bordillo roto junto a reactor biológico (línea Villalonquéjar)

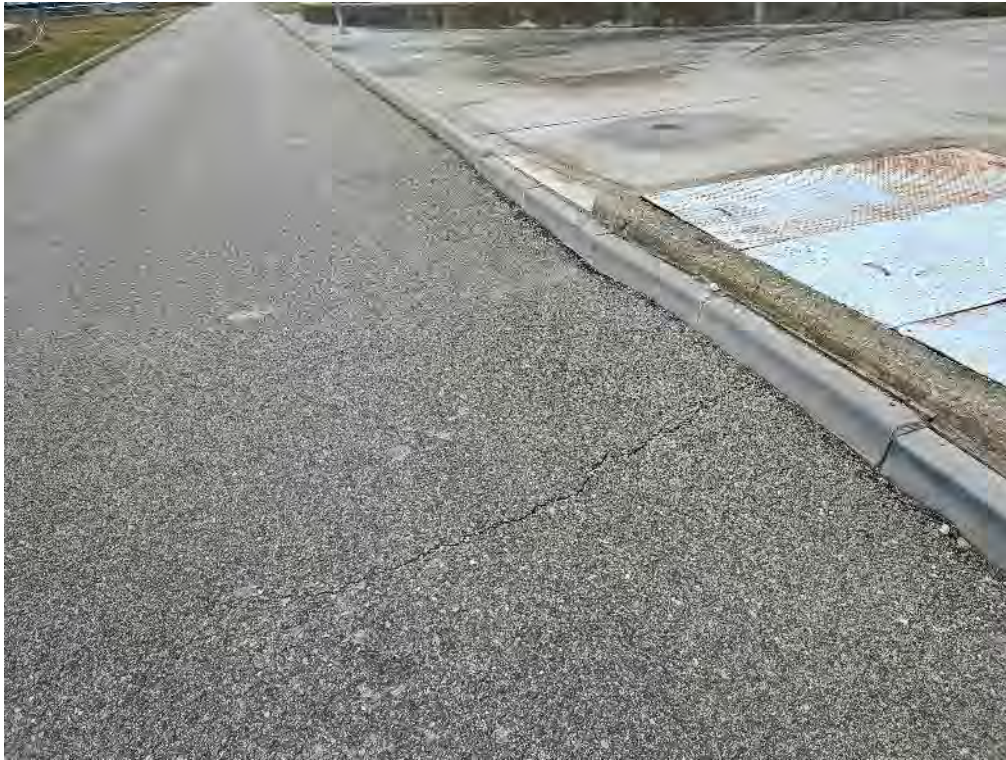
Firme hundido junto a reactor biológico (línea Villalonquéjar)

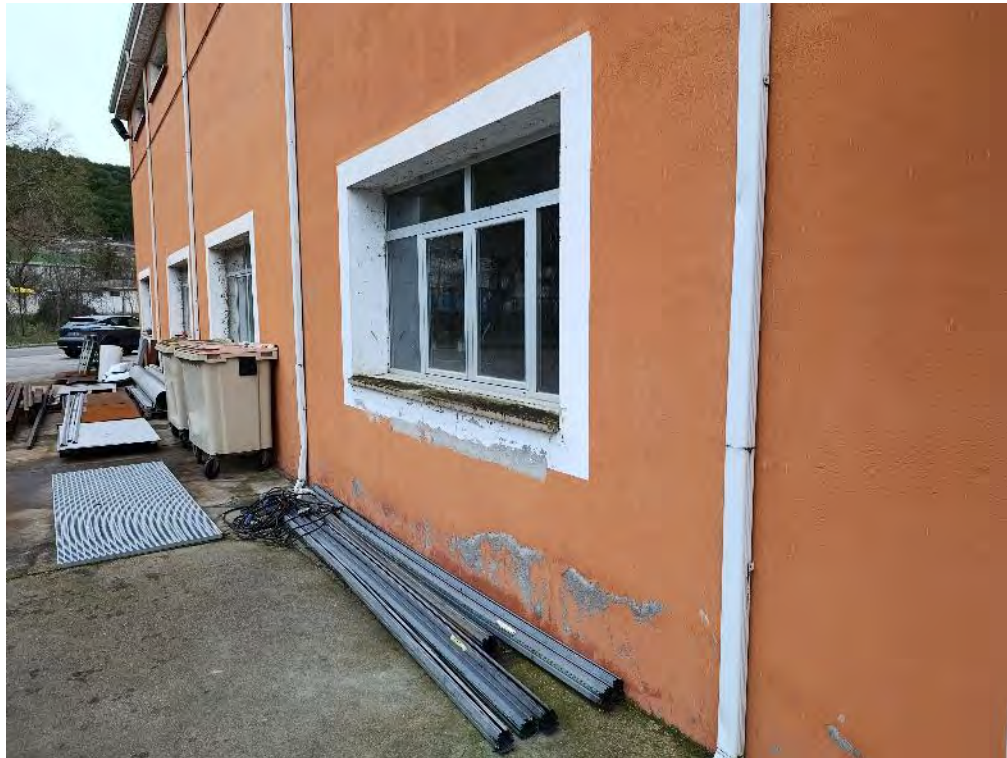
Desconchones edificio de servicios

También será necesaria la reparación de unos 12 m<sup>2</sup> de fachada, la reposición de 45 m<sup>2</sup> de pavimento de hormigón deteriorado y la sustitución de una puerta metálica.

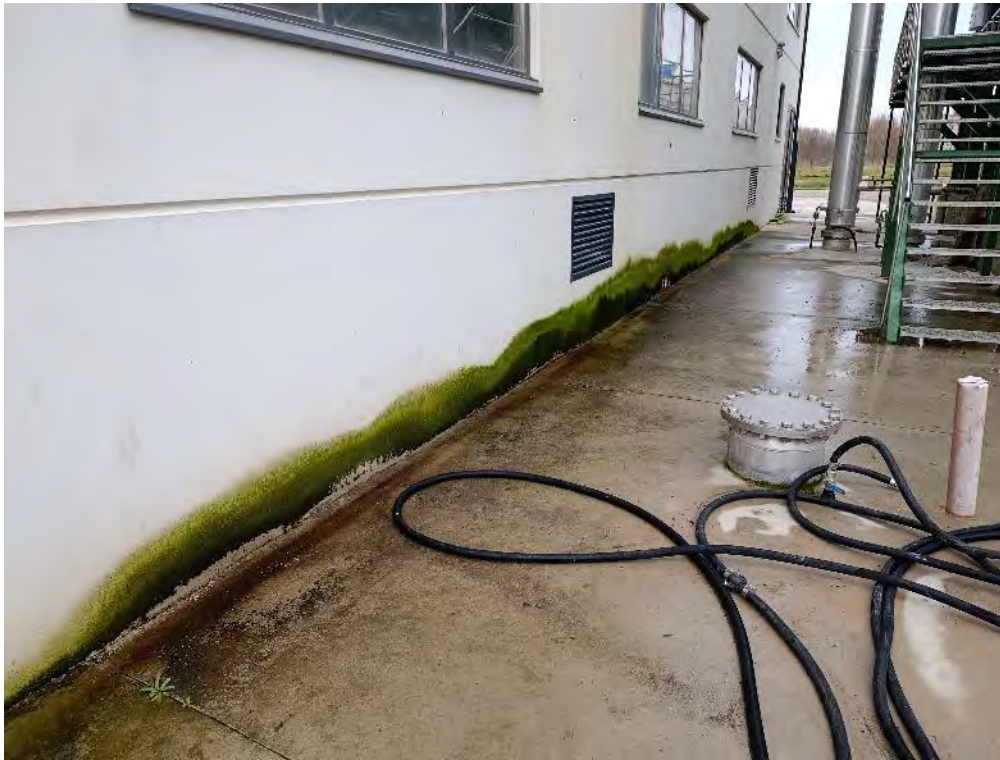
Humedades en la fachada del edificio de deshidratación nuevo

Además habrá que reparar unos 20 m<sup>2</sup> de fachada.

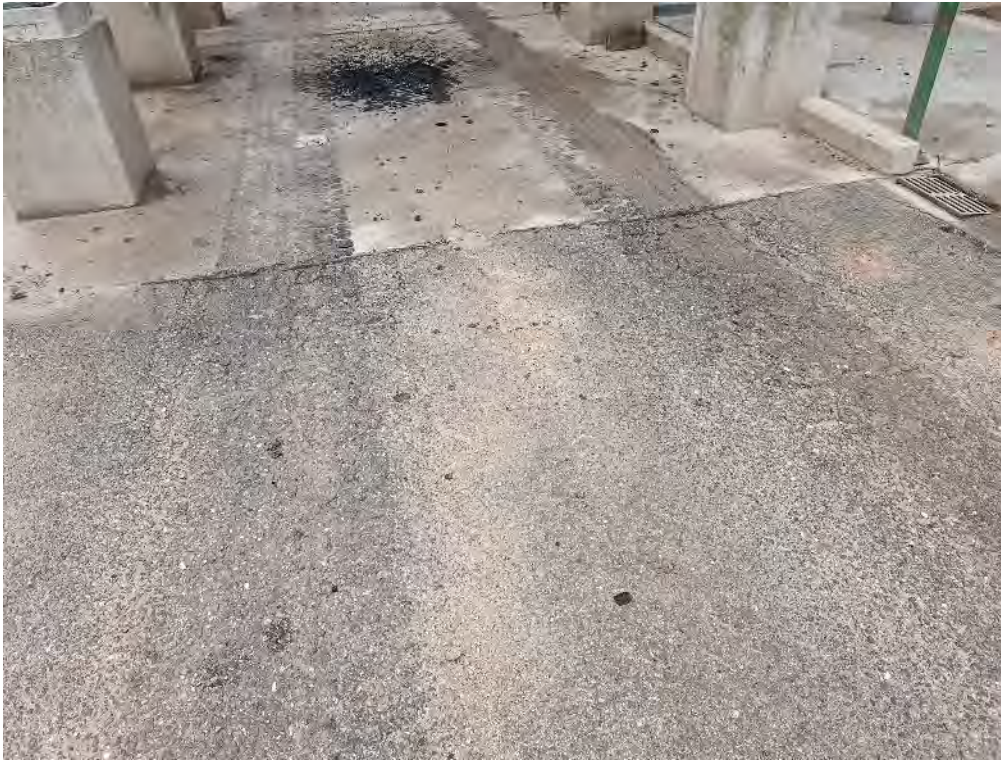
Blandones en aglomerado junto a los silos de deshidratación

Será necesario sanear blandones del firme de aglomerado en una superficie de unos 20 m<sup>2</sup> y reponer 2 ml de cuneta badén rota.

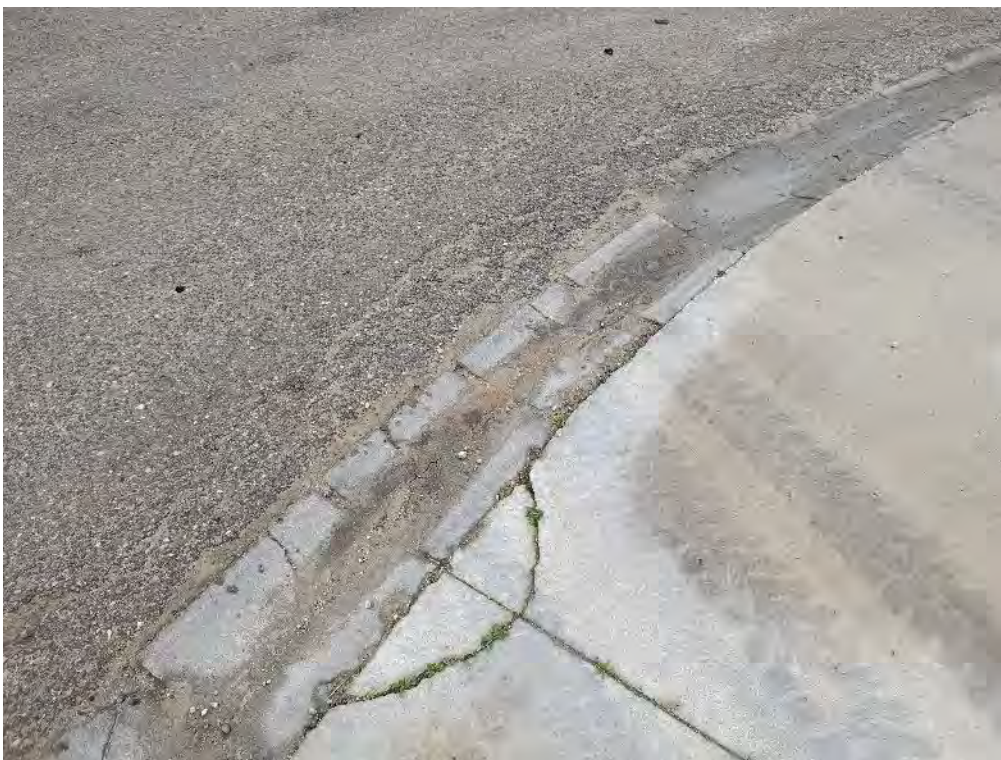
Zona de pavimento deteriorada junto a silos de deshidratación

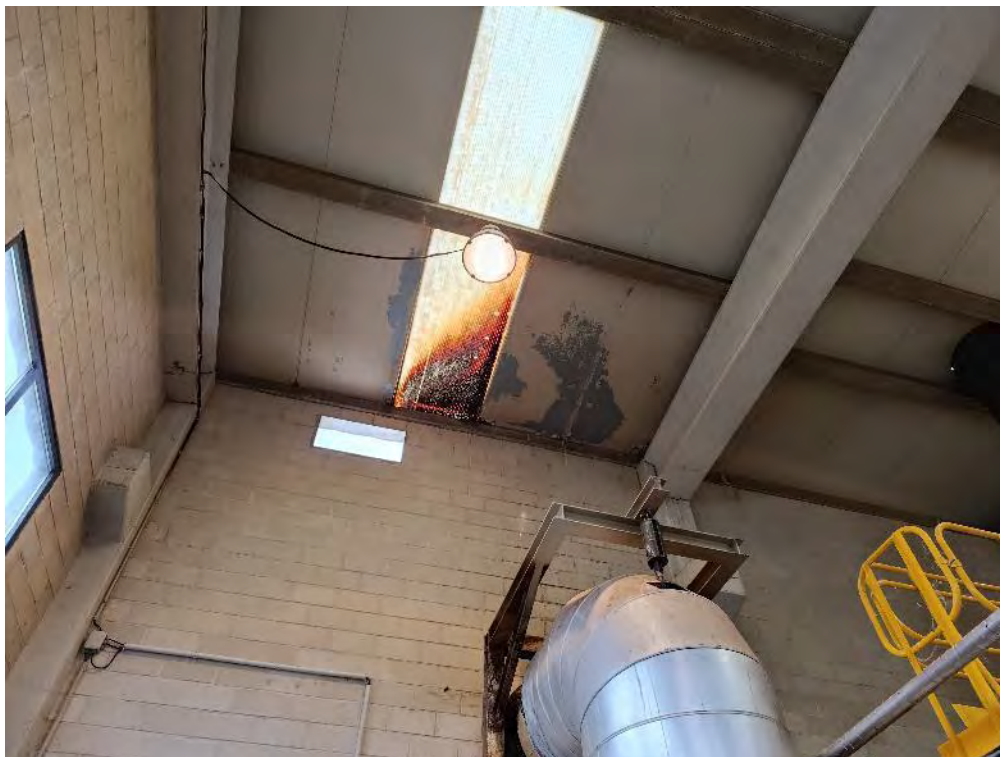
Deficiencias en techo y panel quemado en edificio de motogeneradores

Será necesario pintar unos 2 m<sup>2</sup> de pared y sustituir unos 3 m<sup>2</sup> de cubierta de panel de policarbonato.

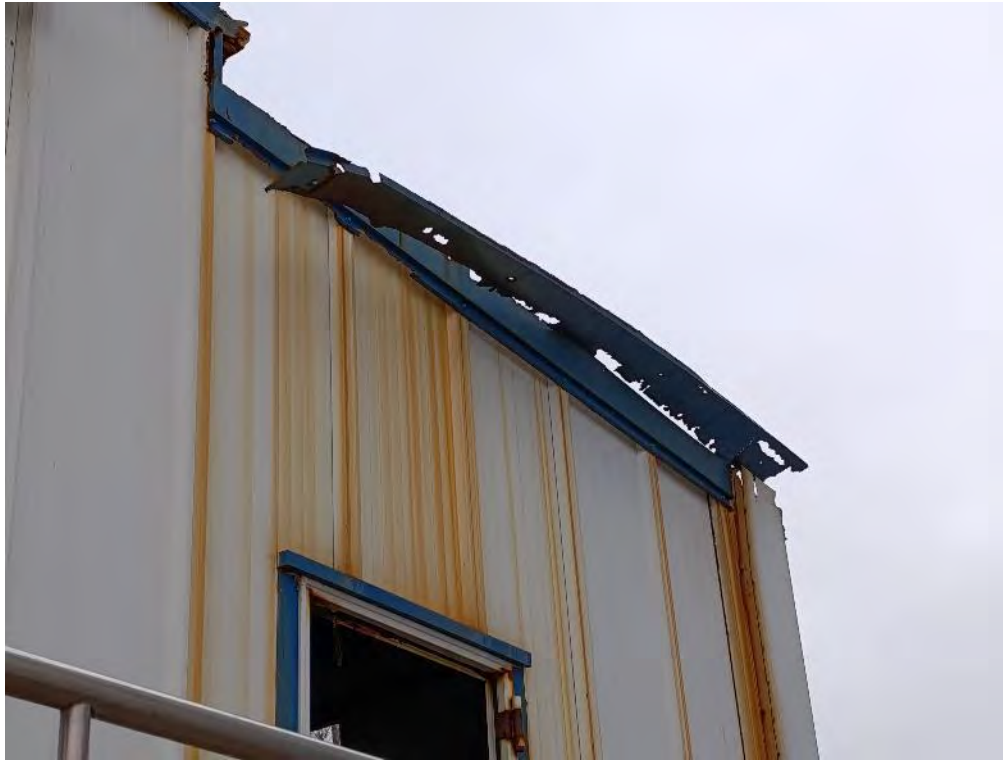
**Chapa en mal estado. Peligra su desprendimiento. Zona de espesamiento**

Por último habría que reparar unos 10 m<sup>2</sup> de chapa metálica en fachadas, unos 4 m<sup>2</sup> de cubierta metálica y unos 8 m<sup>2</sup> de pavimento de gres.

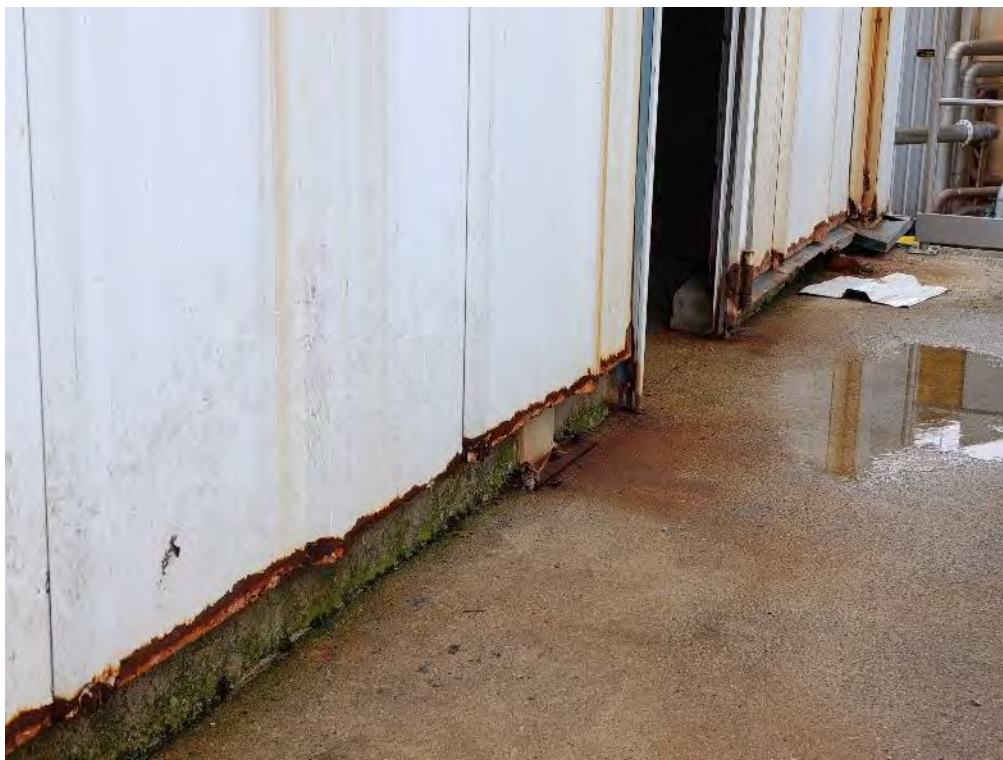
Chapas oxidadas en fachada edificio zona espesamiento

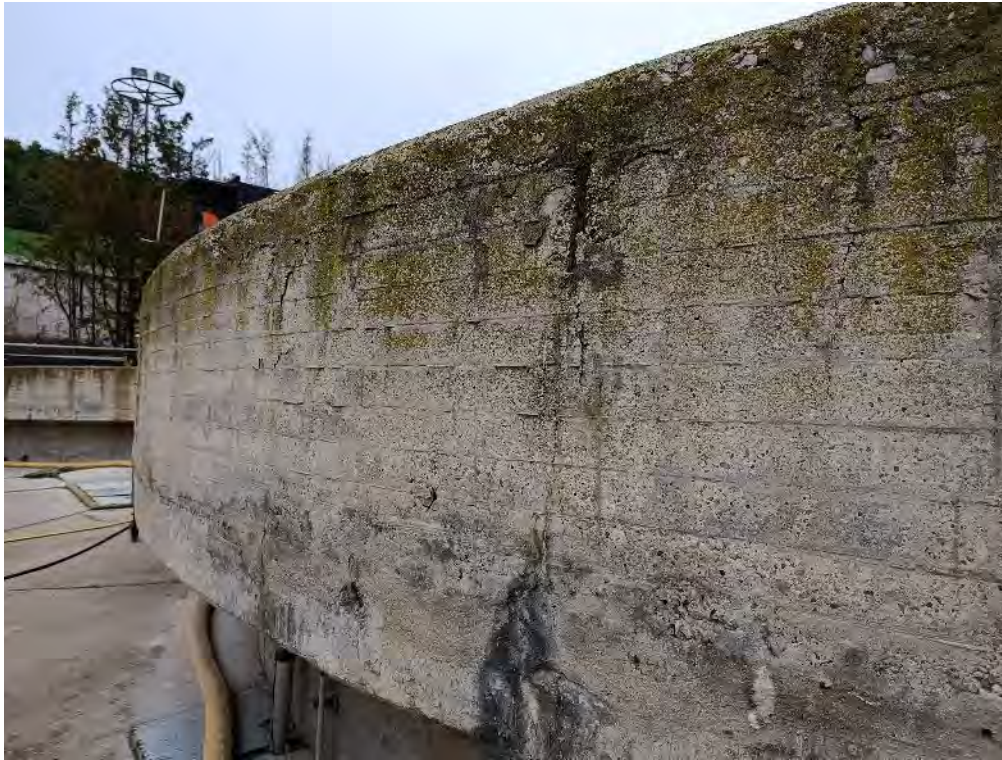
Armaduras vistas en flotadores

En los flotadores se calcula que será necesaria la intervención en la regeneración del hormigón en unos 40 m<sup>2</sup> de paramentos y reponer 20 m<sup>2</sup> de pavimento de hormigón roto. Además hay que reparar los carriles de rodadura de los dos flotadores en funcionamiento (28 m<sup>2</sup> de superficie aproximadamente).

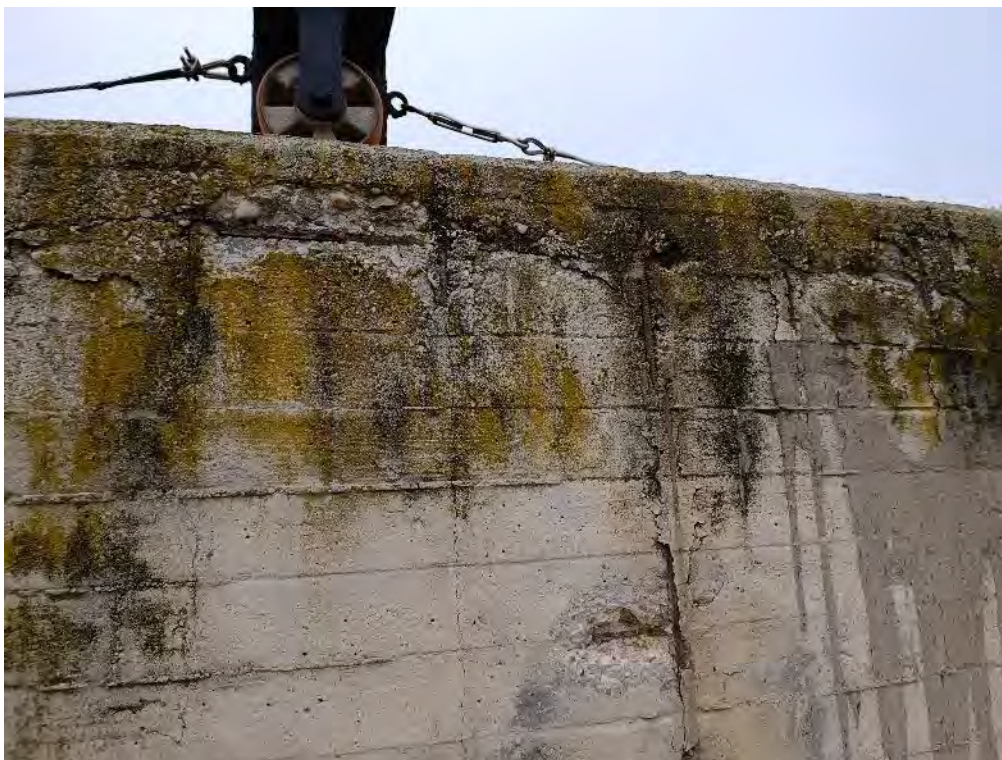
Armaduras vistas en flotadores

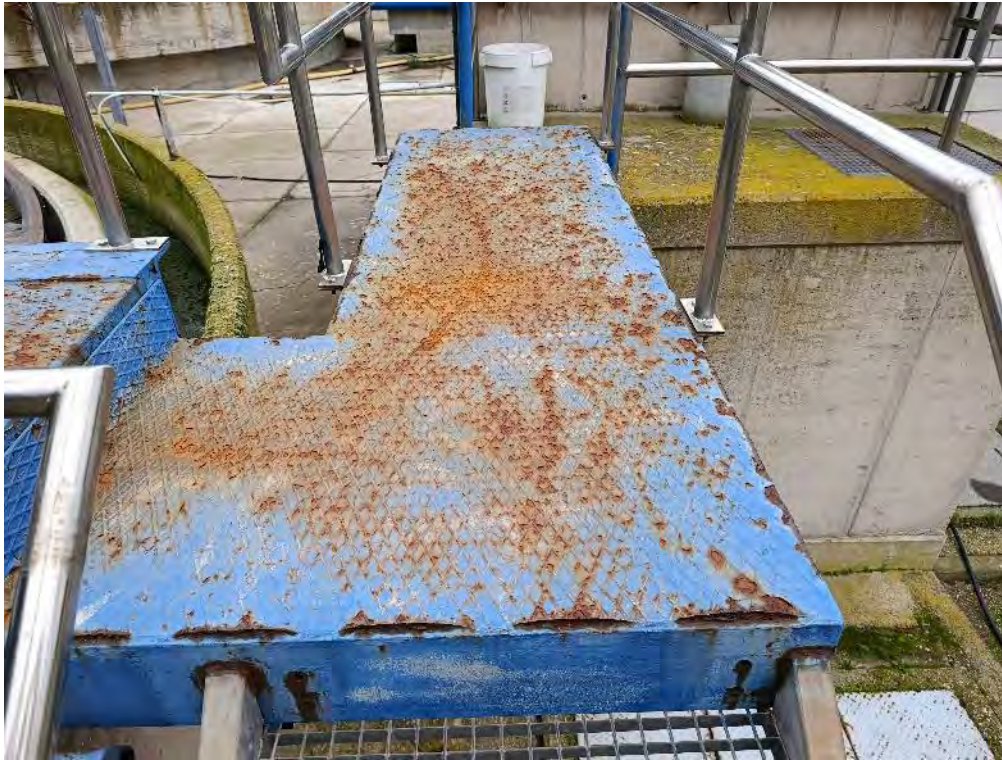
Pasarela oxidada en flotador en desuso

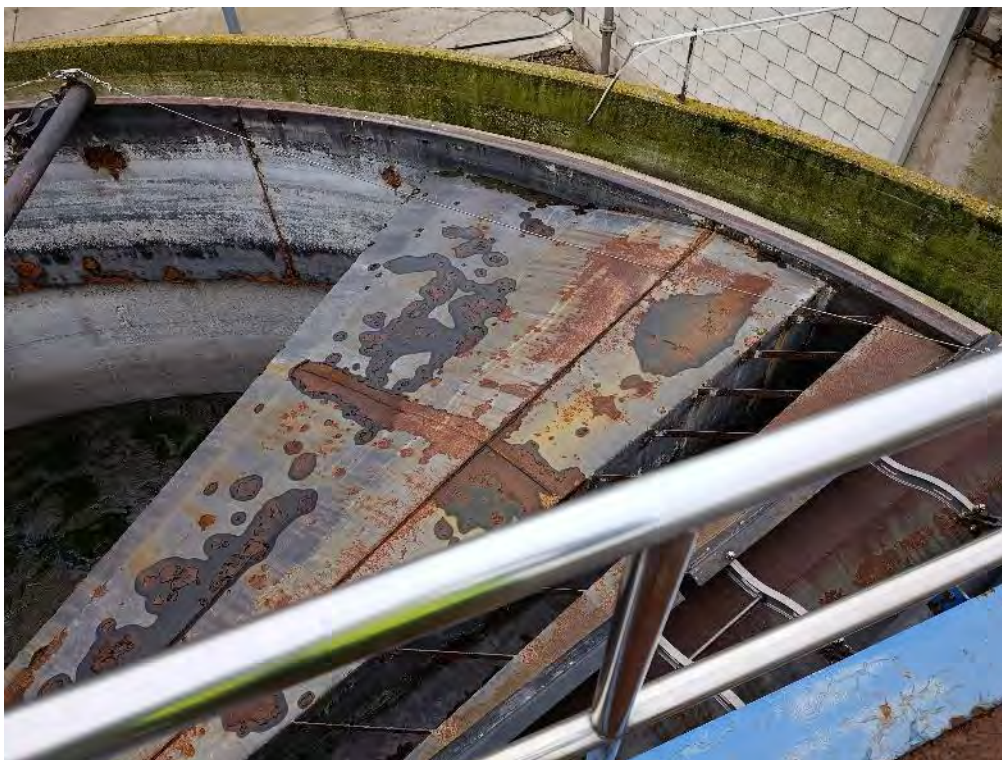
Mecanismos oxidados en flotador en desuso

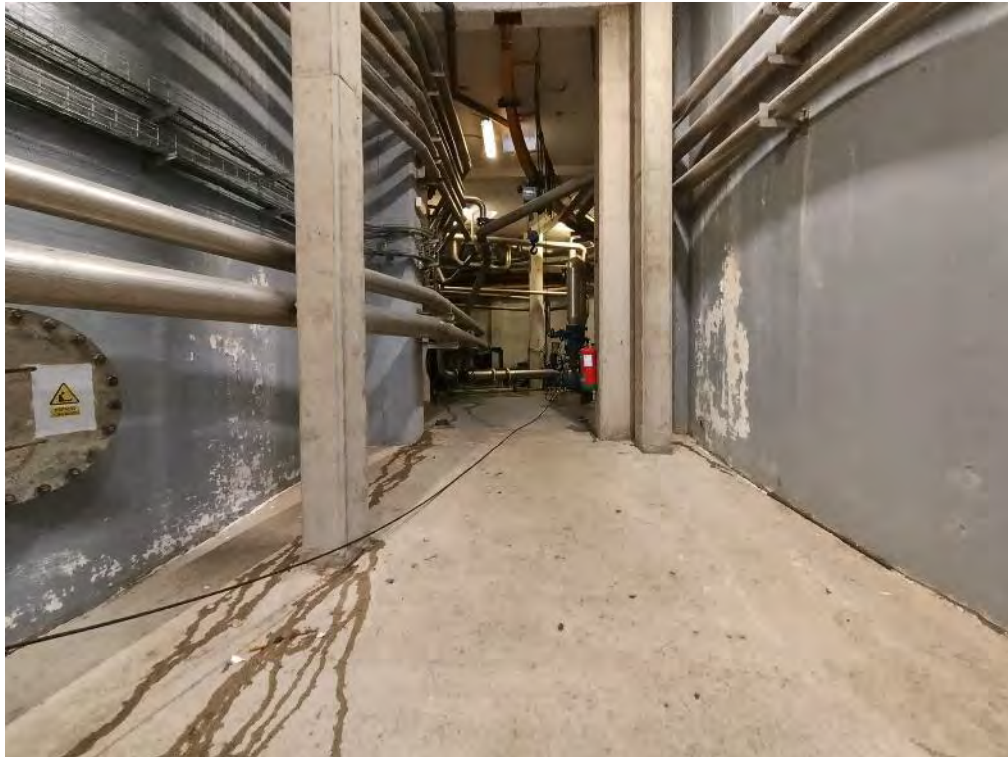
Pintura descascarillada edificio de digestión

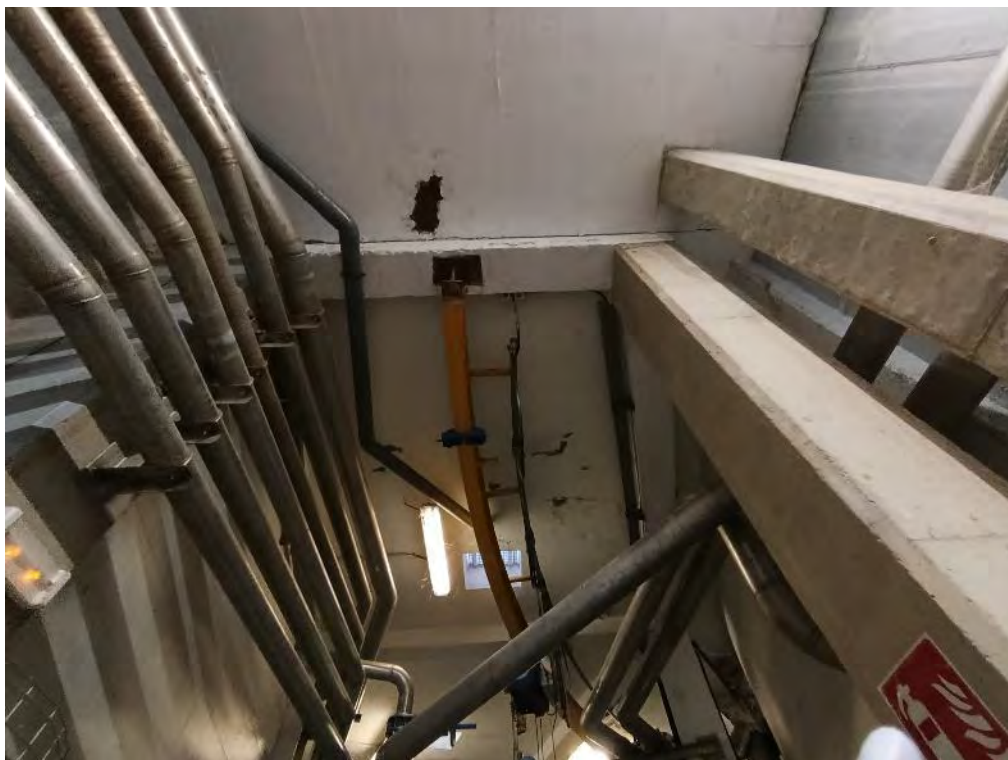
Techo descascarillado edificio de digestión

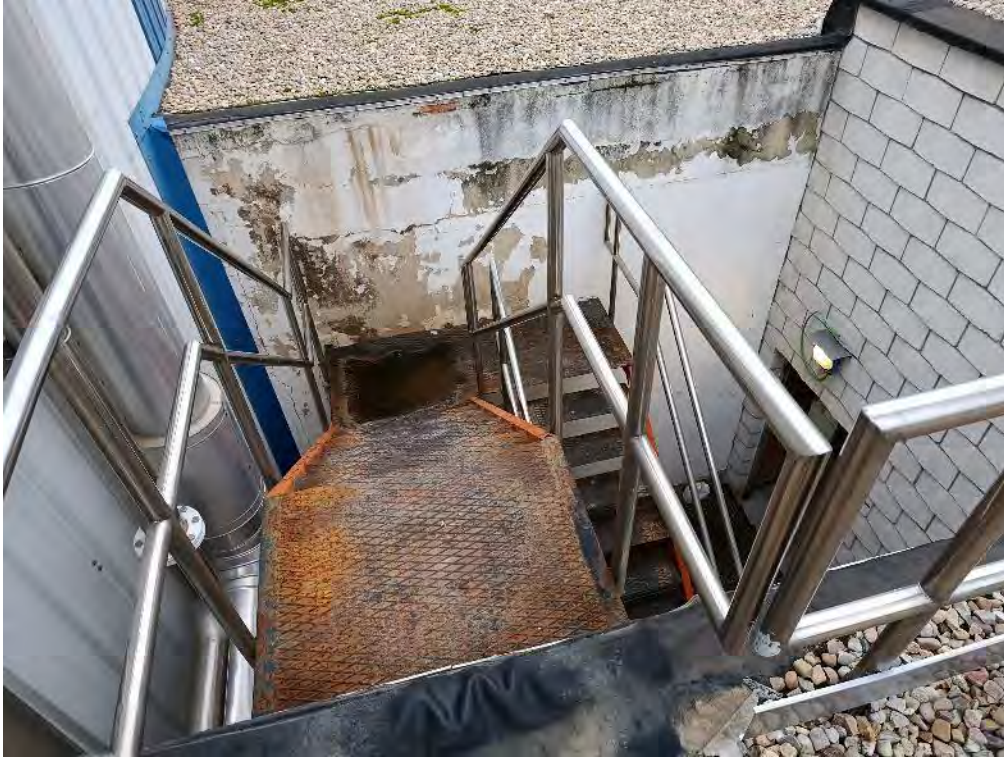
Escalera oxidada subida a digestores

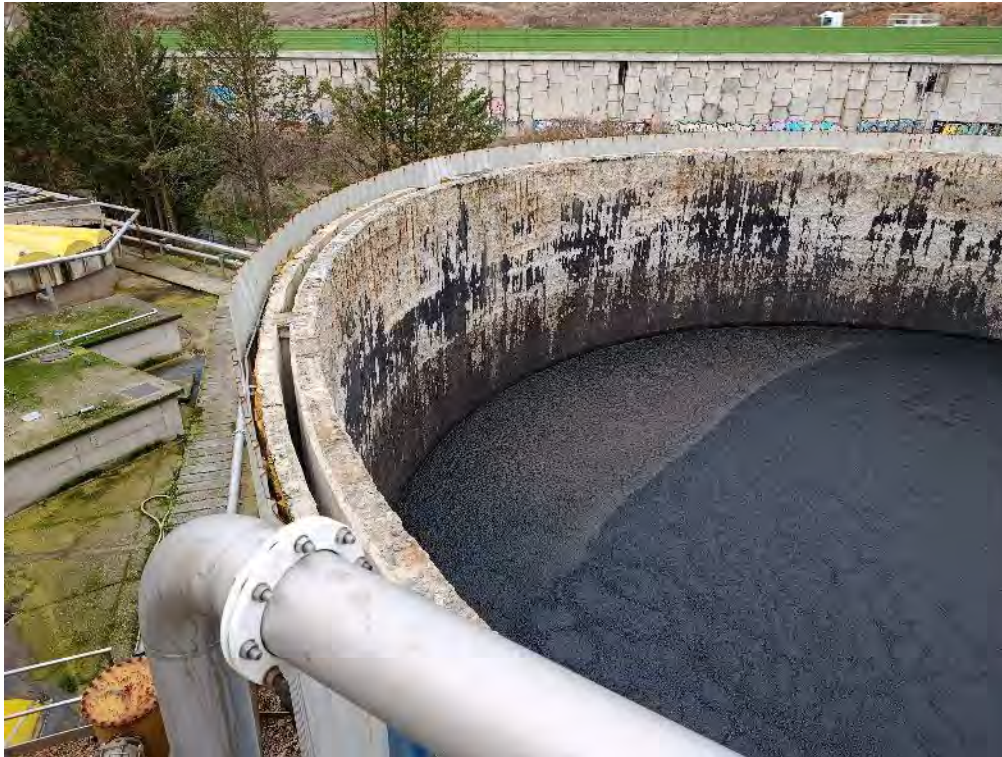
Hormigón deteriorado digester secundario

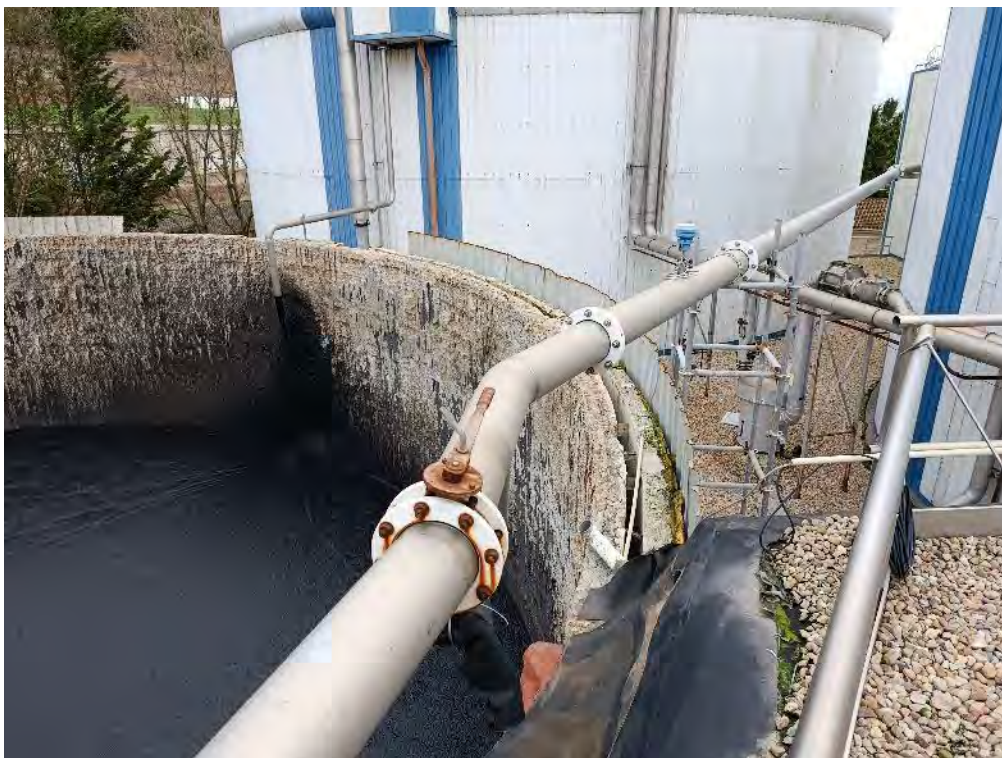
Hormigón deteriorado digester secundario

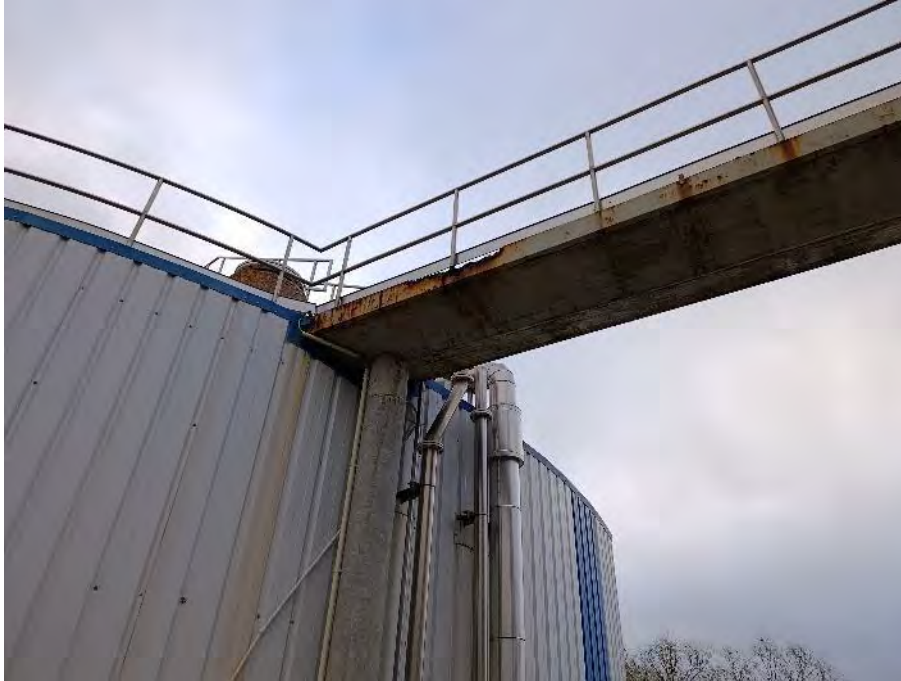
Mal estado de la chapa de la pasarela entre digestores

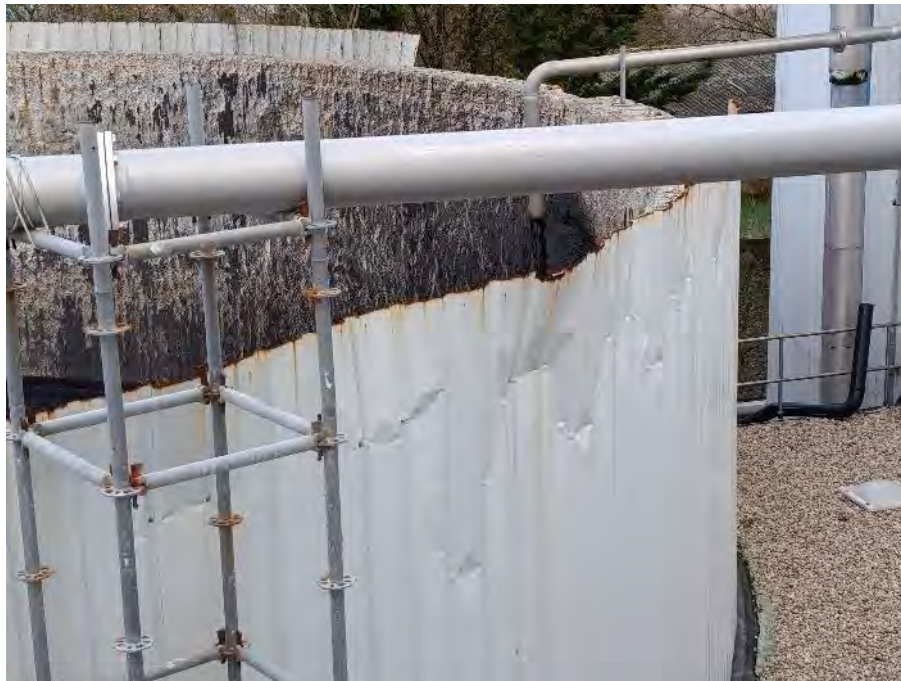
Chapa deteriorada paredes digestor secundario
