## ANEXO 9. INVERSIONES DE ADECUACIÓN INICIAL

# AUDITORÍA DE LA OBRA CIVIL DE LA EDAR DE VILLALONQUÉJAR (BURGOS)

El objeto del presente documento es definir los resultados de la Auditoría sobre el estado de la obra civil de la EDAR de Villalonquéjar (Burgos) realizada el día 17 de febrero de 2026.

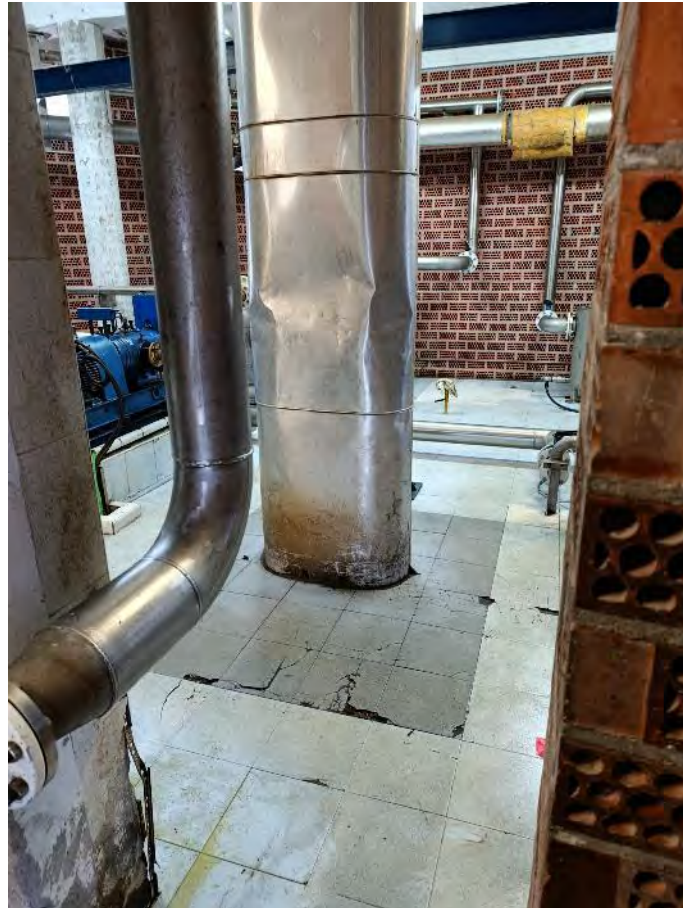
Chapa en columna deformada edificio digestión

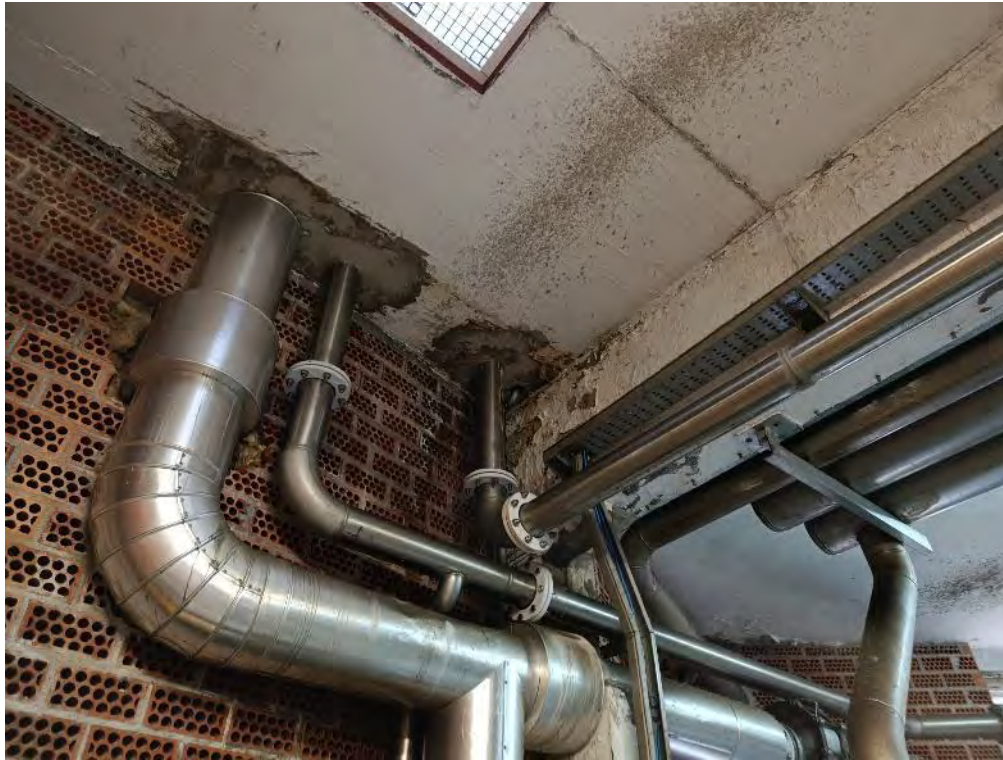
Manchas y descascarillamientos edificio digestión

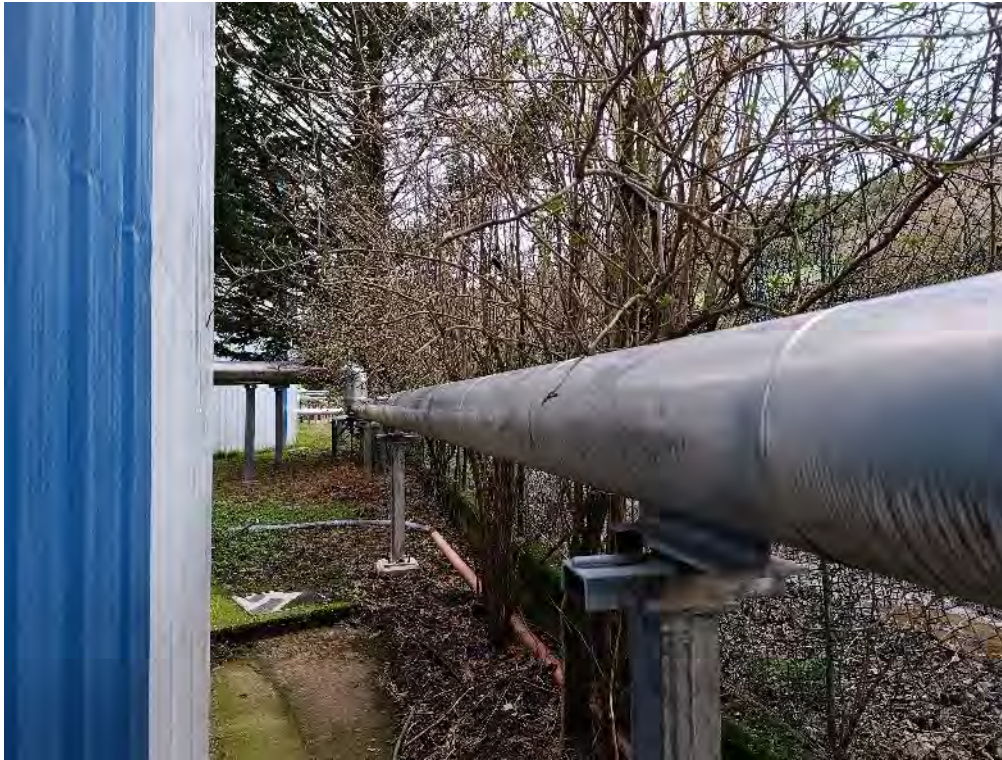
Sería necesaria poda en esta zona tras los digestores

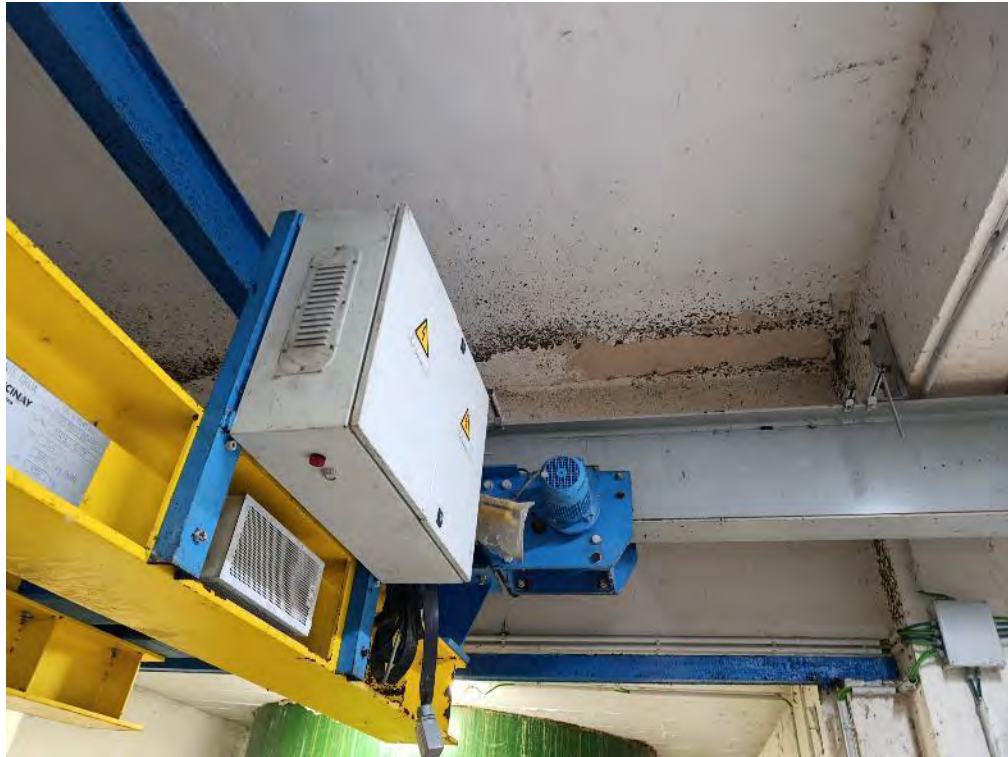
Manchas en techo del edificio antiguo de deshidratación de fangos

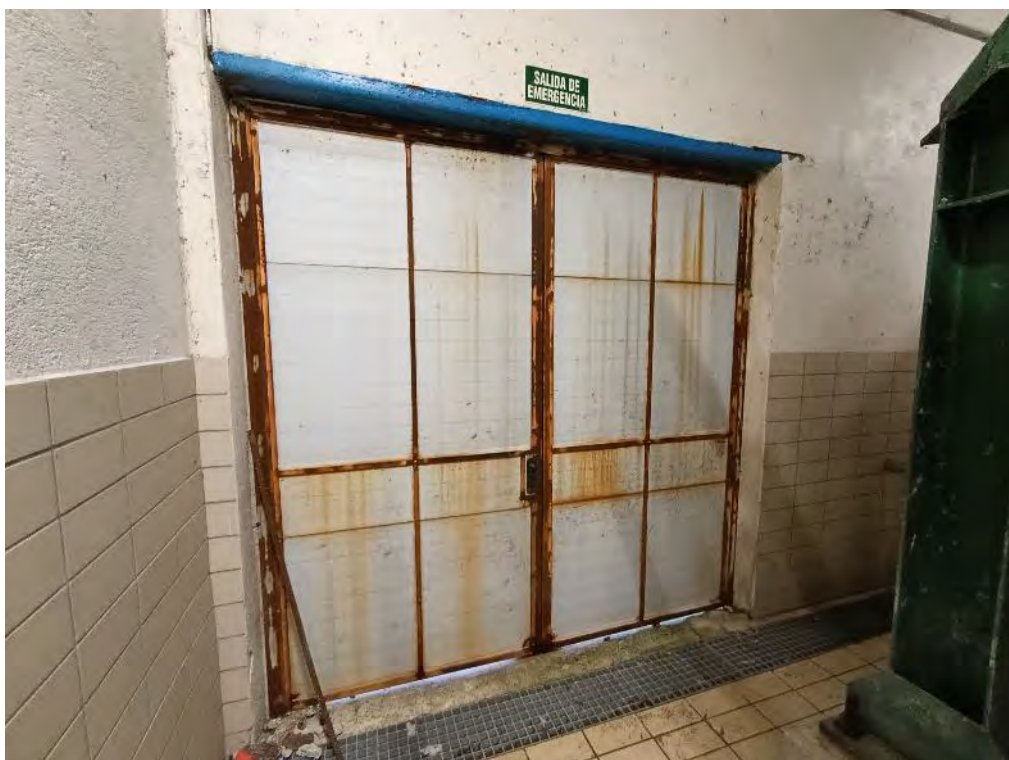
Puerta oxidada antiguo edificio de deshidratación de fangos

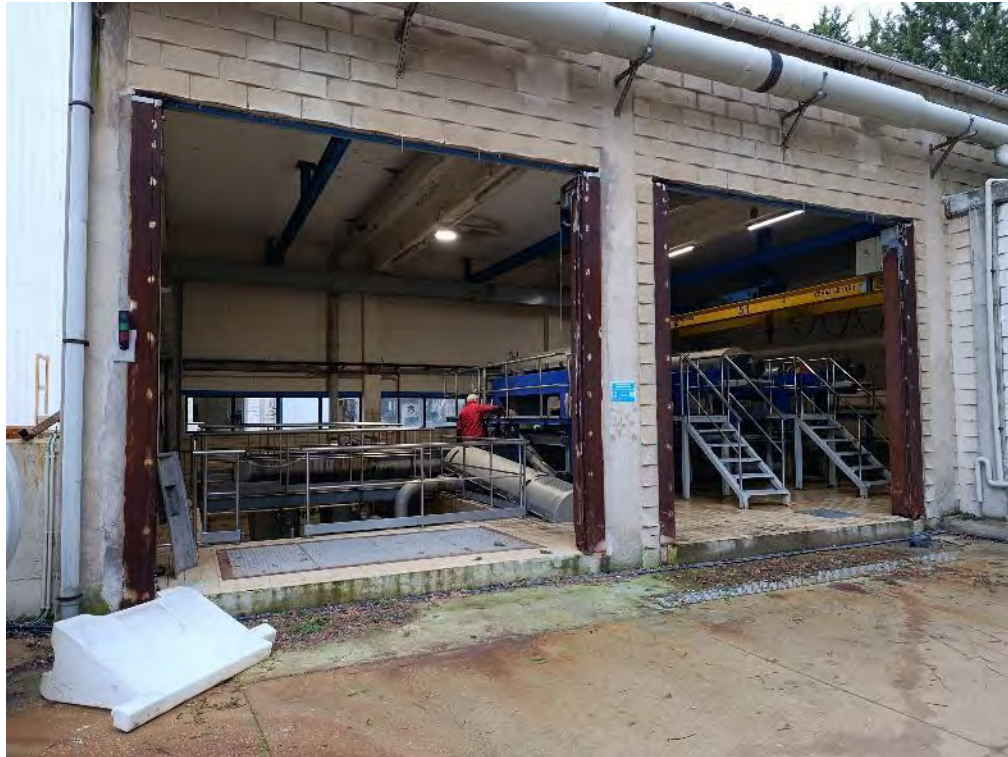
Marcos oxidados antiguo edificio de deshidratación de fangos

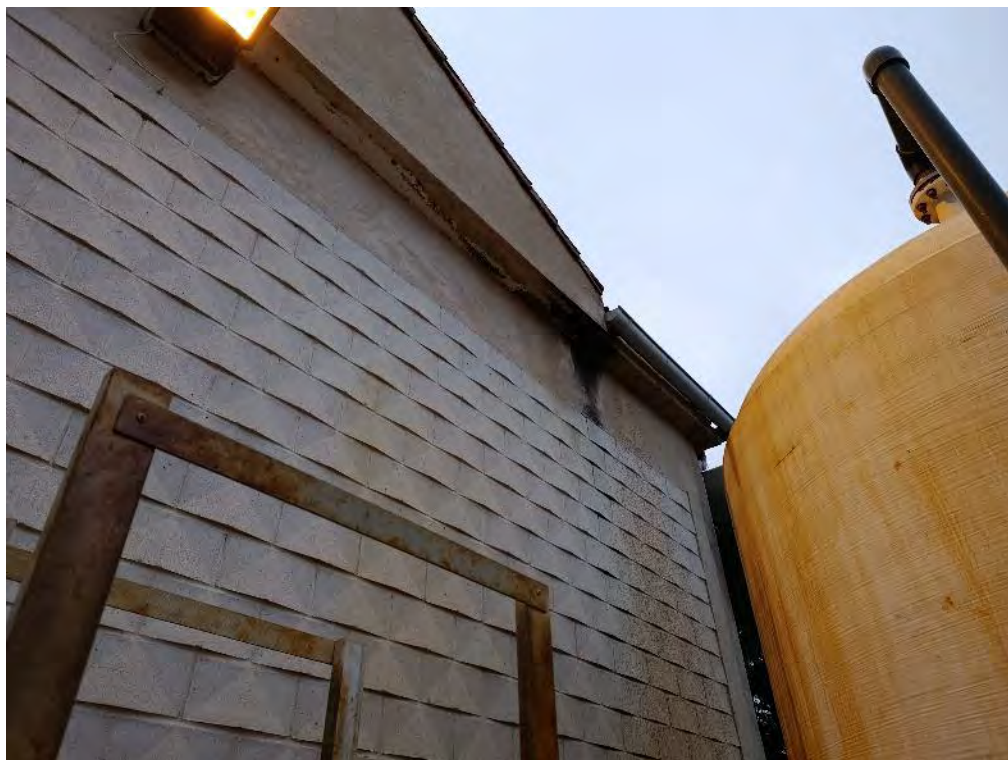
Humedades en la fachada antiguo edificio de deshidratación de fangos

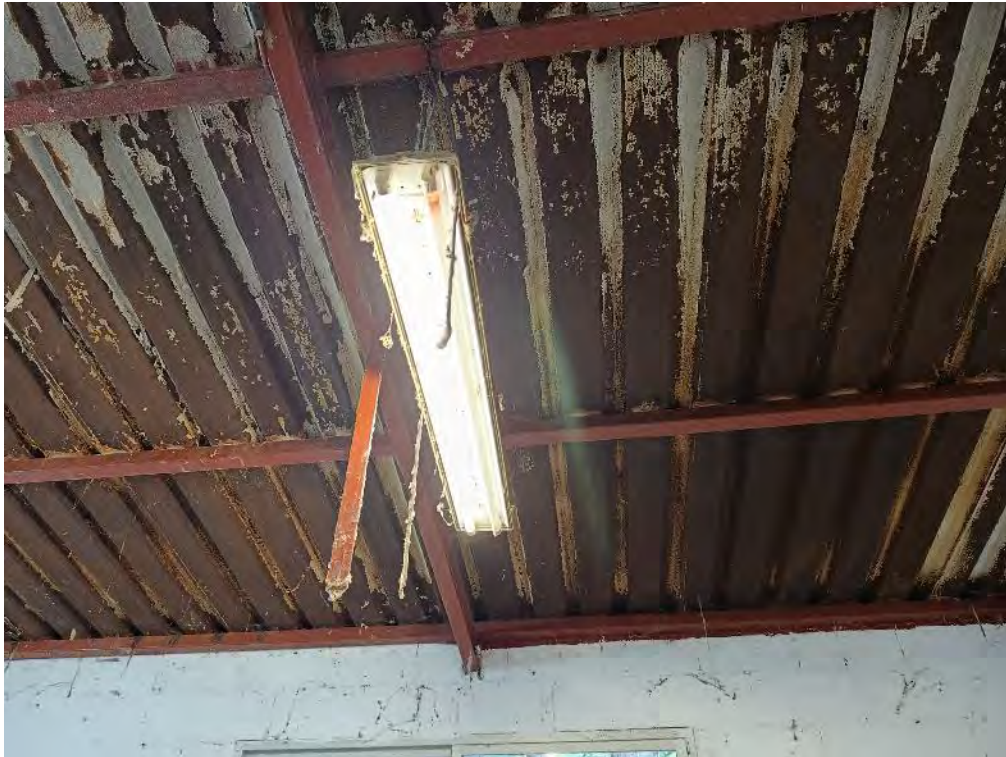
Cubierta oxidada antiguo edificio deshidratación de fangos

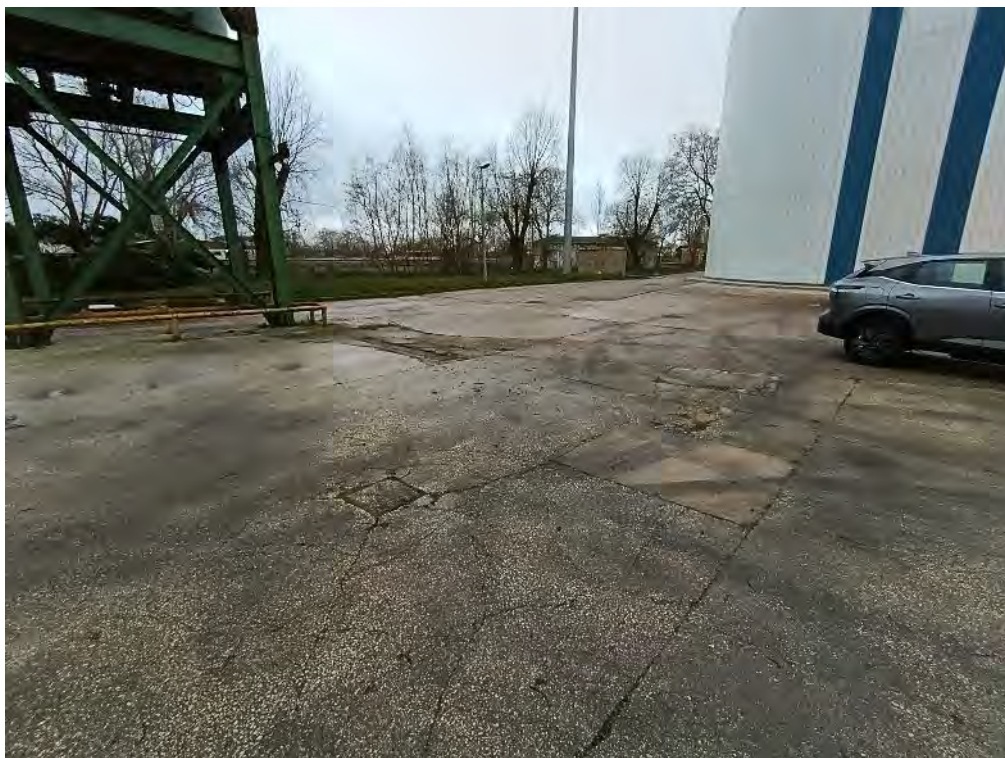
Pavimento de hormigón con algunas fisuras

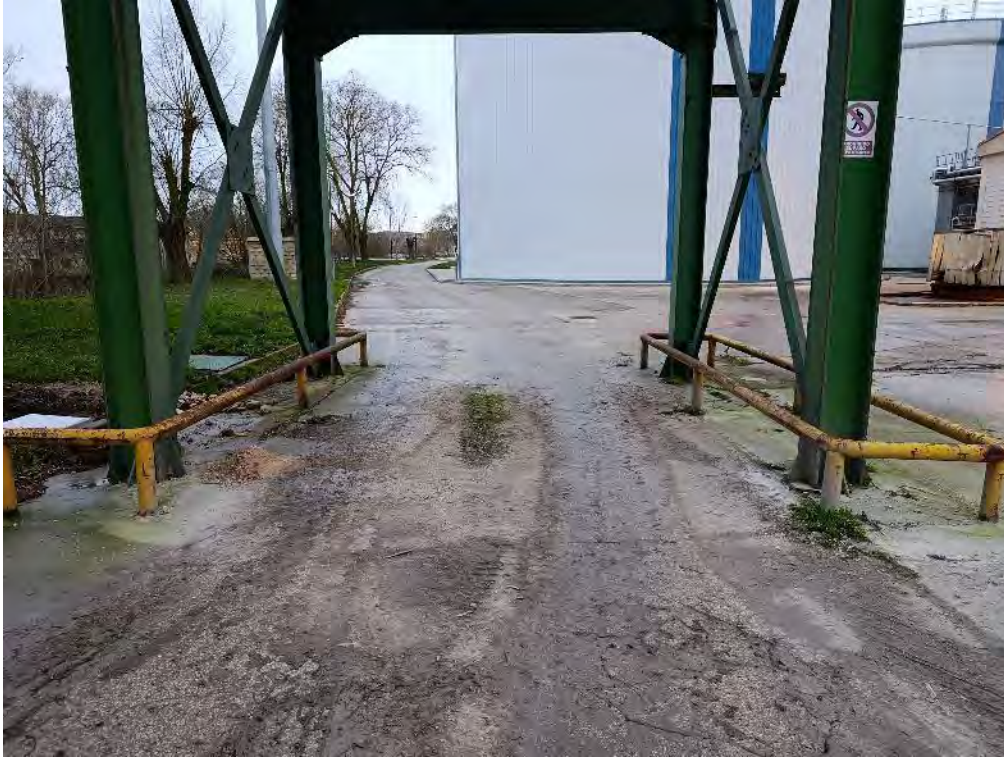
Pavimento de hormigón roto por el paso de camiones. Protecciones oxidadas

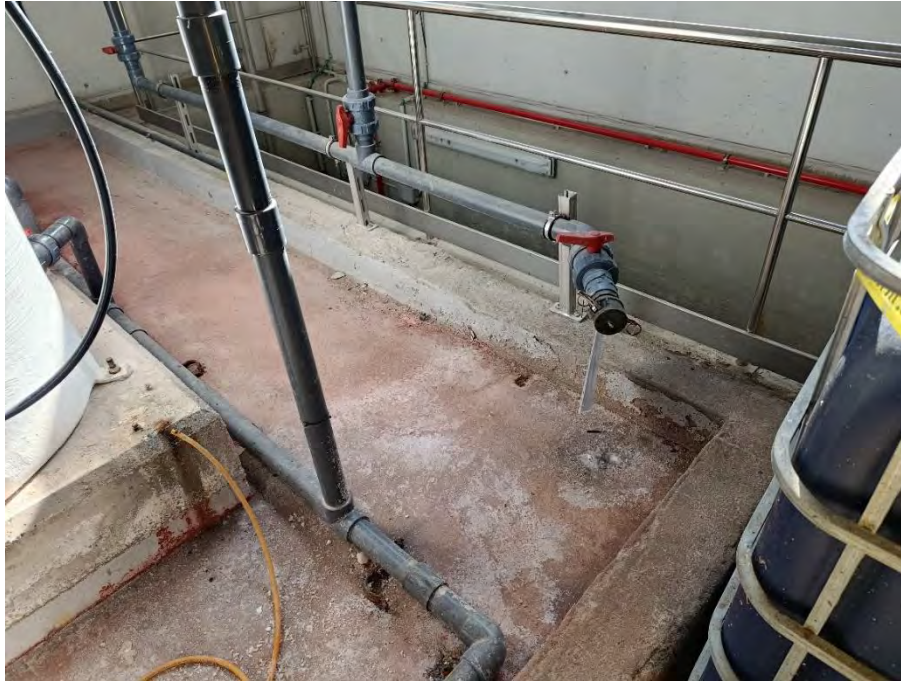
Cubeto de hipoclorito sódico

Existen algunos cubetos como el del hipoclorito sódico y el del ácido sulfúrico en los que el hormigón se encuentra bastante deteriorado.
