## ANEXO 9. INVERSIONES DE ADECUACIÓN INICIAL

# AUDITORÍA DE LA OBRA CIVIL DE LA EDAR DE VILLALONQUÉJAR (BURGOS)

El objeto del presente documento es definir los resultados de la Auditoría sobre el estado de la obra civil de la EDAR de Villalonquéjar (Burgos) realizada el día 17 de febrero de 2026.

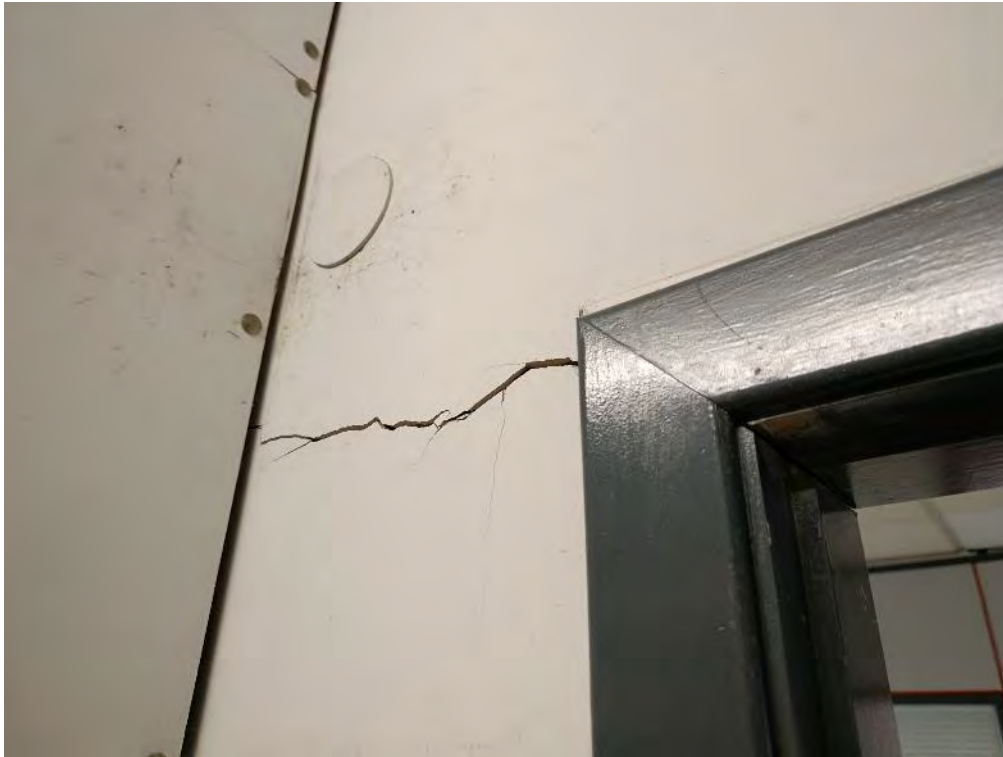
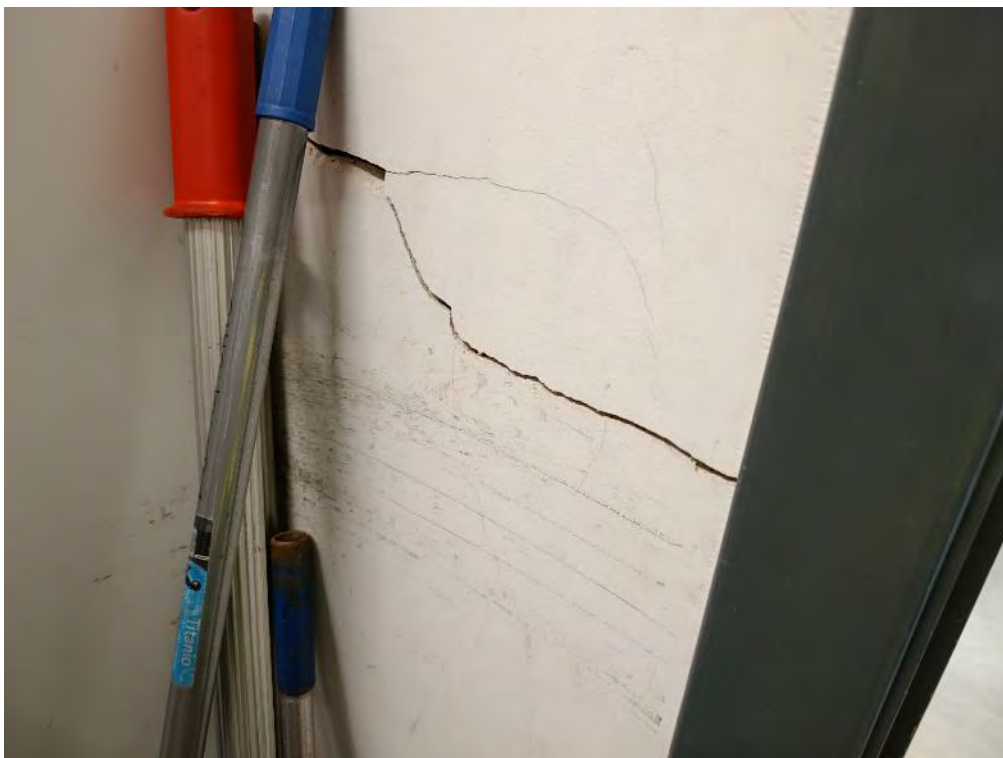
En el edificio de control es donde encontramos los problemas más importantes de la EDAR, ya que el edificio se está asentando y prueba de ello son las múltiples grietas estructurales que están apareciendo, especialmente en la zona de baños y archivo, como se puede apreciar en las siguientes fotografías:

Lo primero que habría que hacer sería encargar un estudio de patología estructural del edificio, ya que a simple vista parece que los problemas de grietas en las paredes y hundimiento del suelo del laboratorio pueden proceder de fallos estructurales del edificio. Ese estudio podría determinar la necesidad de recalzar cimentaciones, refuerzos con perfiles metálicos...

- Sellado de grietas en unos 20 m de longitud.
- Pintado de 30 m<sup>2</sup> de paredes y 20 m<sup>2</sup> de techos.
- Pavimentado de gres en el laboratorio en unos 30 m<sup>2</sup>.
- Reparación de paramentos de azulejos en unos 10 m<sup>2</sup>.

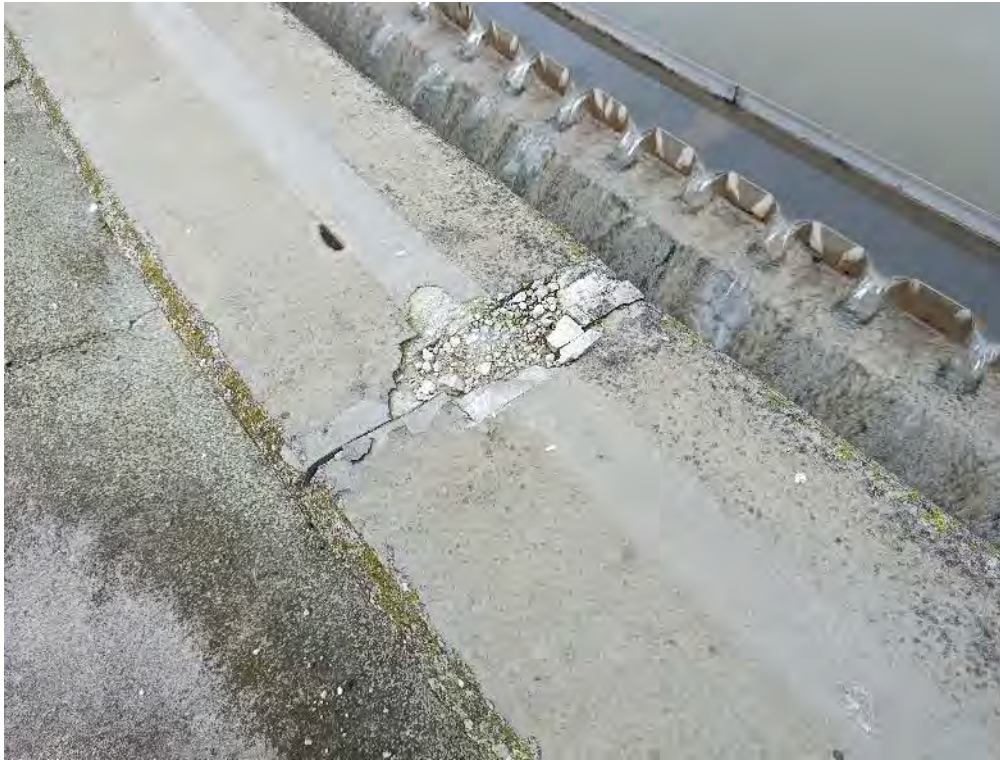
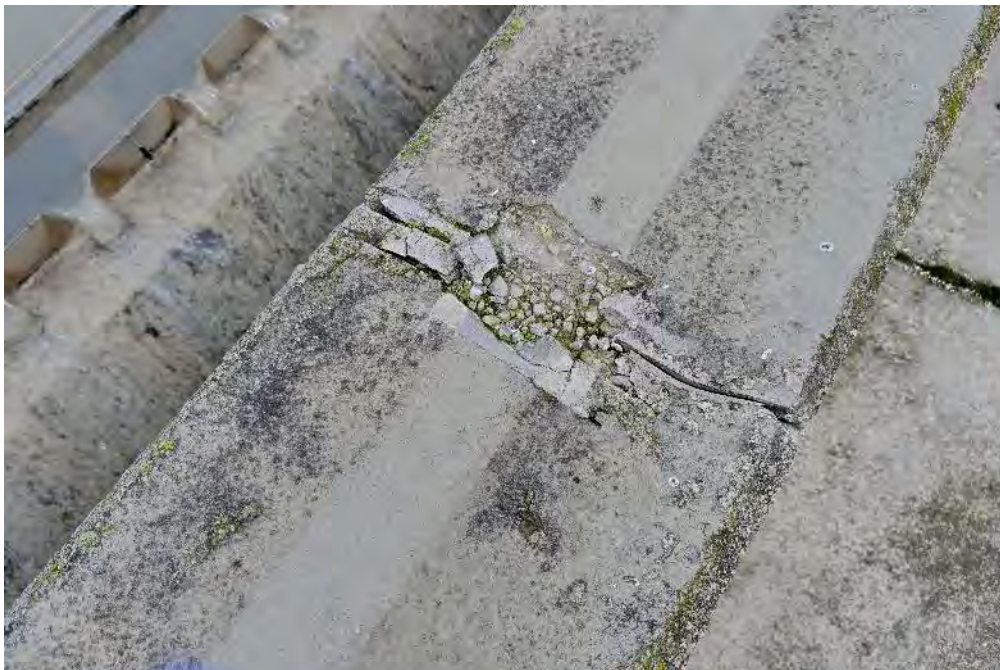
Su estado general es bueno, aunque hay que destacar que el carril de rodadura de los decantadores primarios se encuentran afectados en las zonas correspondientes a juntas del hormigón, como se aprecia en las fotografías siguientes:

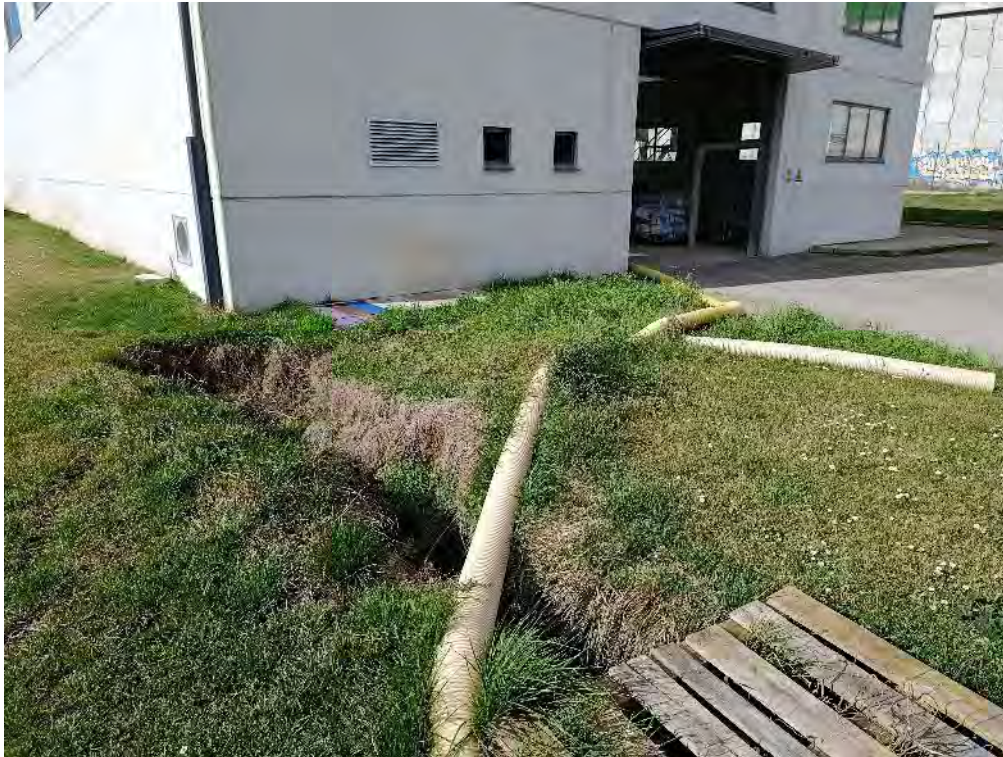
Zona en que se ha abierto zanja junto al edificio nuevo de deshidratación

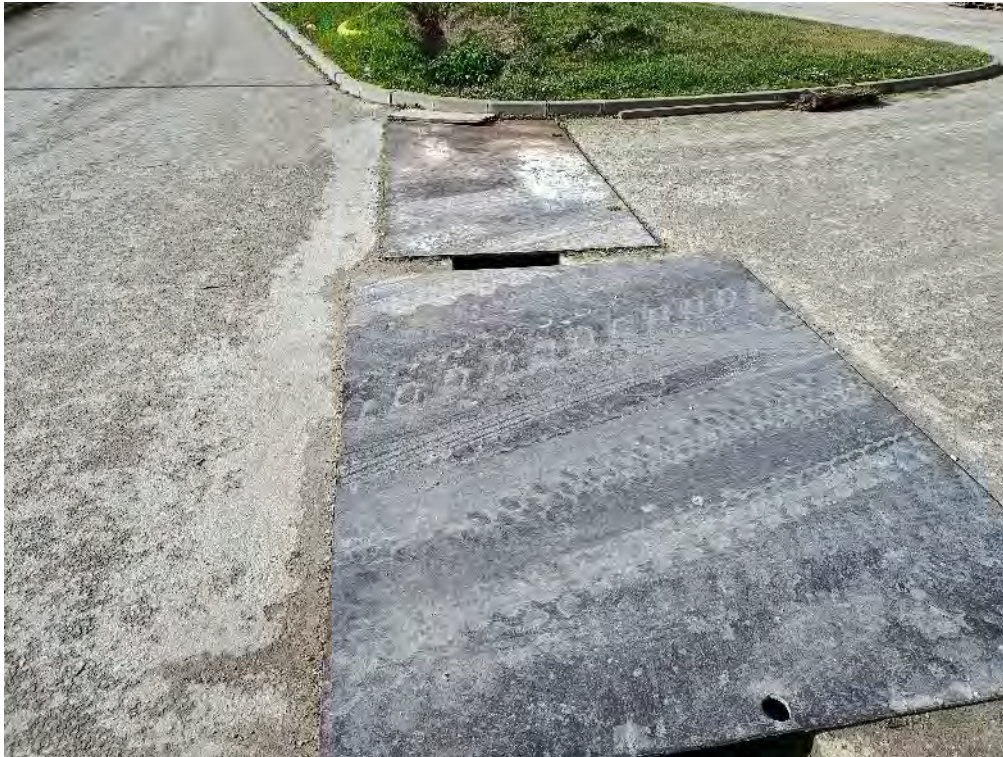
Chapones sobre zanja abierta en vial

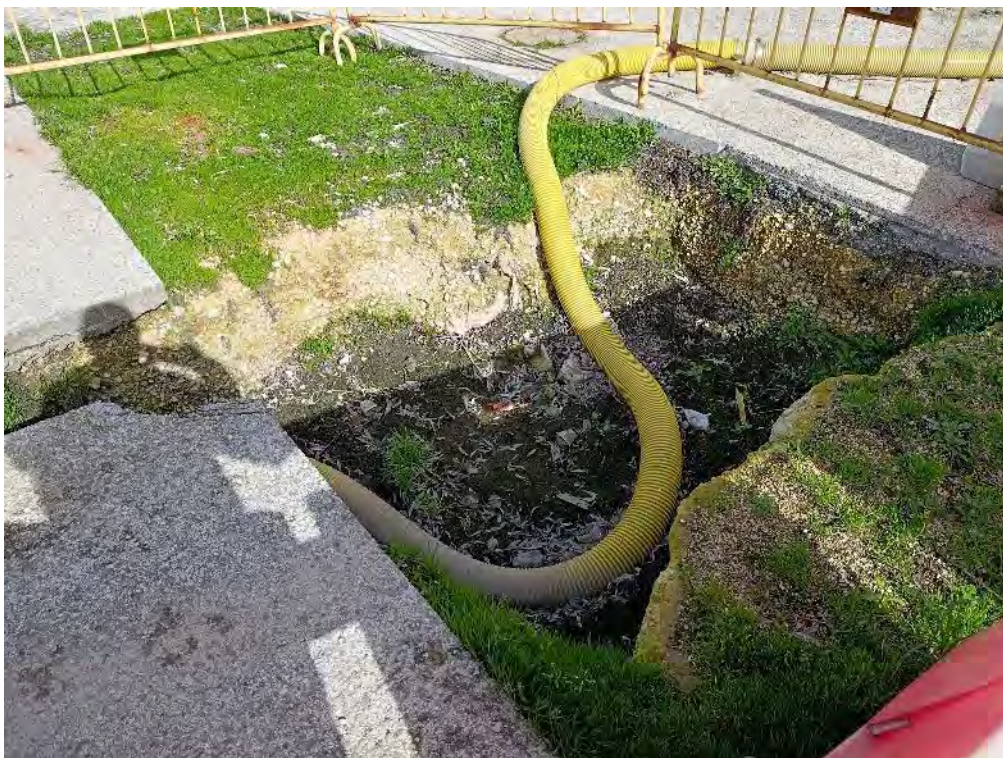
Zona donde acaba la zanja ejecutada

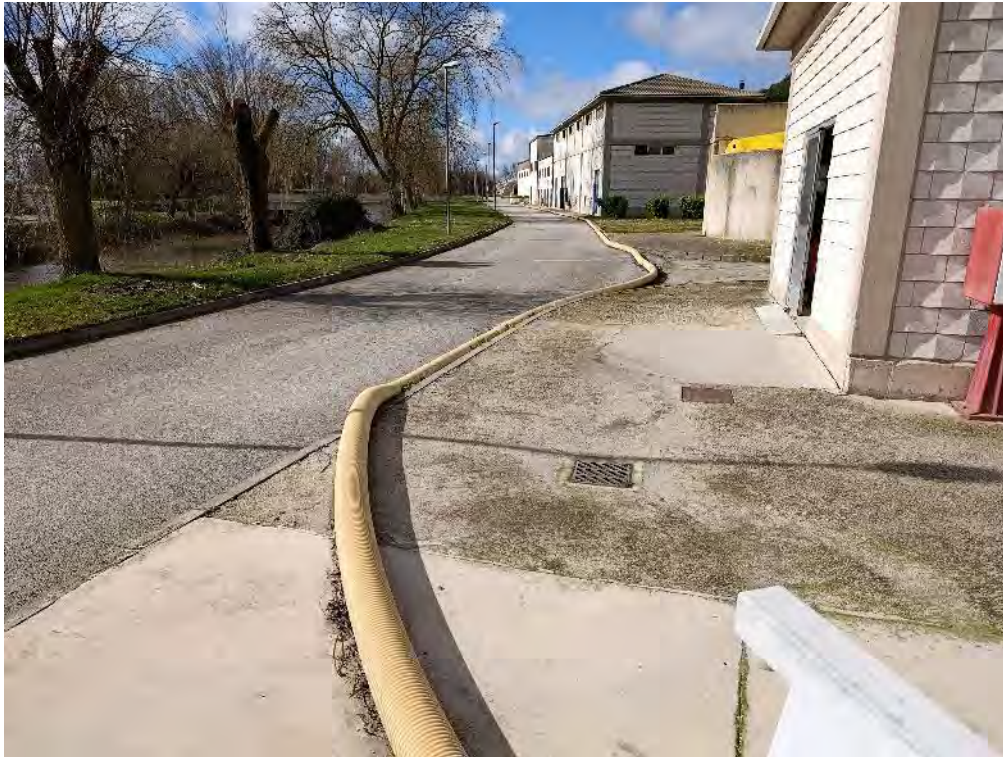
Tramo final de la tubería provisional

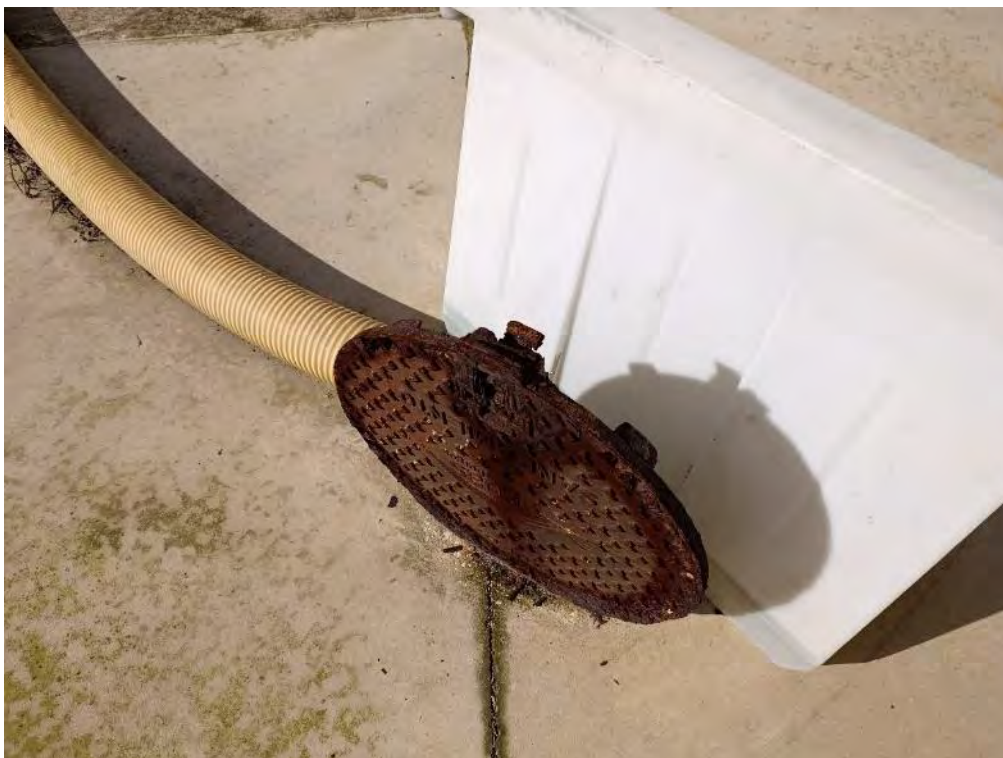
Fin de la tubería provisional en pozo de zona de flotadores/espesadores

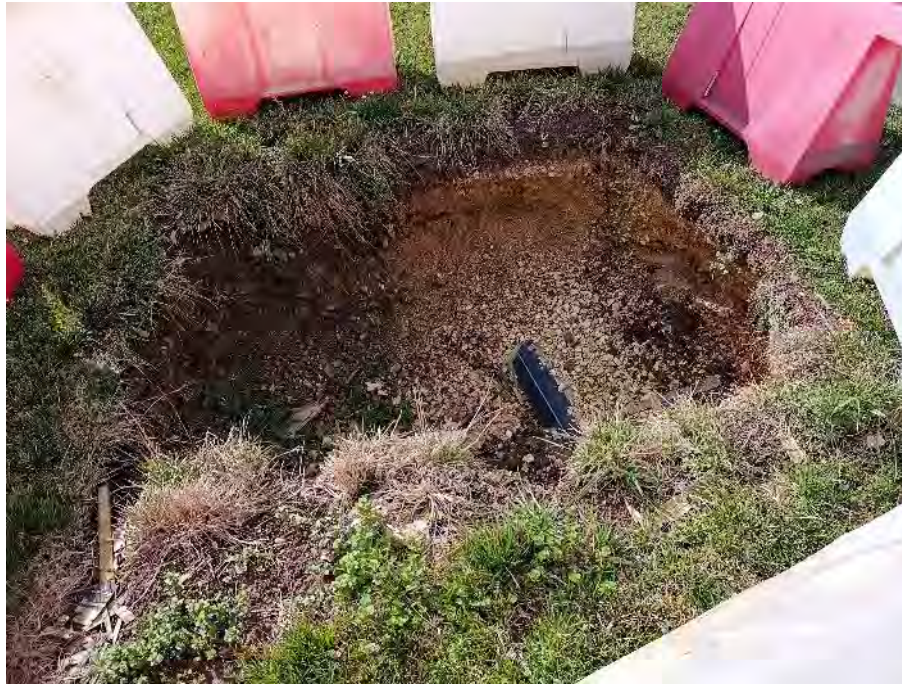
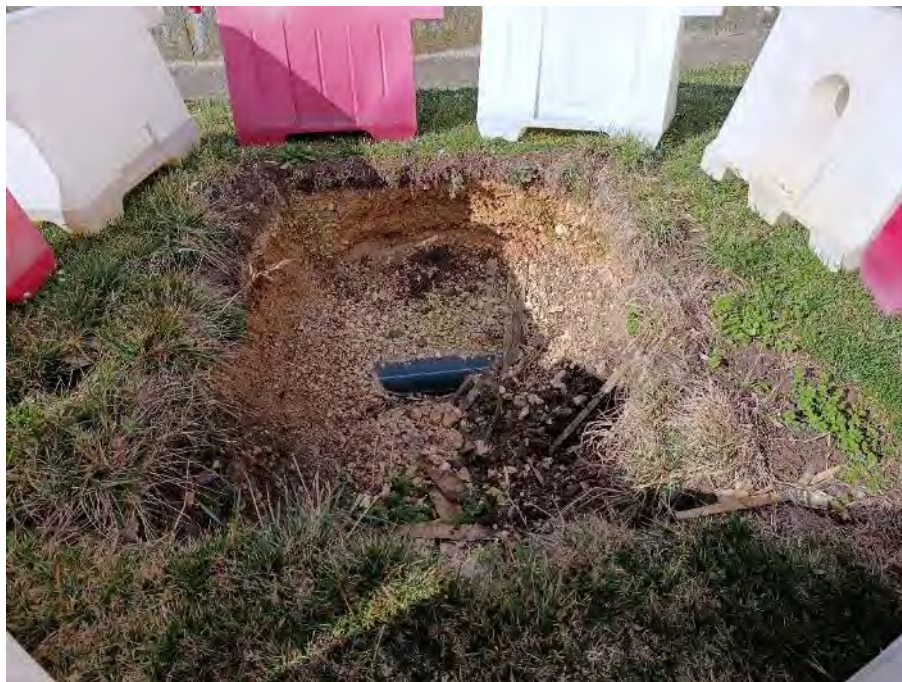
Entre los dos decantadores primarios más próximos al río Ubierna se ha abierto una excavación para descubrir un tubo de polietileno. Es necesario el relleno de la misma, la ejecución de una arqueta y el reacondicionado del césped.

Será necesario efectuar el relleno de la excavación, aportar tierra vegetal en la zona superior y proceder al sembrado de césped para reponer la zona ajardinada.

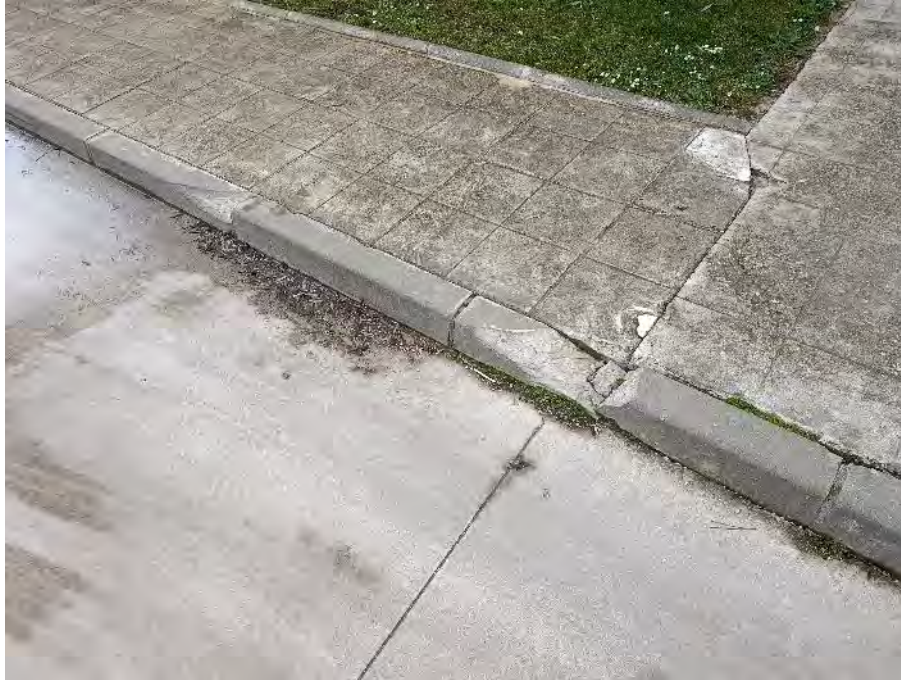
Bordillo roto en el exterior del edificio de control

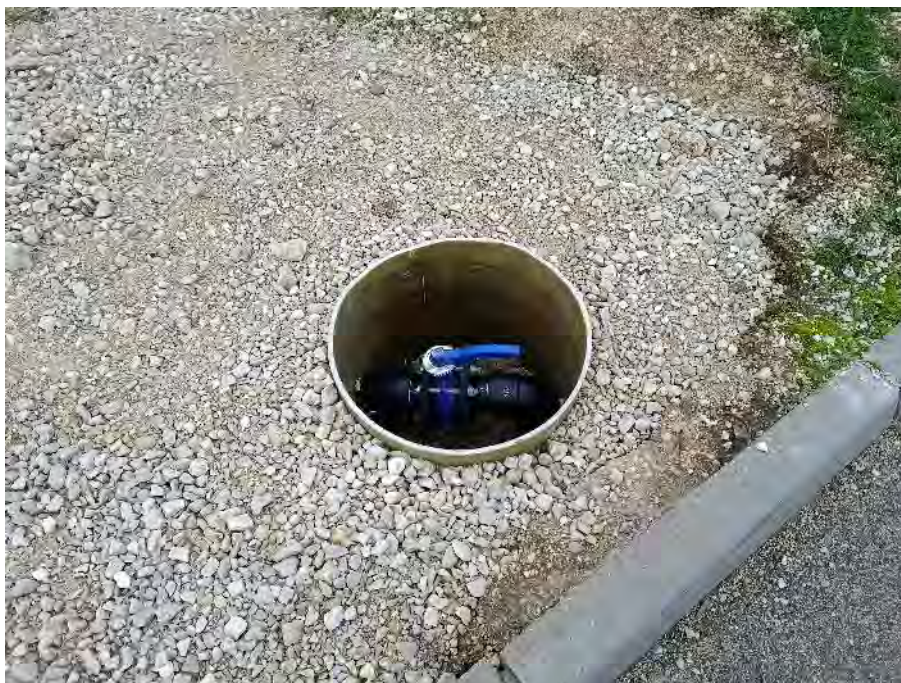
Válvula a la vista cerca del edificio de control

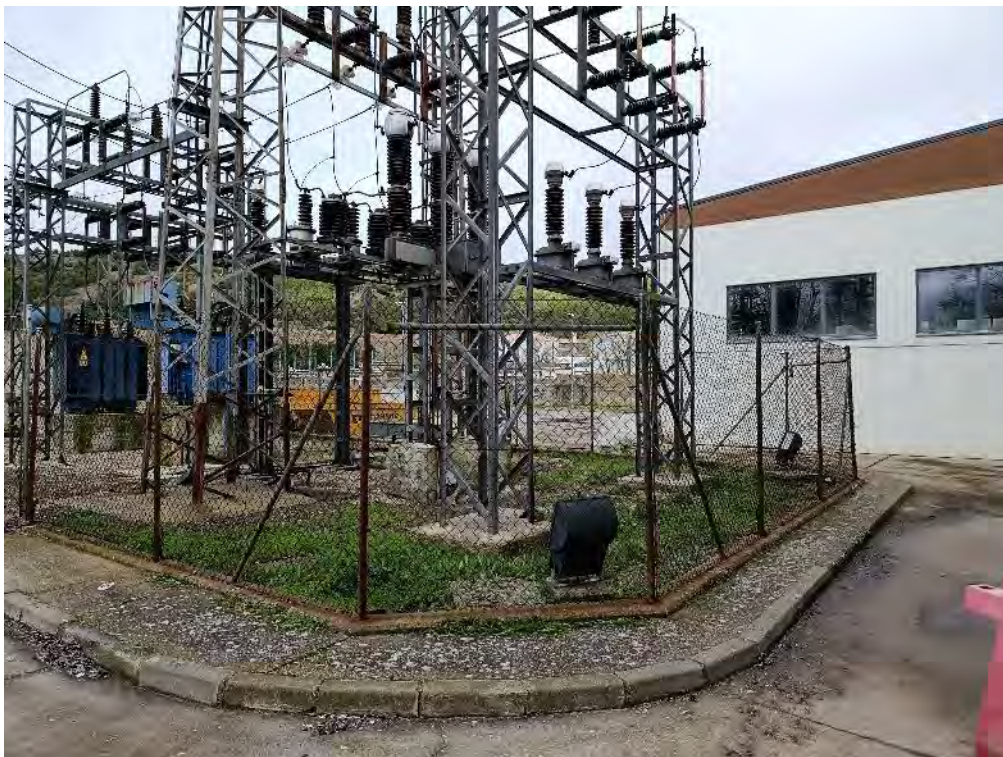
Valla oxidada pretratamiento línea Burgos

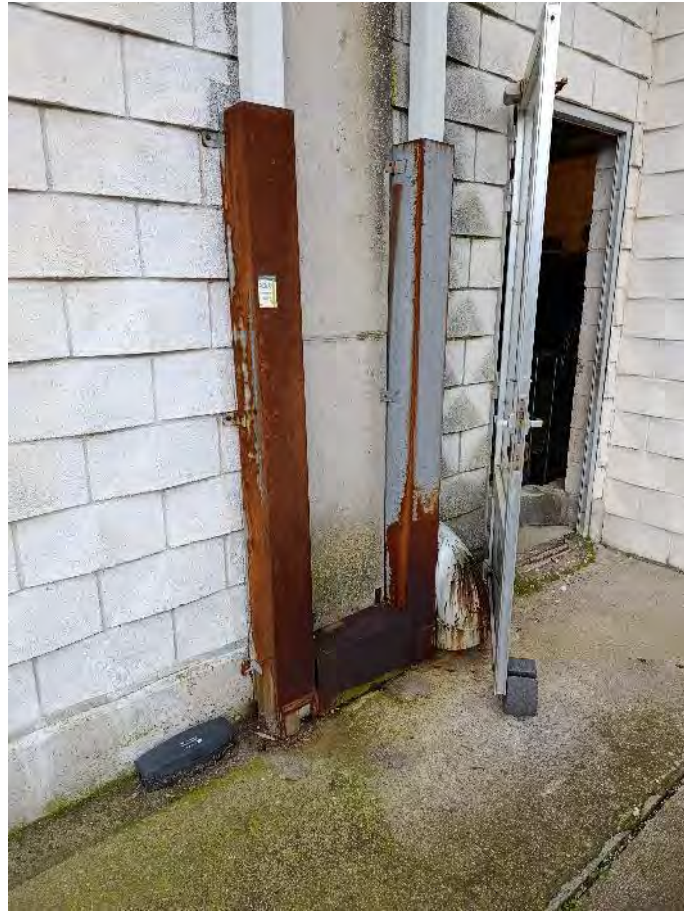
Cubrebajantes oxidadas pretratamiento línea Burgos

- Sustitución de 16 ml de cubrebajantes.
- Reparación de 8 m<sup>2</sup> de fachada mediante pintura para exteriores.
- Reparación de unos 200 m<sup>2</sup> de techo mediante enfoscado y pintura plástica
- Reparación de un desconchón en la fachada.
- Sustitución de unos 4 m<sup>2</sup> de cubierta metálica.

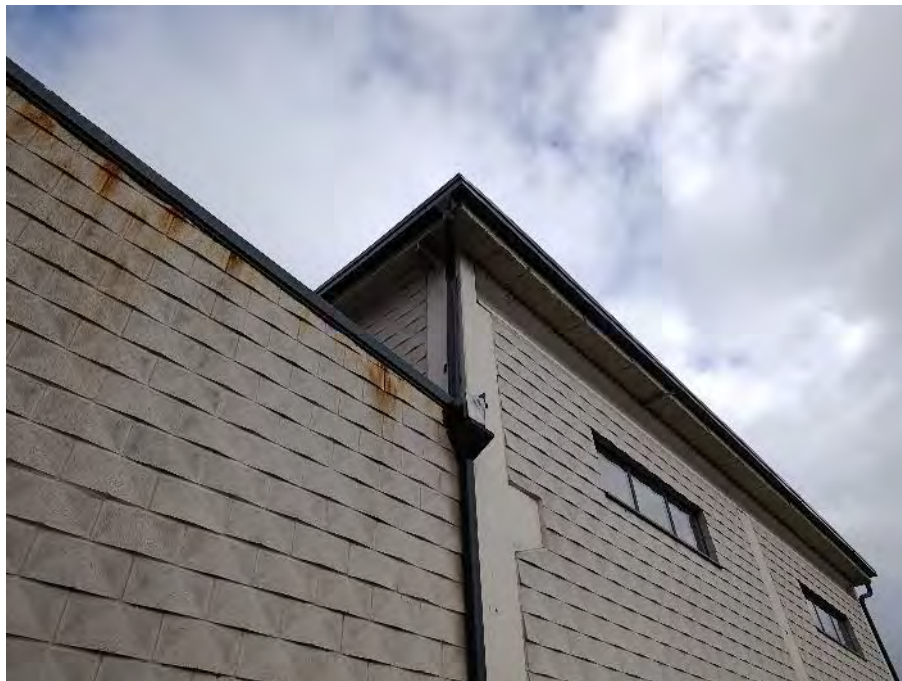
Manchas de óxido en fachada de pretratamiento línea Burgos

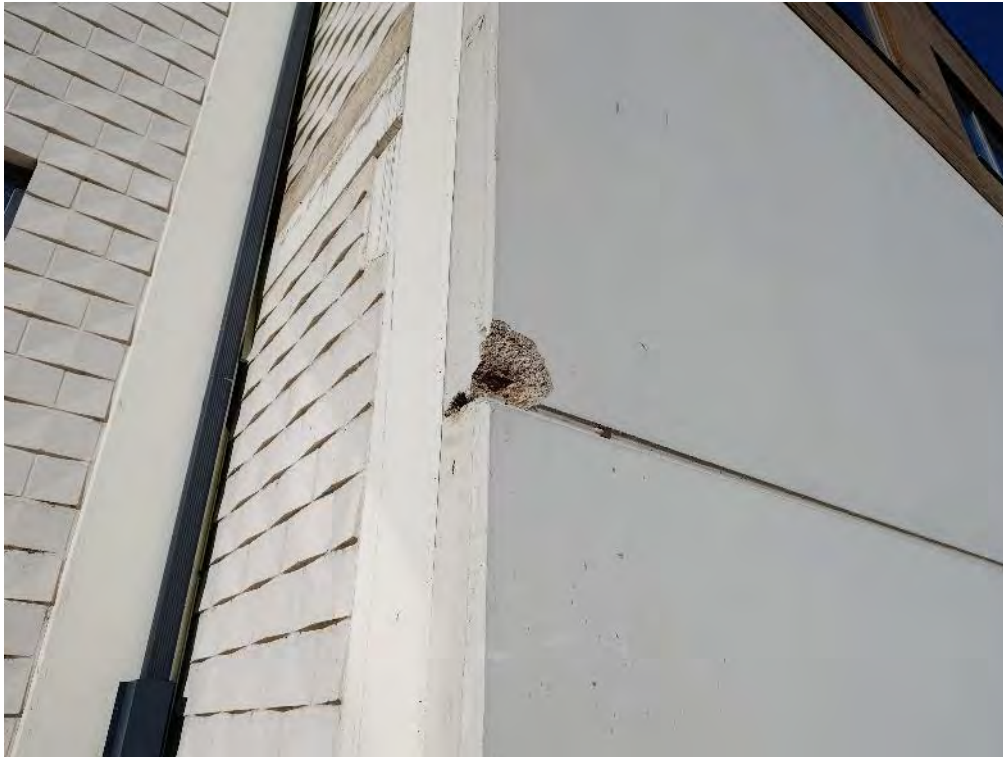
Desconchón en fachada de desarenado pretratamiento línea Burgos

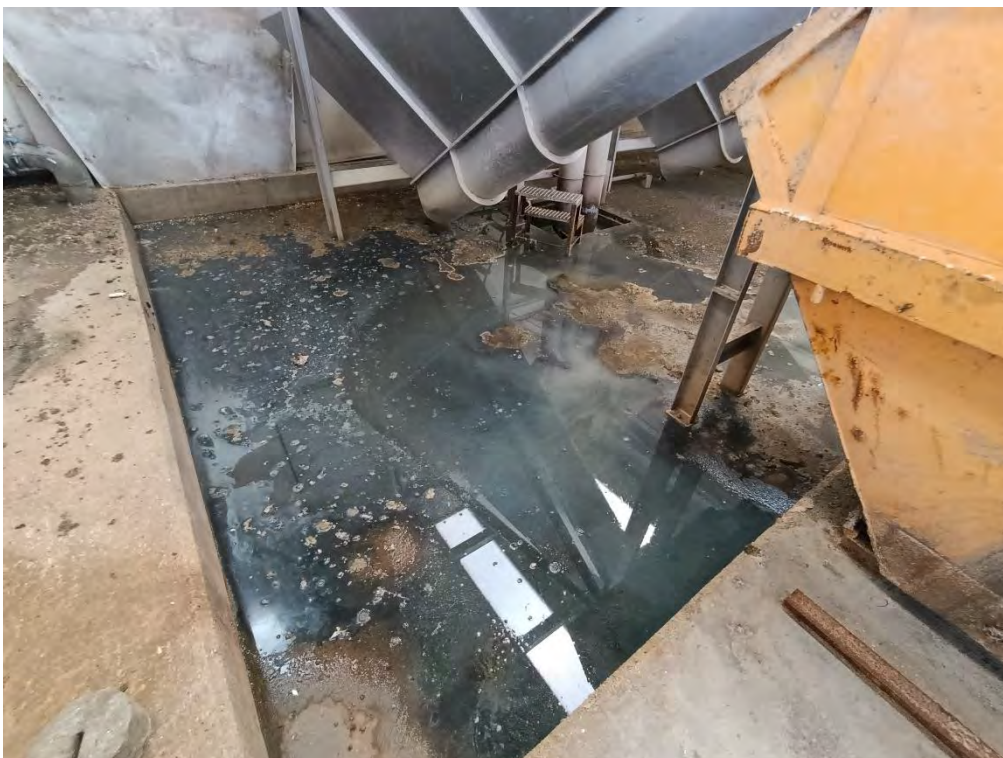
Acumulación de agua residual en zona de descarga de residuos del pretratamiento

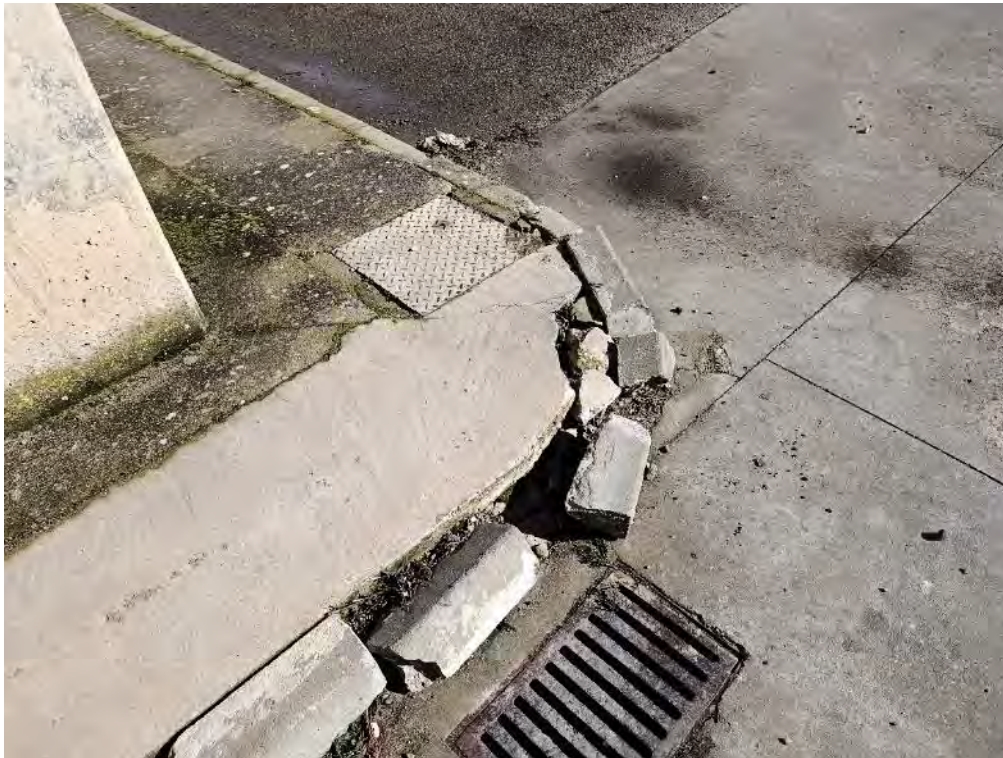
Bordillos rotos junto a edificio de reactivos línea Villalonquéjar

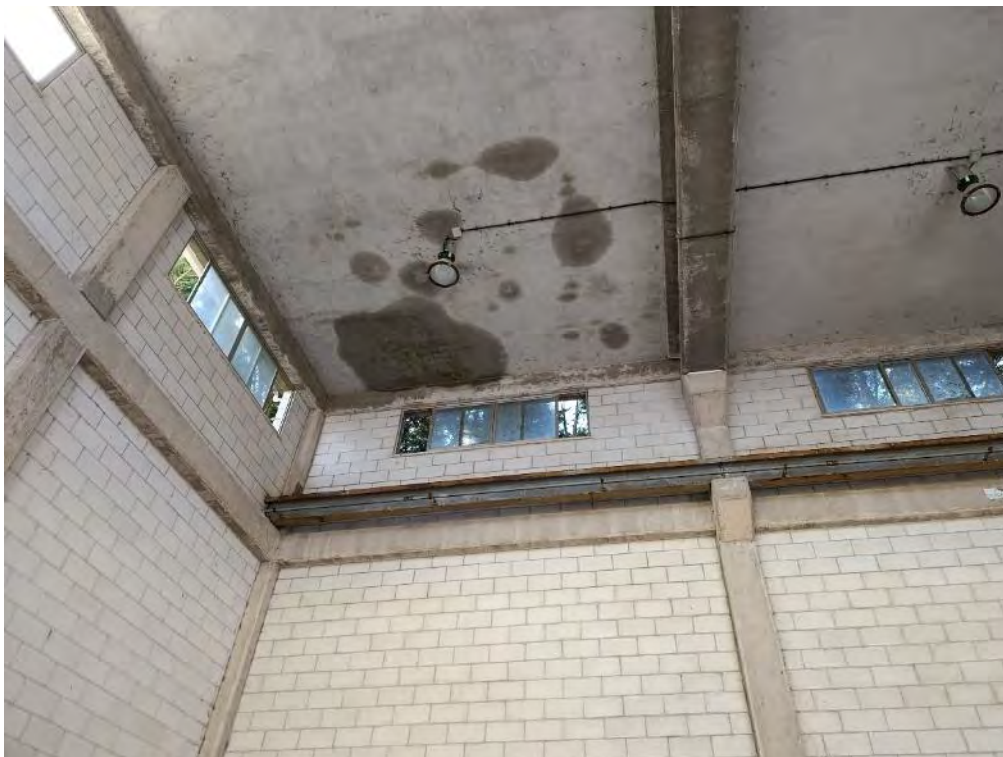
Humedades edificio pretratamiento línea Villalonquéjar

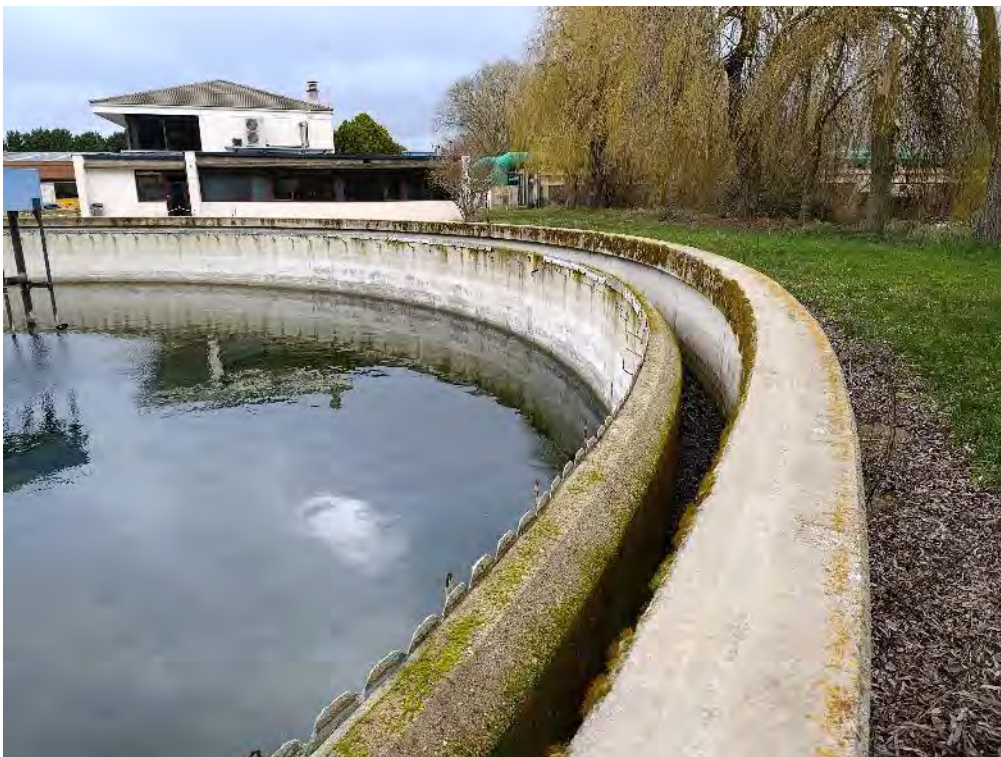
Zonas en las que se ha desprendido la chapa deflectora (decantadores primarios en desuso)

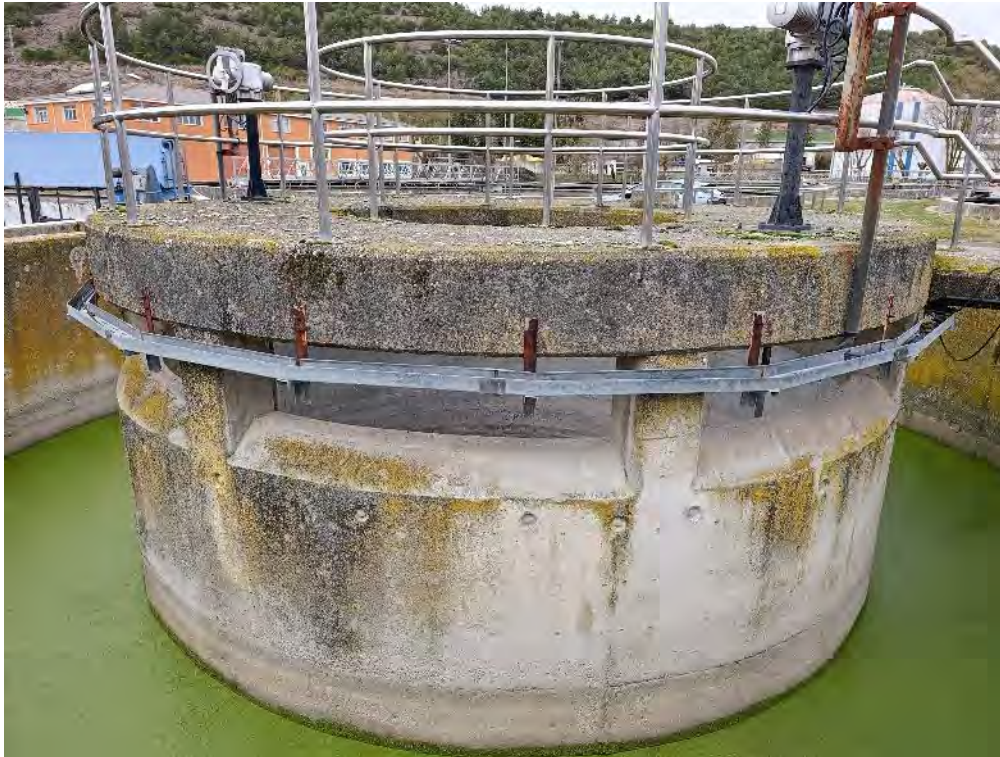
Chapas oxidadas en arqueta de reparto decantadores primarios en desuso

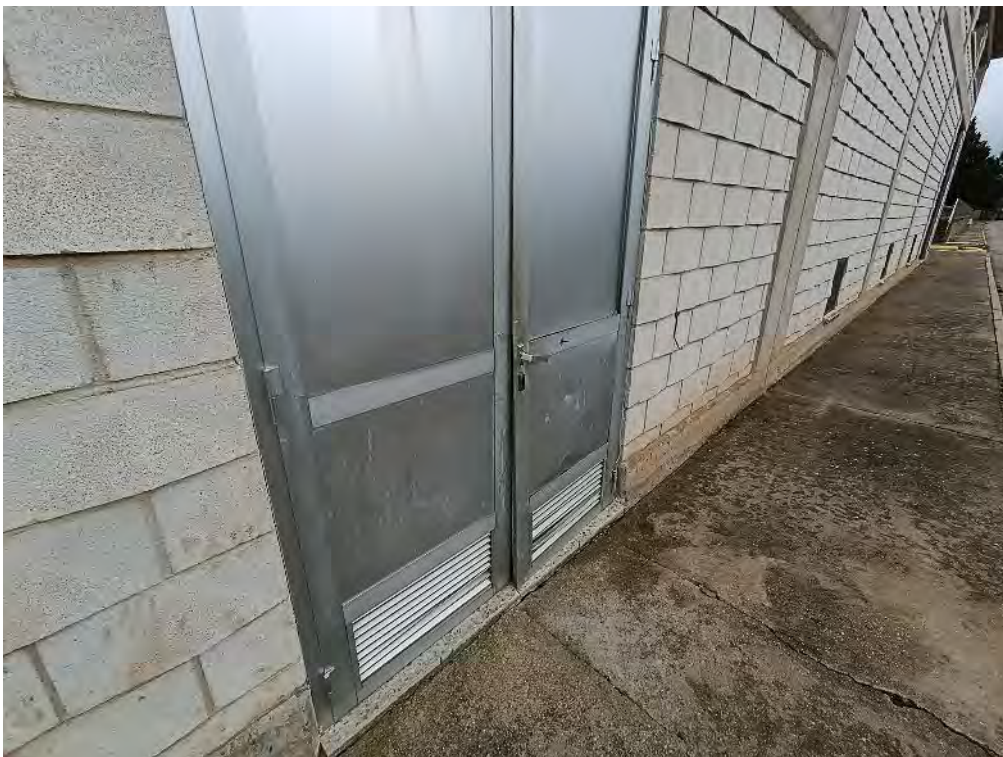
Puerta desencajada edificio de soplantes (línea Villalonquéjar)

Será necesario reponer 2 puertas metálicas y sellar unos 20 ml de grietas de aglomerado.

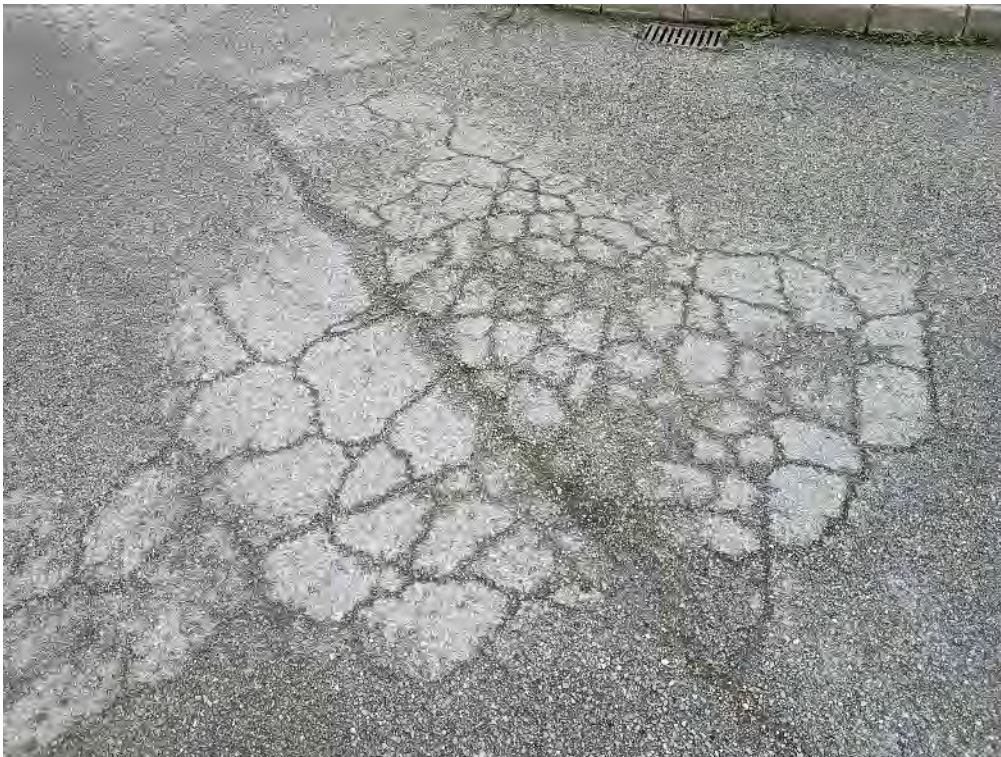
Firme cuarteado junto a reactor biológico (línea Villalonquéjar)

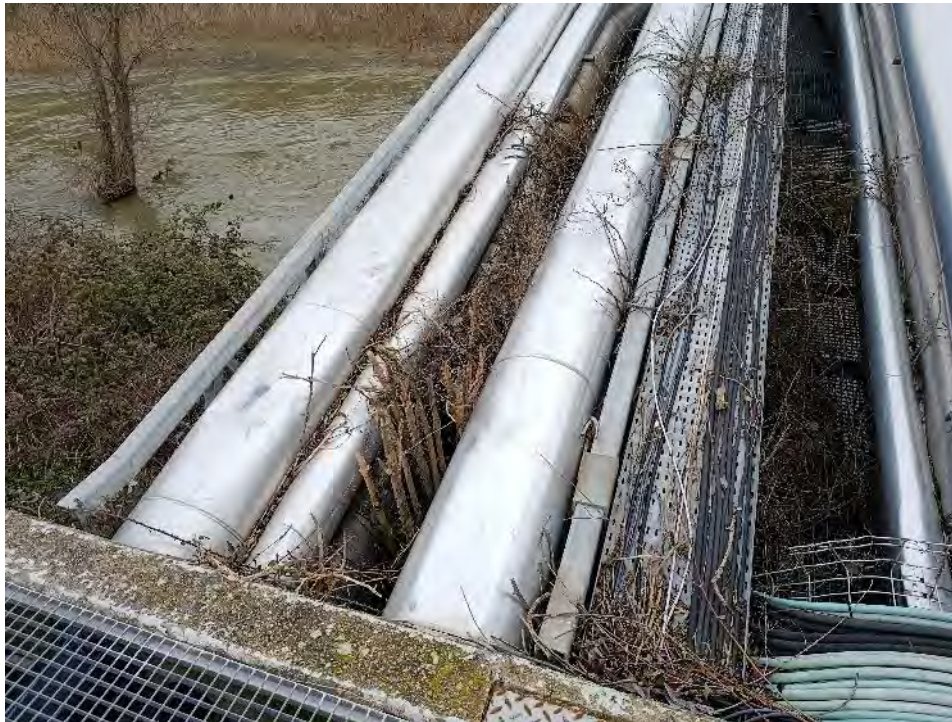
Tuberías deformadas en pasarela frente a digestores

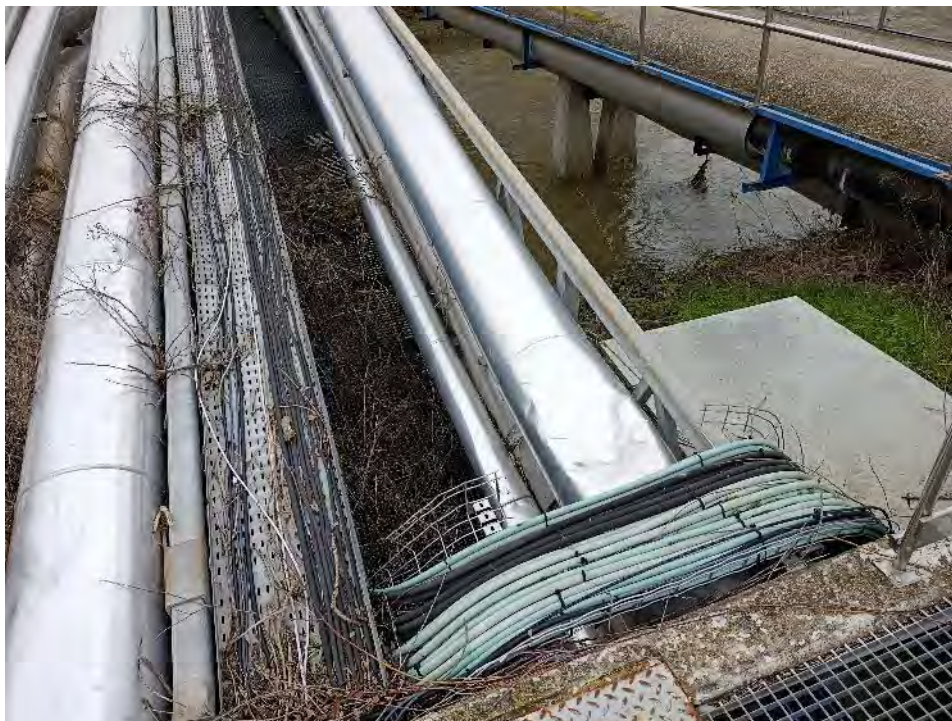
Tuberías deformadas en pasarela frente a digestores

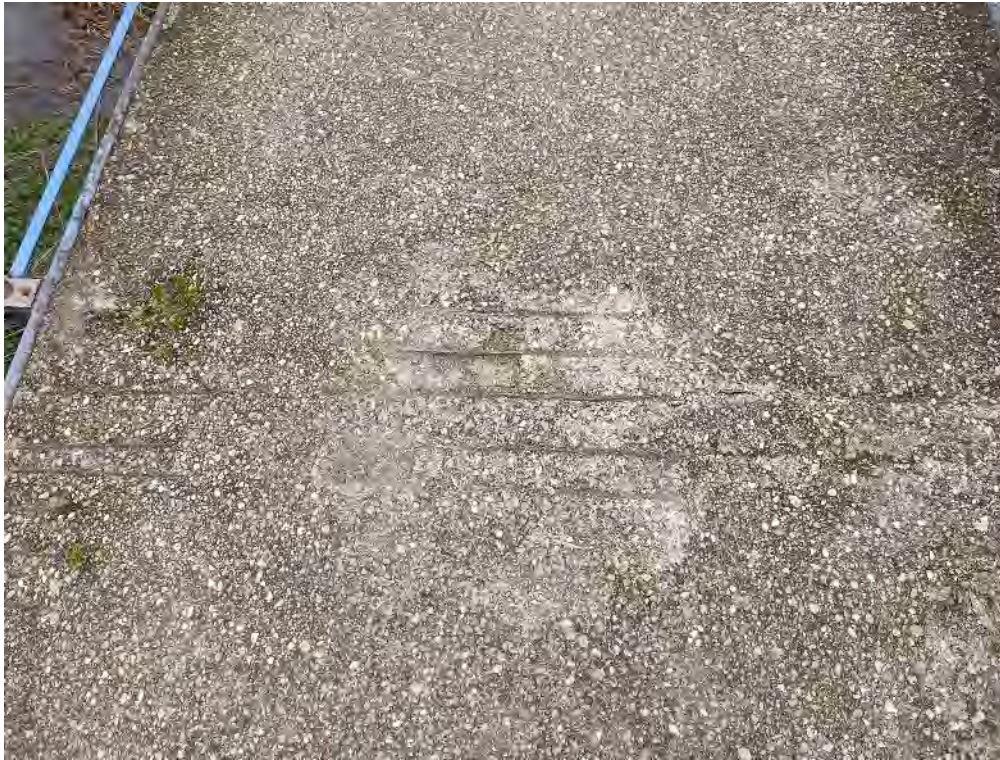
Armaduras vistas en pasarela frente a los digestores

Será necesaria la regeneración de unos 2,5 m<sup>2</sup> de superficie de hormigón de la pasarela.

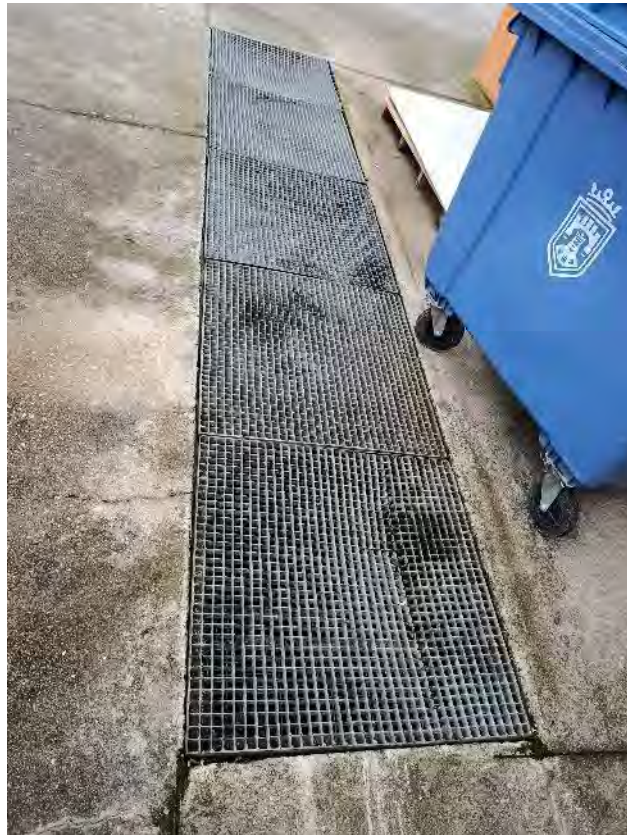
Rejillas hundidas junto a edificio de servicios

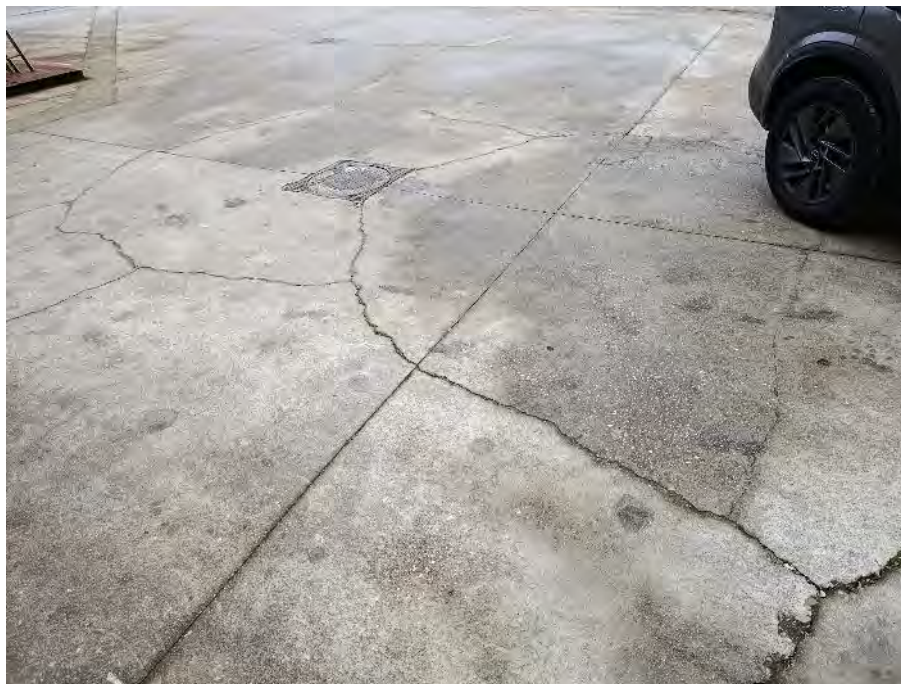
Pavimento de hormigón fisurado junto a edificio de servicios

También será necesaria la reparación de unos 12 m<sup>2</sup> de fachada, la reposición de 45 m<sup>2</sup> de pavimento de hormigón deteriorado y la sustitución de una puerta metálica.

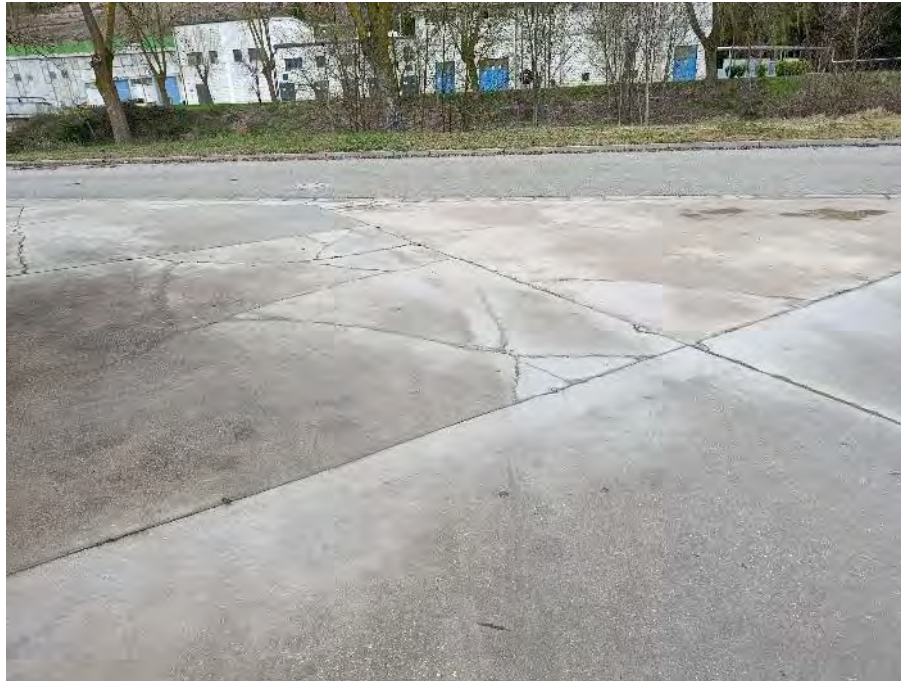
Pavimento de hormigón fisurado junto a edificio de servicios

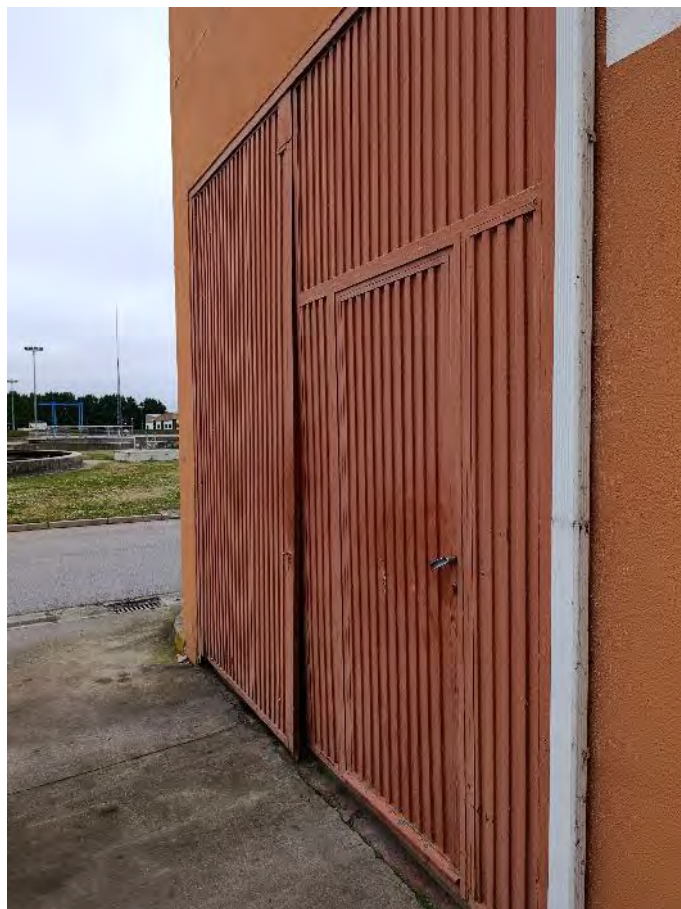
Puerta desencajada en edificio de servicios
