## ANEXO 9. INVERSIONES DE ADECUACIÓN INICIAL

# AUDITORÍA DE LA OBRA CIVIL DE LA EDAR DE VILLALONQUÉJAR (BURGOS)

El objeto del presente documento es definir los resultados de la Auditoría sobre el estado de la obra civil de la EDAR de Villalonquéjar (Burgos) realizada el día 17 de febrero de 2026.

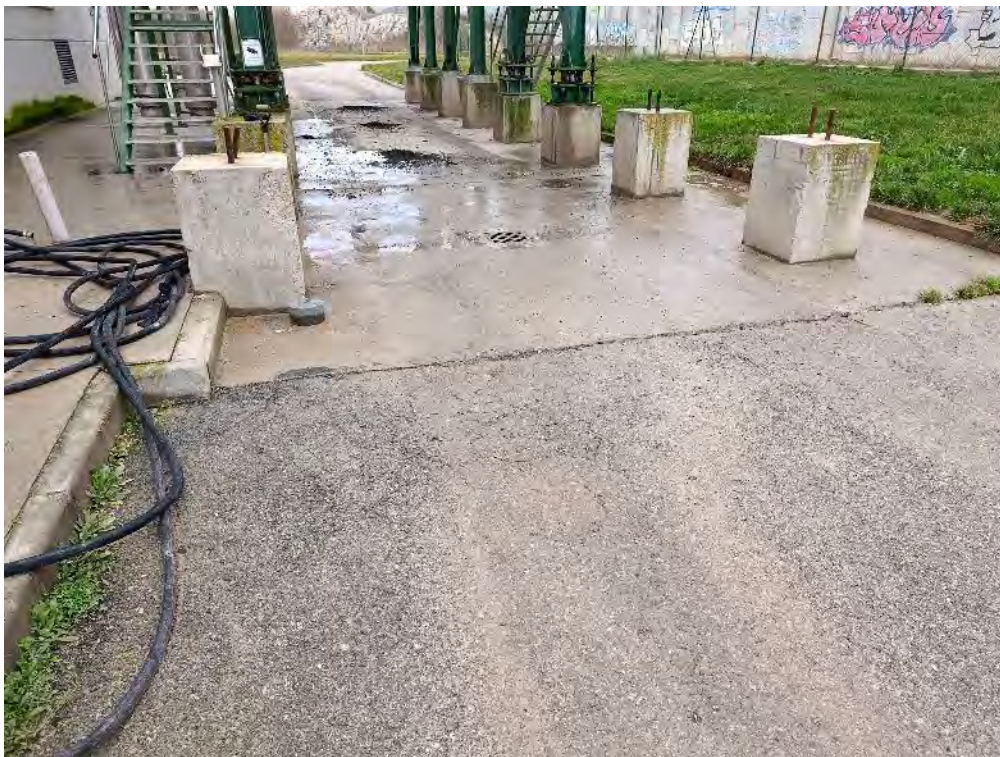
Blandón en aglomerado junto a los silos de deshidratación

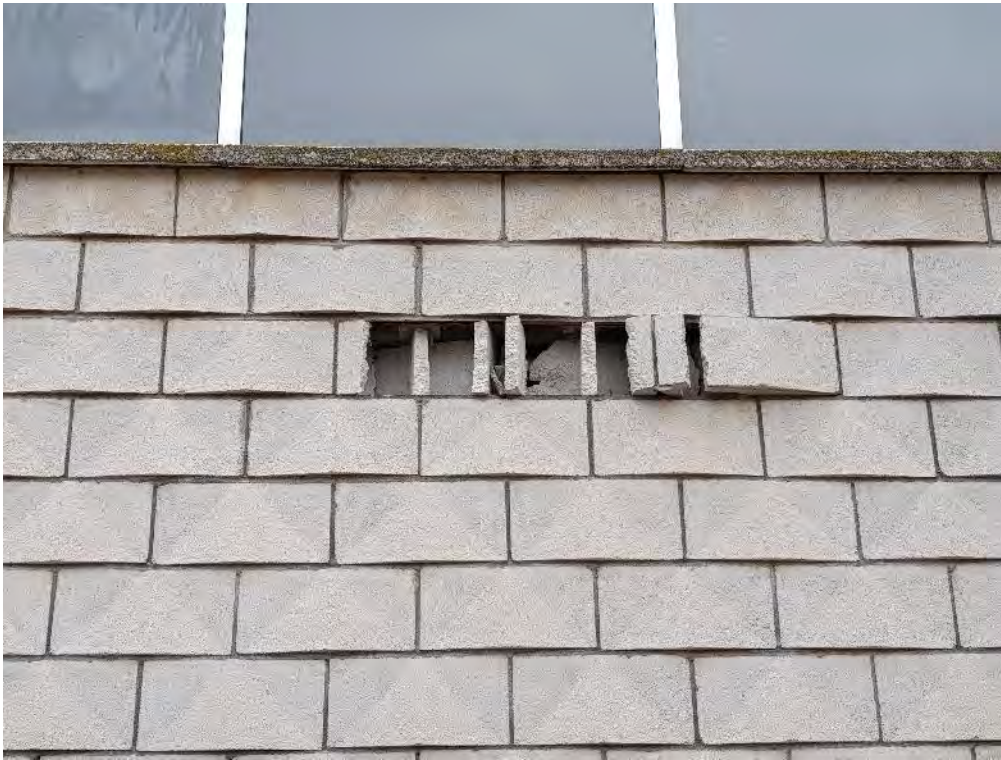
Bloques rotos en fachada de almacén

Además habrá que reparar unos 20 m<sup>2</sup> de fachada.

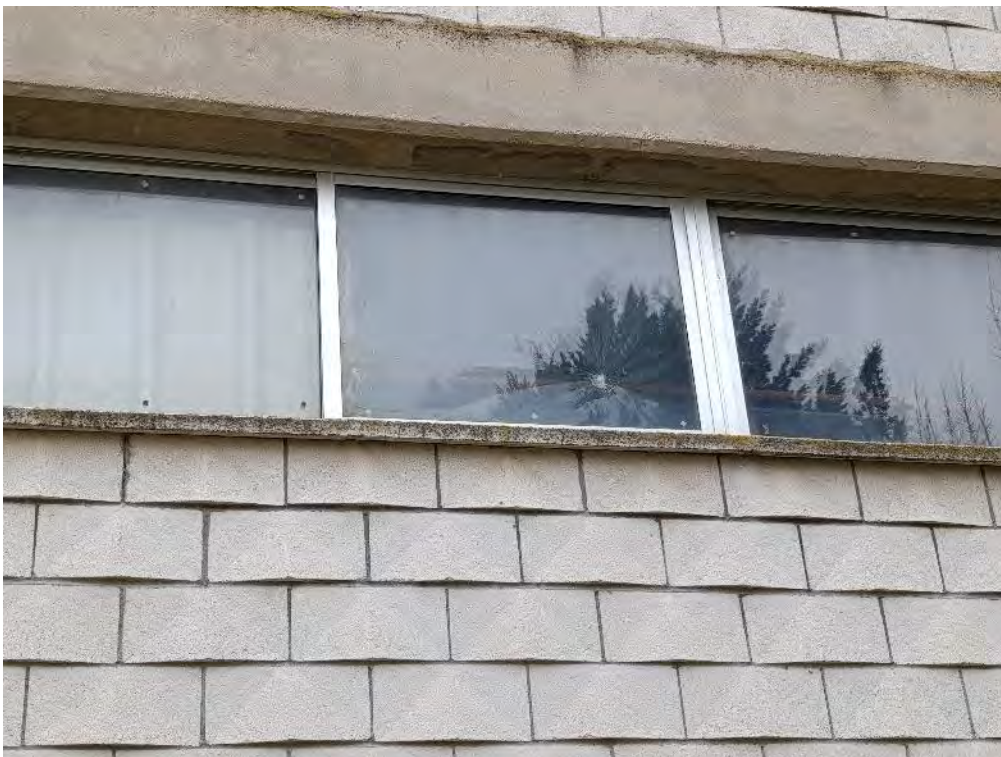
Cristal roto en almacén

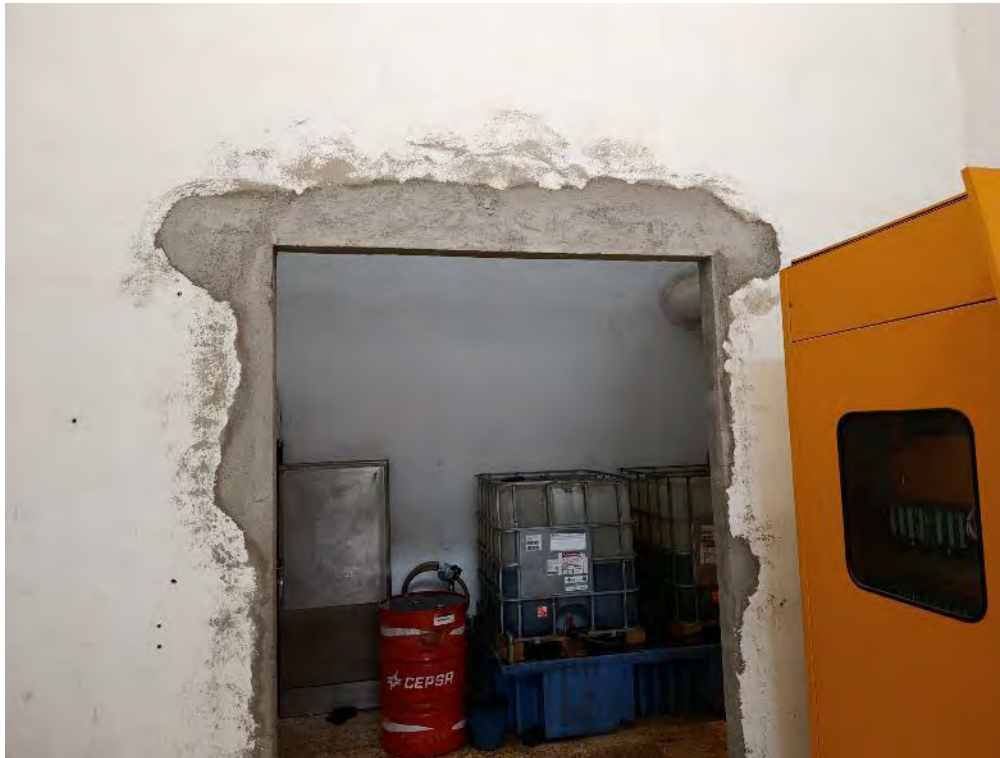
Falta de pintura en marco del edificio de motogeneradores

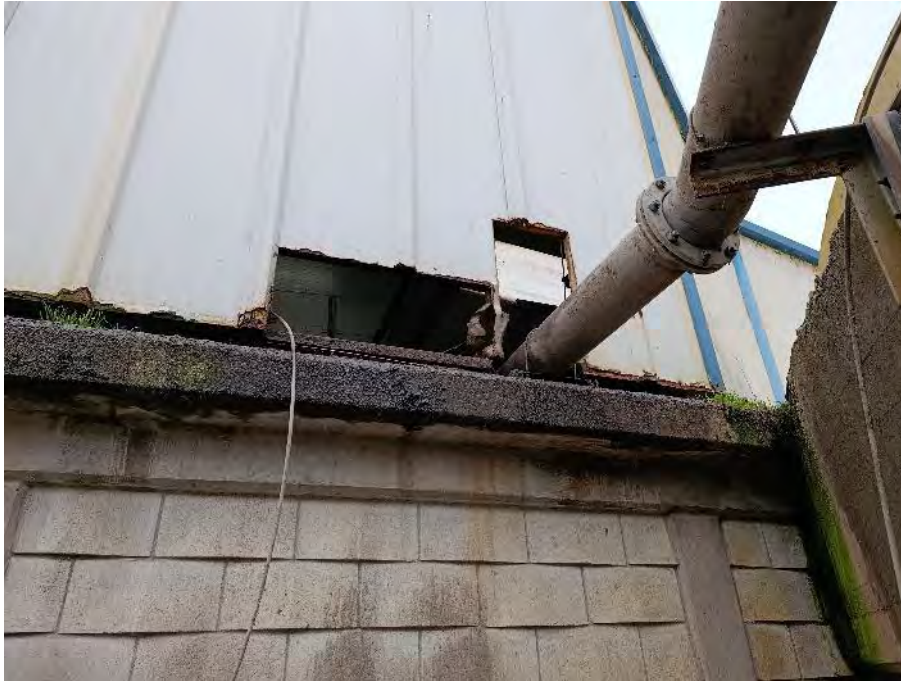
Chapas oxidadas zona de espesamiento

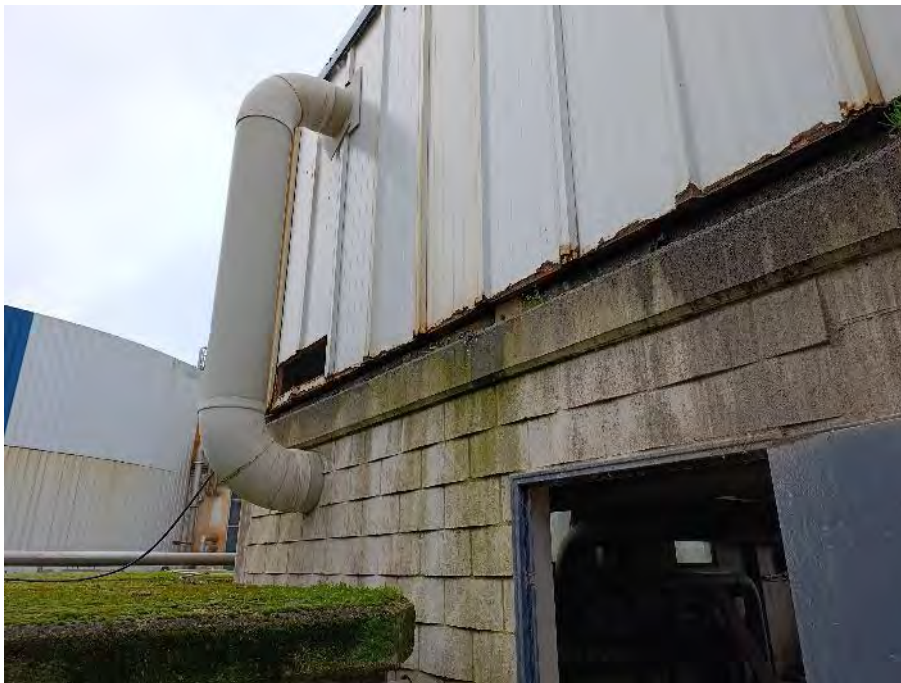
Chapas oxidadas zona de espesamiento

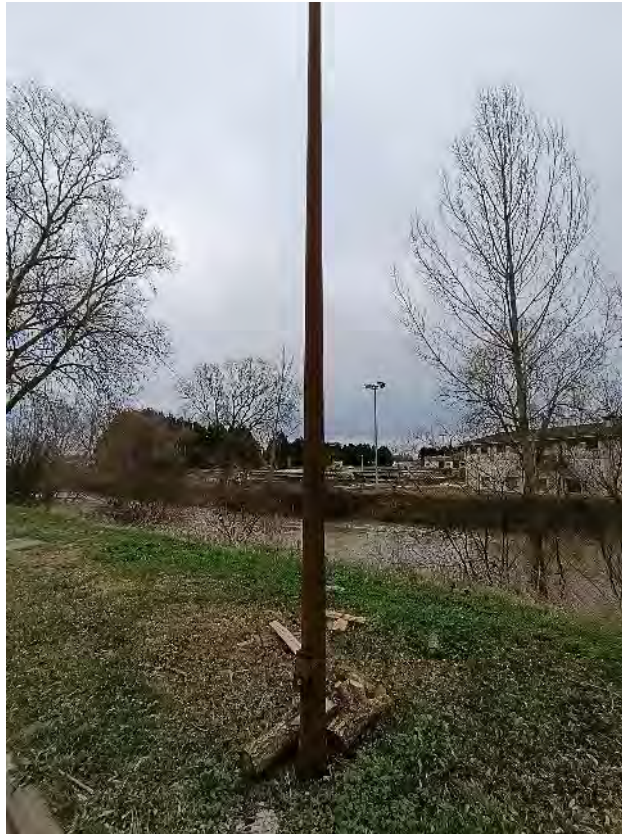
Hay bastantes farolas oxidadas en la zona de espesamiento/digestión/deshidratación de fangos

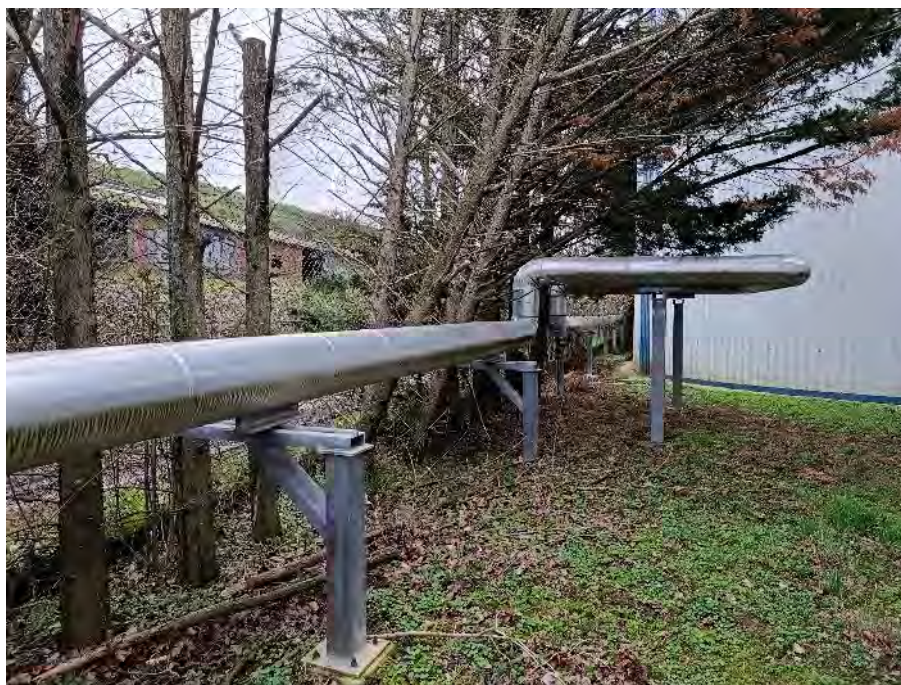
Árboles muy pegados a tubería tras la zona de espesamiento

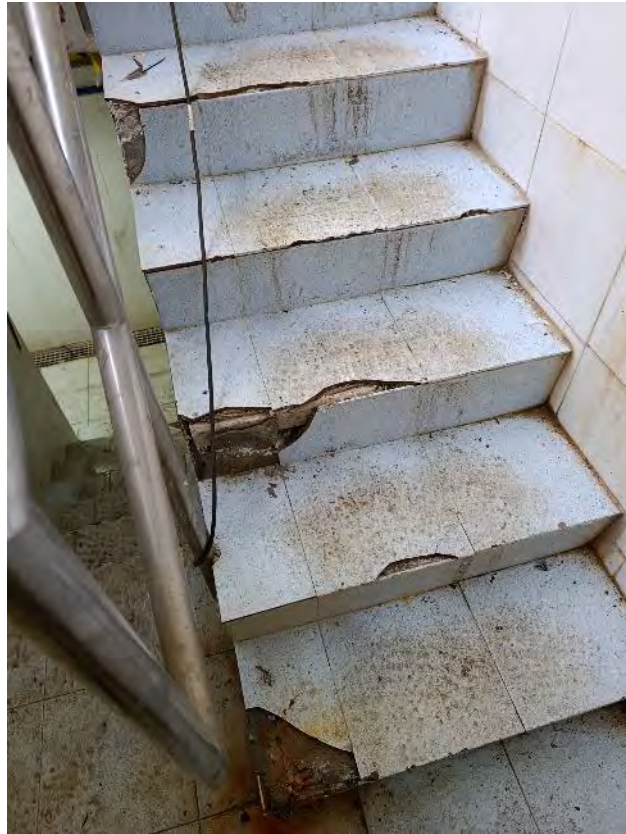
Chapas oxidadas en fachada edificio zona espesamiento

Por último habría que reparar unos 10 m<sup>2</sup> de chapa metálica en fachadas, unos 4 m<sup>2</sup> de cubierta metálica y unos 8 m<sup>2</sup> de pavimento de gres.

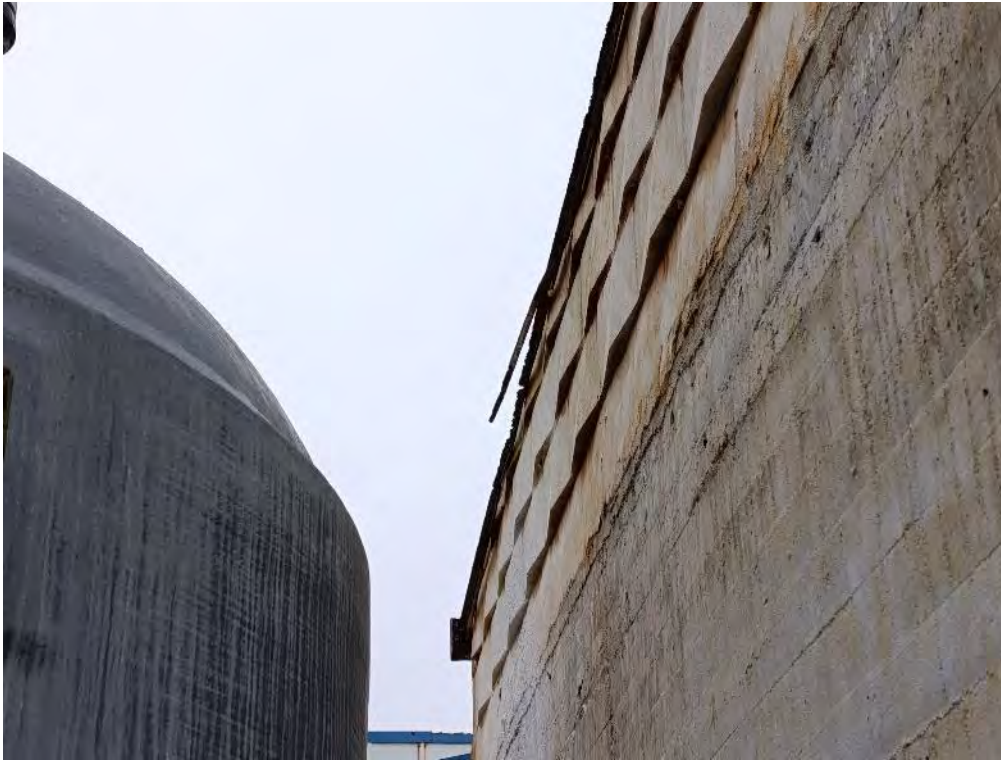
Armaduras vistas en edificio de presurización de flotadores

En los flotadores se calcula que será necesaria la intervención en la regeneración del hormigón en unos 40 m<sup>2</sup> de paramentos y reponer 20 m<sup>2</sup> de pavimento de hormigón roto. Además hay que reparar los carriles de rodadura de los dos flotadores en funcionamiento (28 m<sup>2</sup> de superficie aproximadamente).

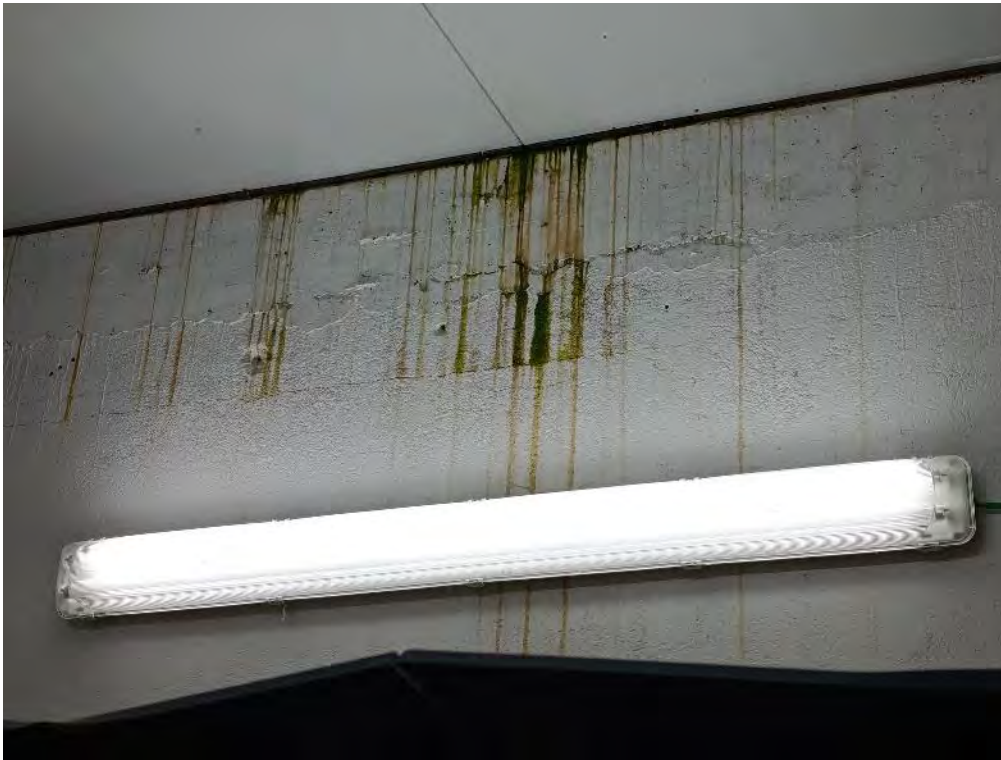
Humedades en sala eléctrica de digestores

- Reposición de unos 12 m2 de pavimento de hormigón roto.
- Regeneración del hormigón del digestor secundario en unos 140 m2.
- Saneamiento de un blandón de unos 4 m2
- Reposición de 1,5 m2 de rejillas oxidadas
- Reposición de 4 m2 de cerramiento roto
- Pintura en unos 71 m2 de paredes.
- Enfoscado en unos 35 m2 de paredes.
- Pintura y enfoscado en unos 21 m2 de techos.
- Azulejos en unos 12 m2 de columnas.
- Pavimento de gres en unos 8 m2 de suelos.
- Revestimiento metálico en unos 71 m2 de fachadas.
- 5 m2 de escaleras metálicas
- 1 m2 pared de bloque de hormigón.

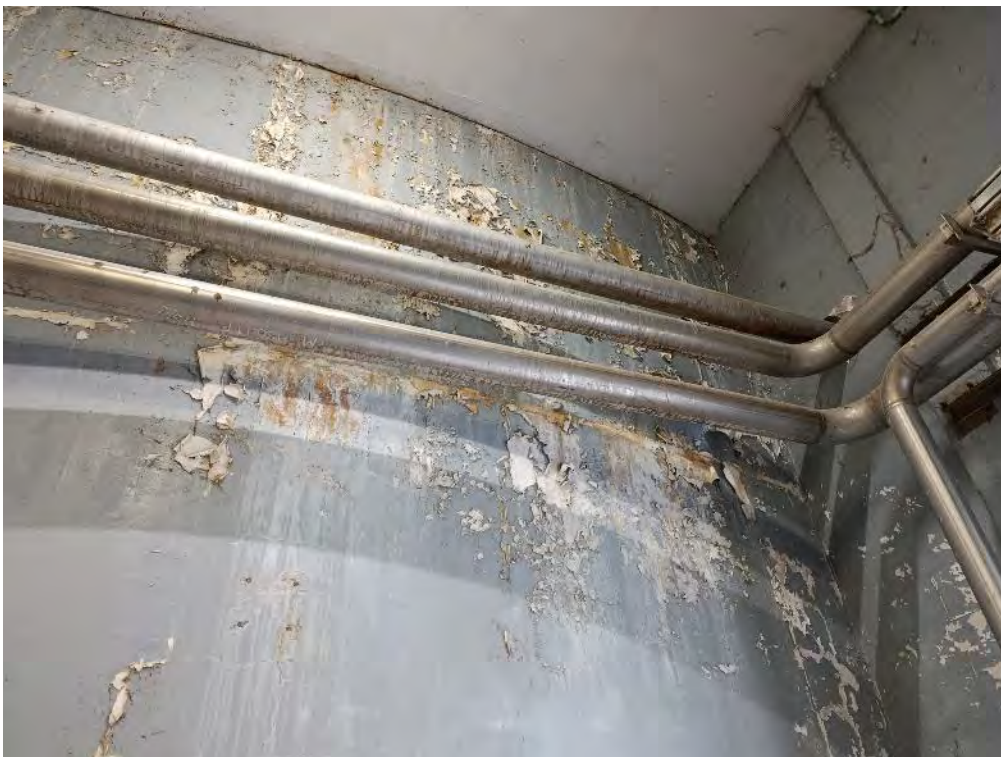
Pintura descascarillada en edificio de digestión

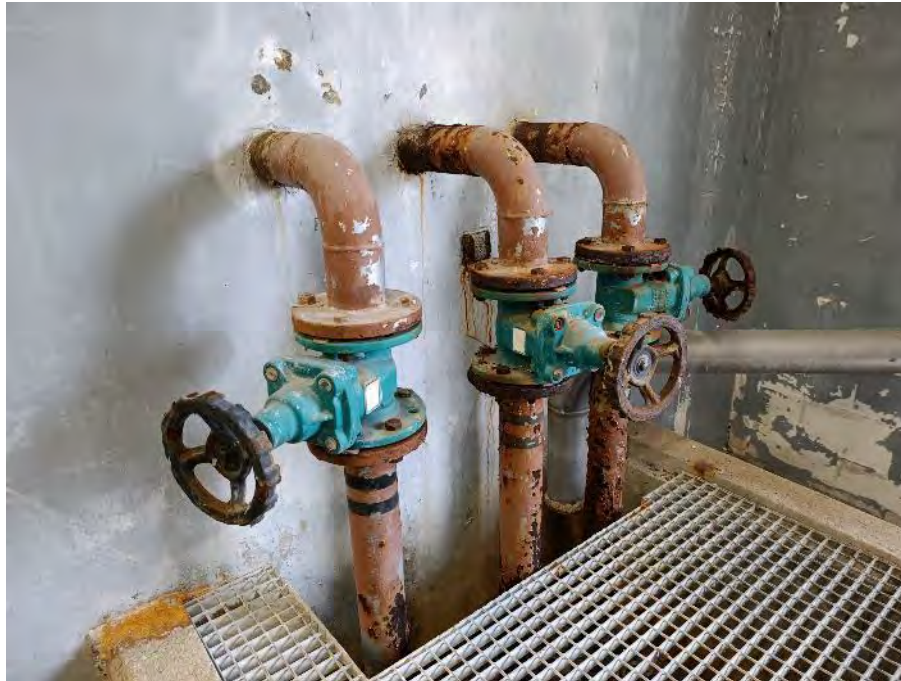
Tuberías oxidadas y pintura descascarillada edificio de digestión

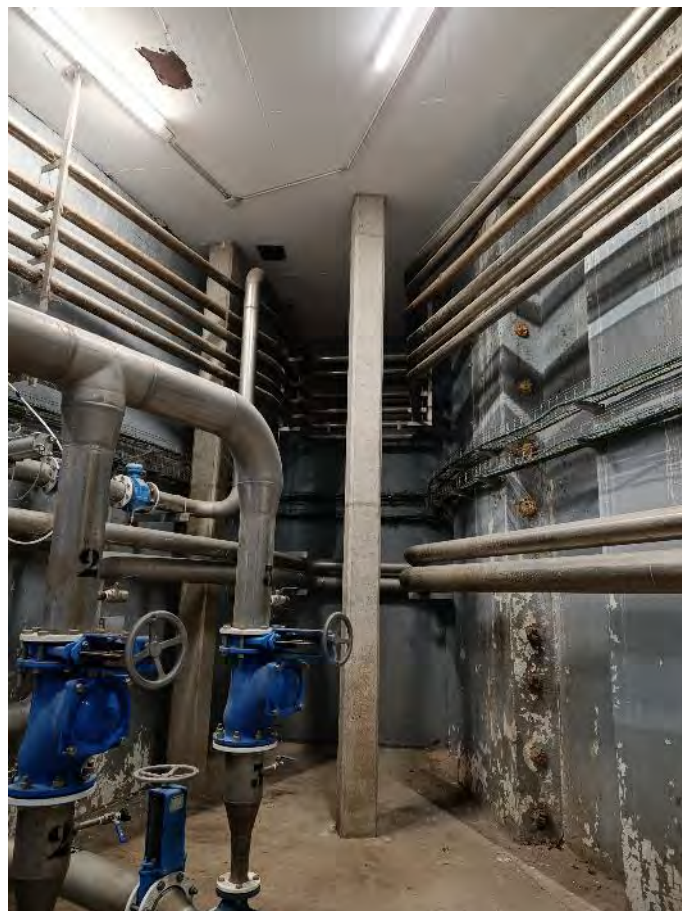
Pintura descascarillada edificio de digestión

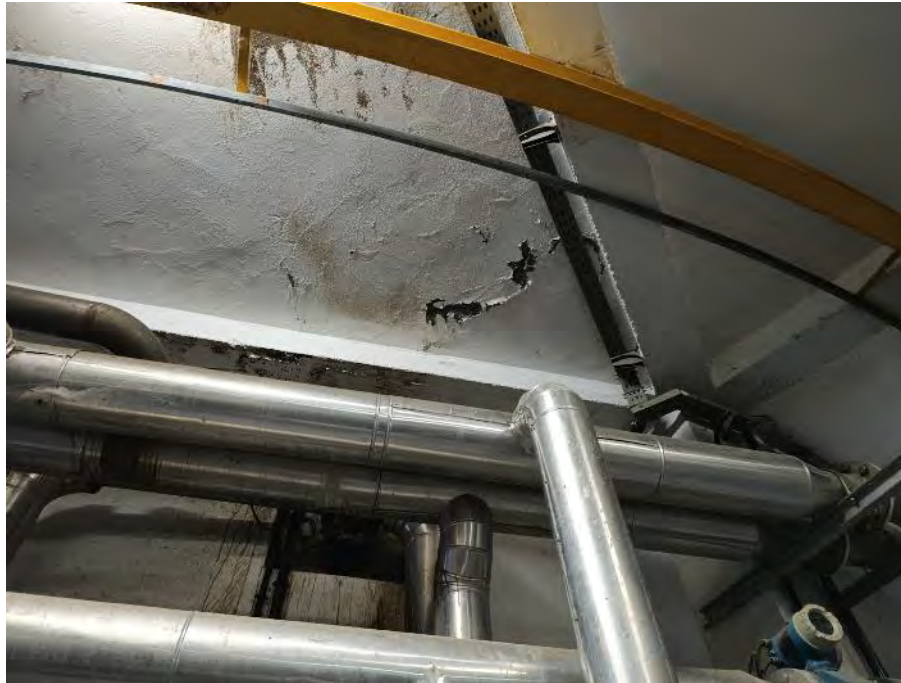
Techo descascarillado edificio de digestión

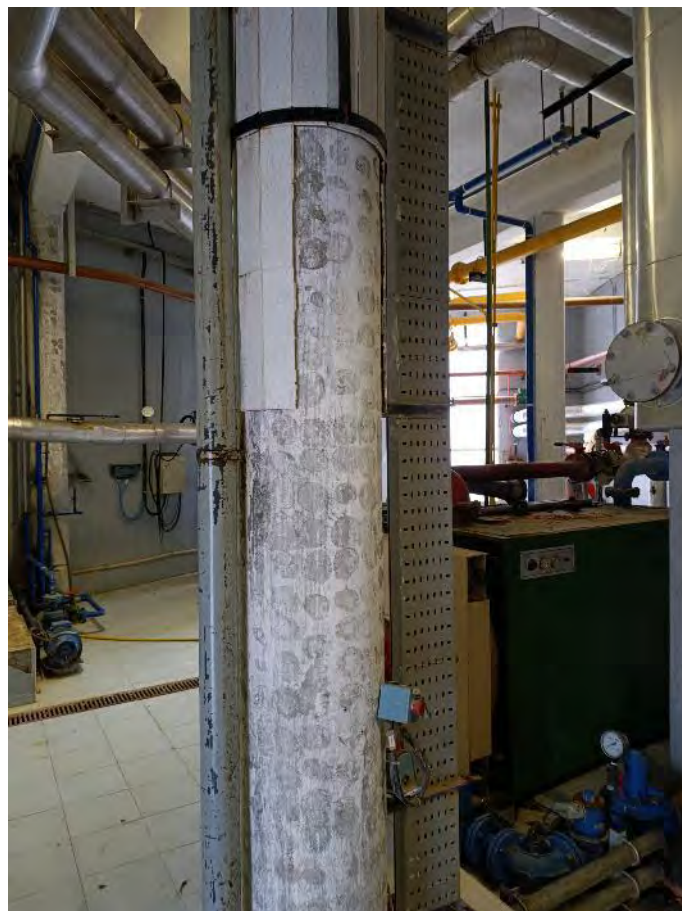
Columna sin revestimiento de azulejos edificio de digestión

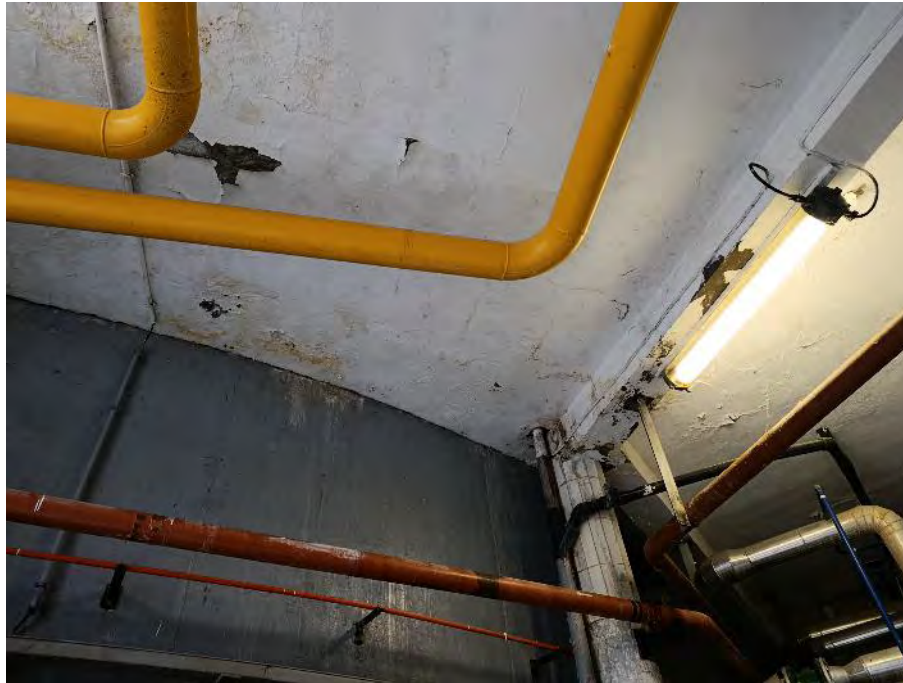
Techo descascarillado edificio de digestión

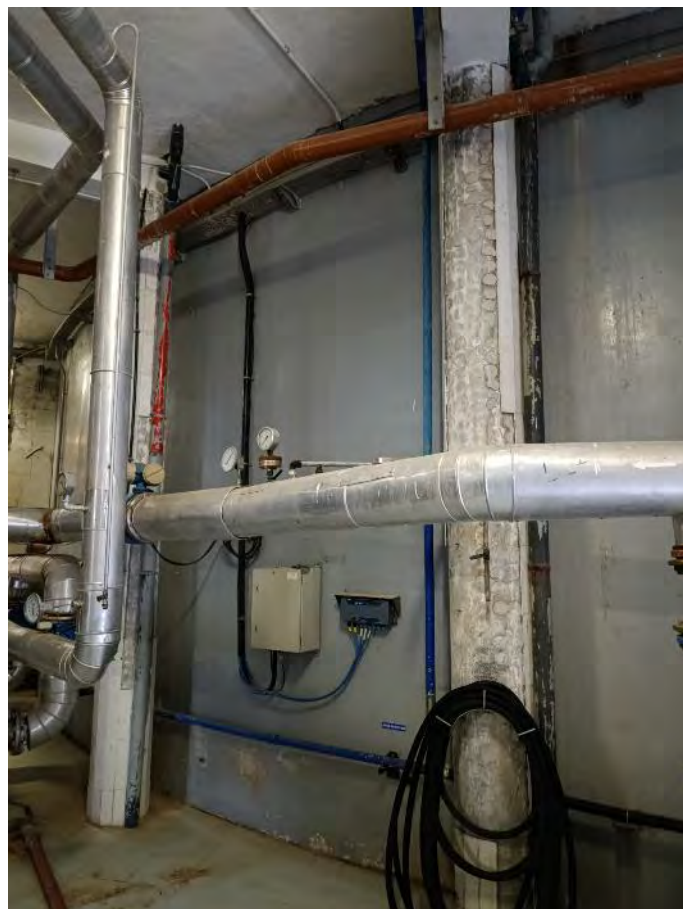
Columna sin revestimiento de azulejos edificio de digestión

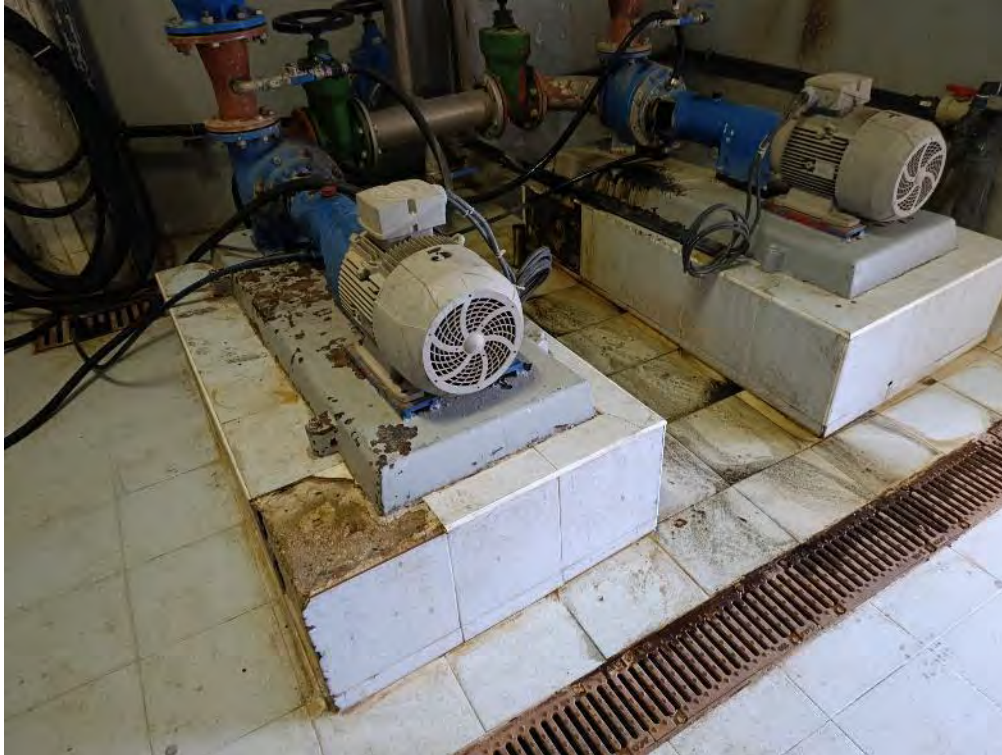
Bancada sin revestimiento de azulejo edificio de digestión

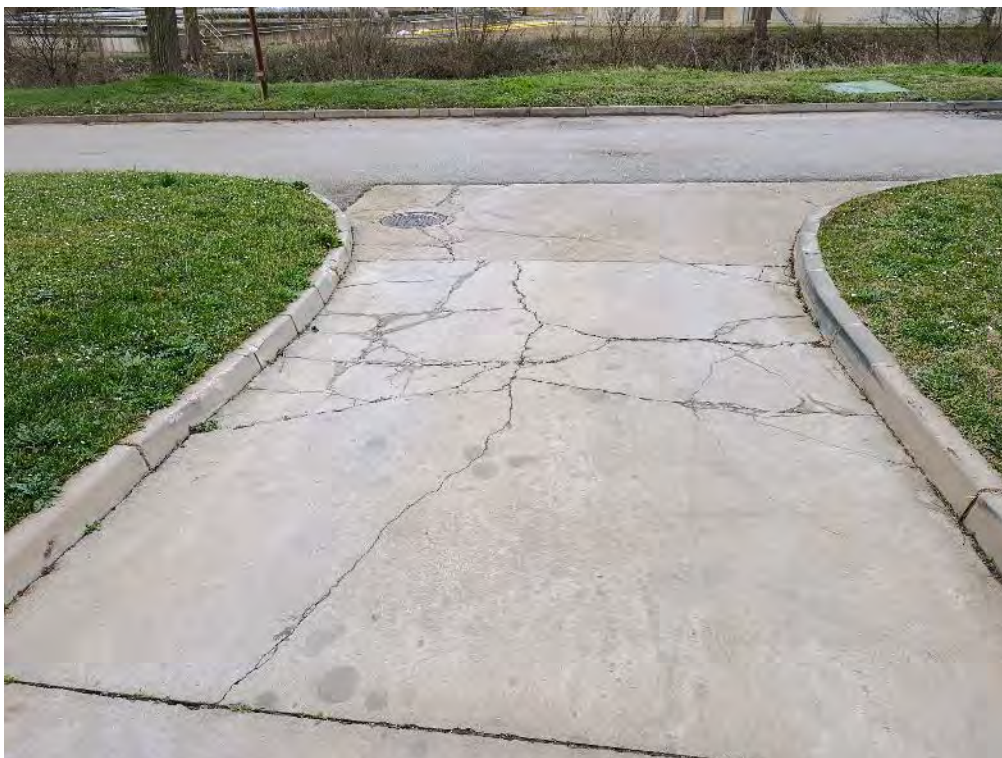
Pavimento de hormigón roto frente a edificio de digestión

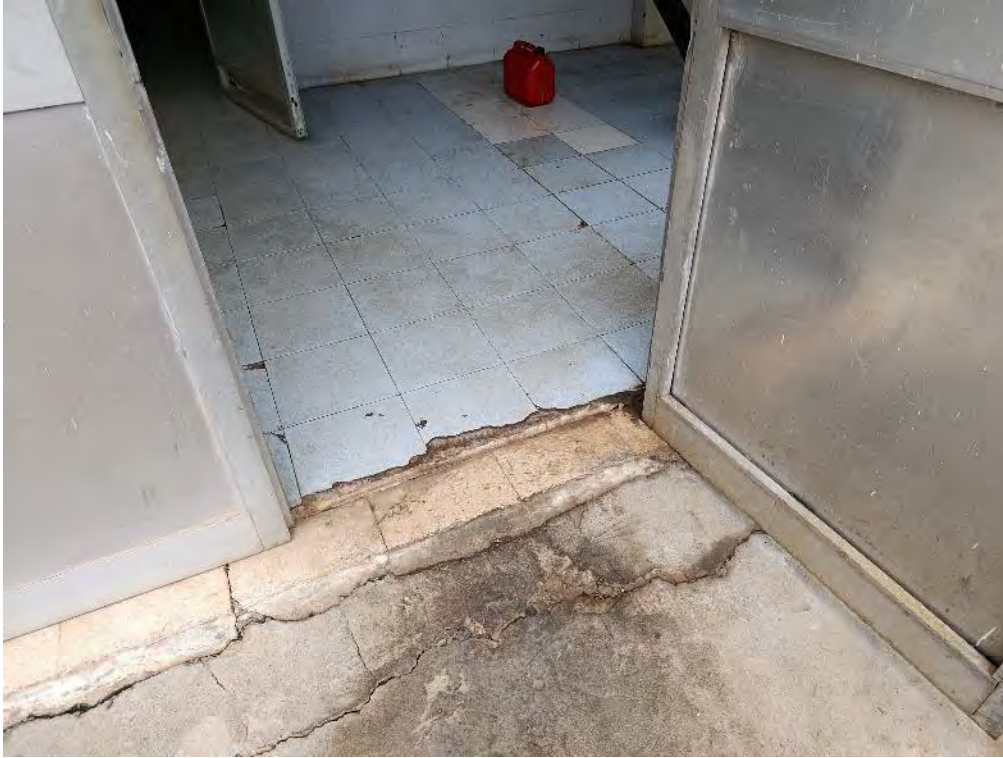
Baldosas rotas entrada edificio de digestión

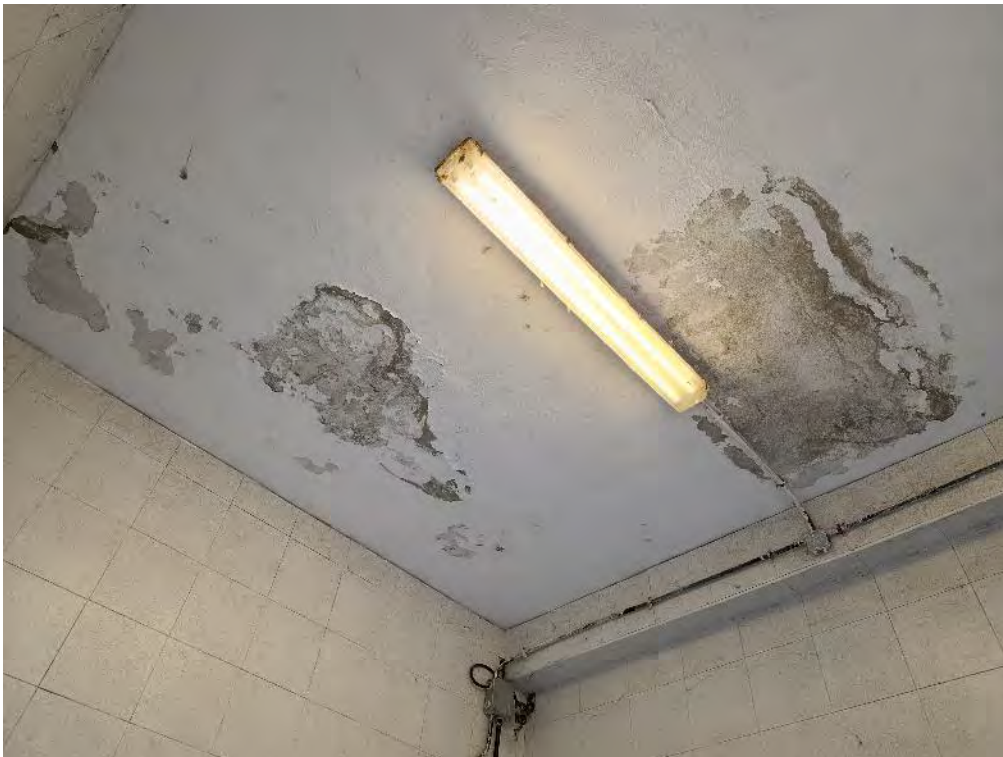
Techo descascarillado edificio de digestión

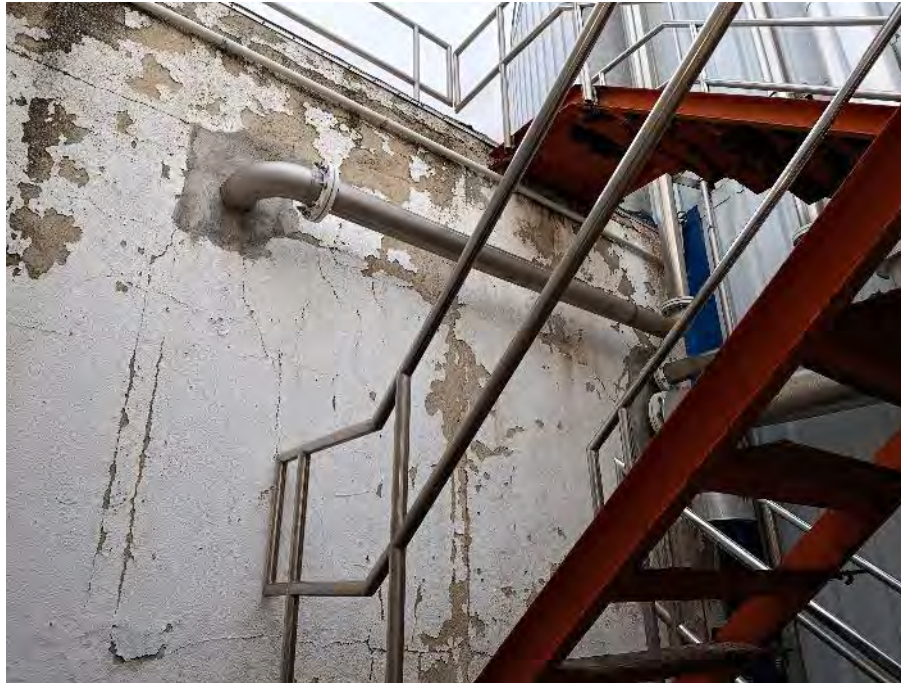
Pintura descascarillada en muros subida a digestores

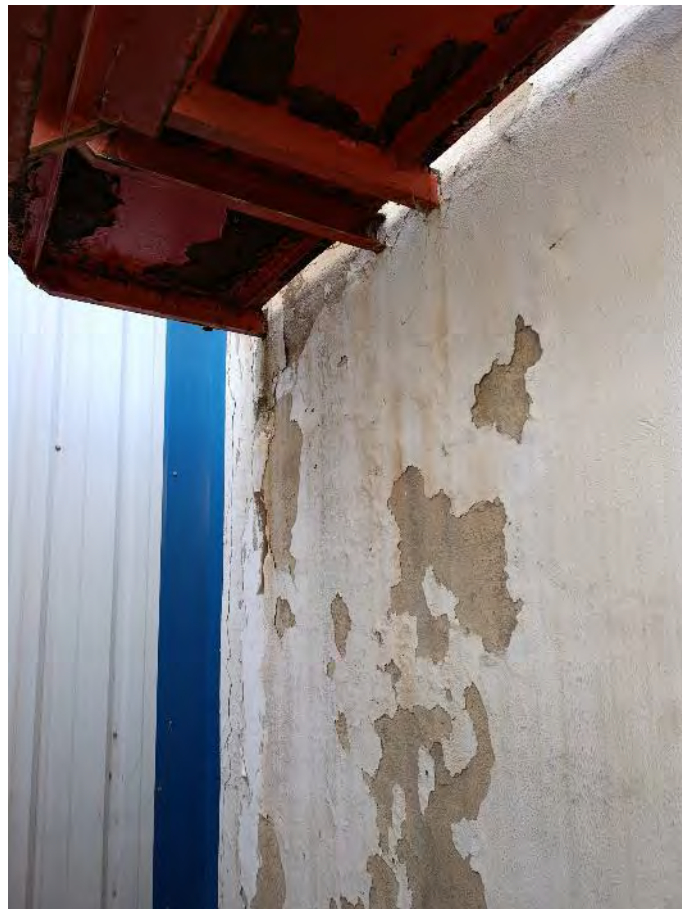
Pintura descascarillada en muros subida a digestores

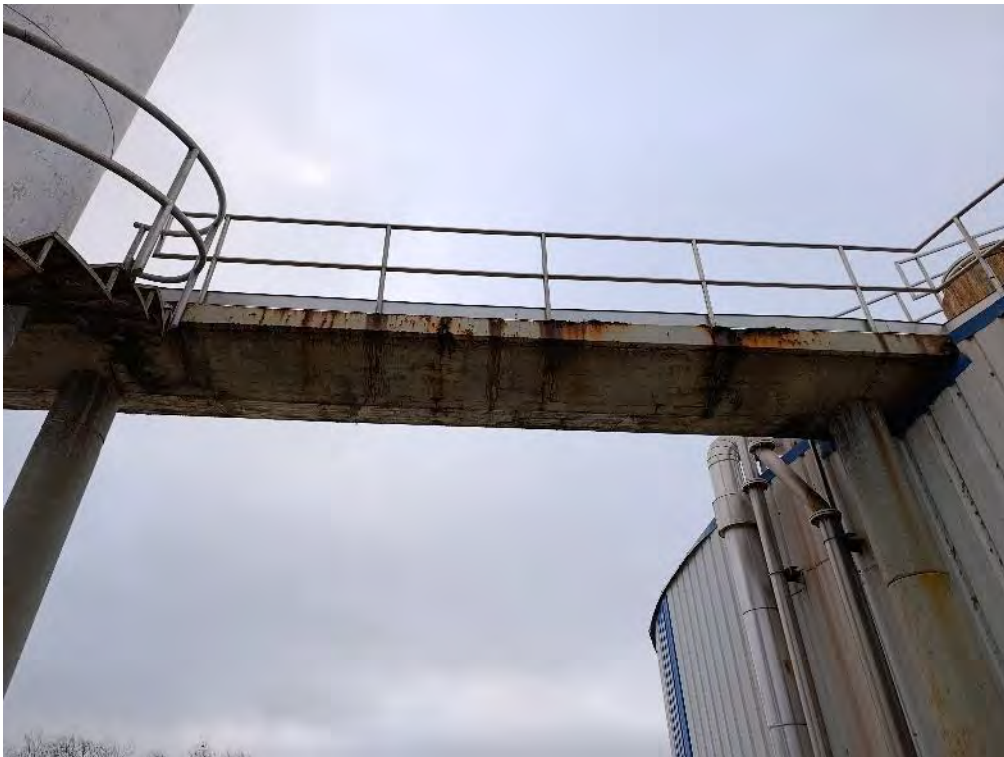
Pasarela oxidada entre digestores

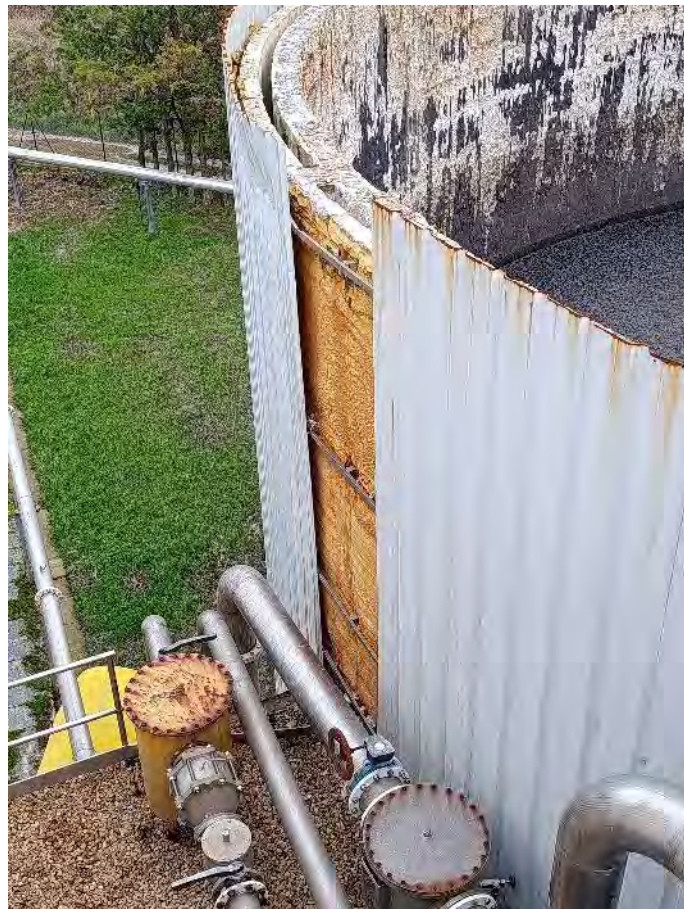
Zona sin chapa digestor secundario

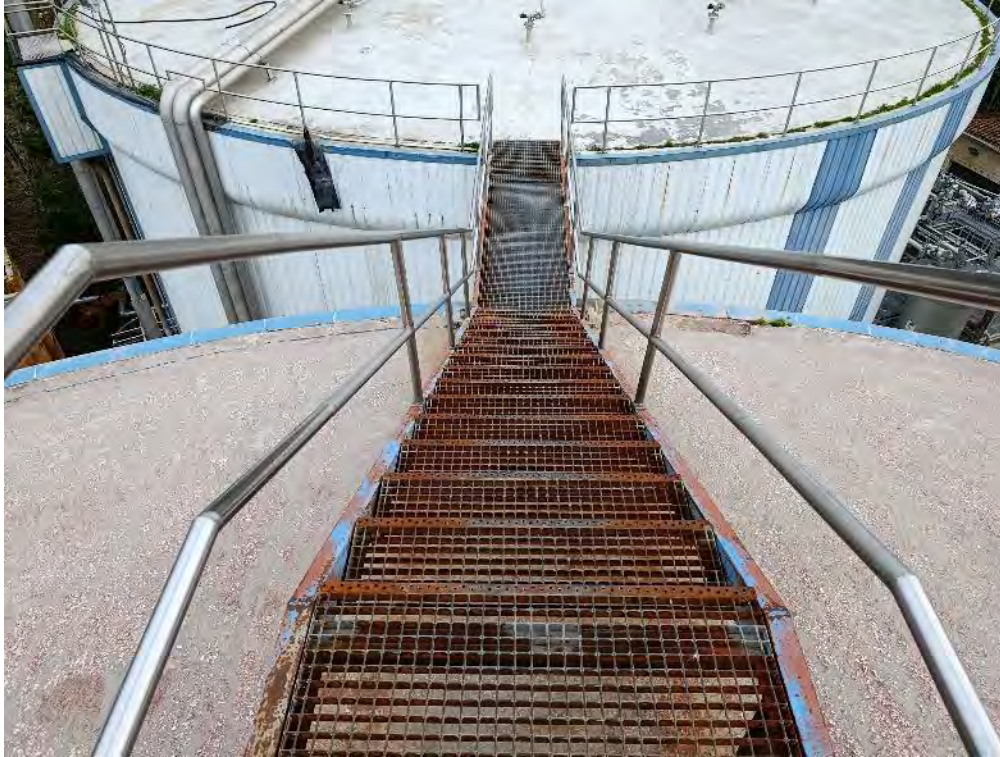
Escalera oxidada cúpula de digestores

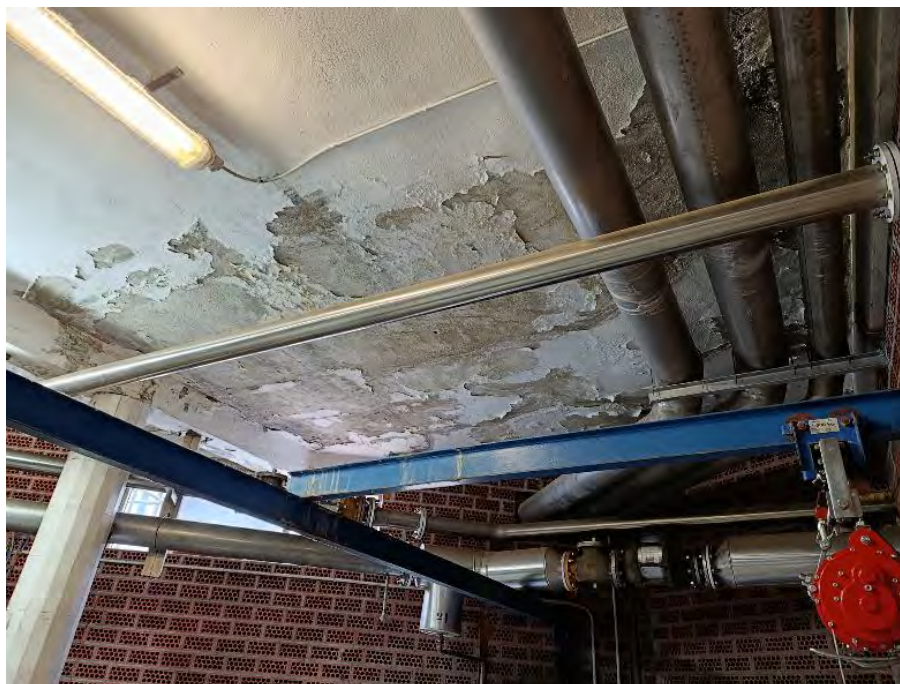
Pintura descascarillada en techo edificio de digestión

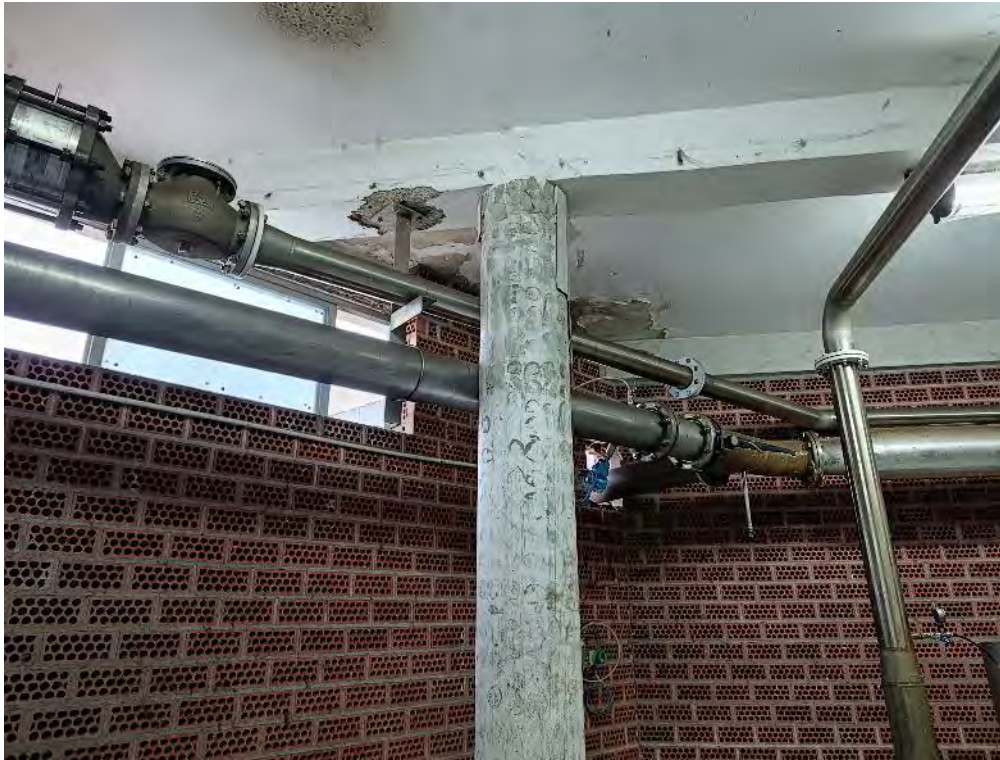
Columna sin revestimiento de azulejos edificio de digestión

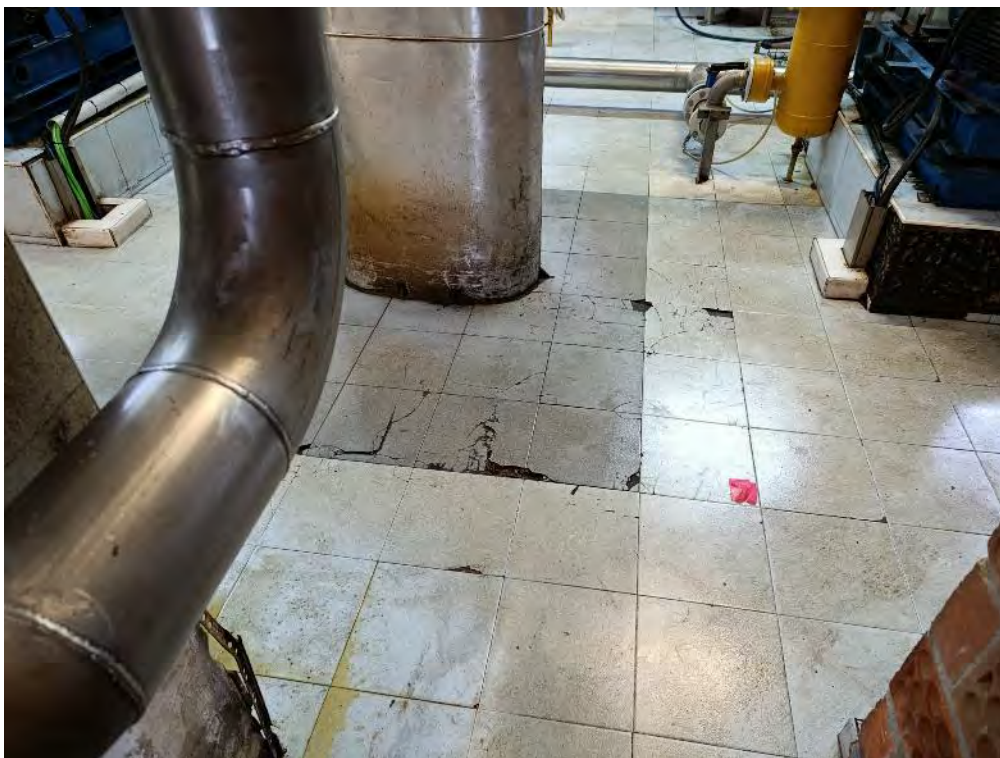
Baldosas rotas edificio digestión

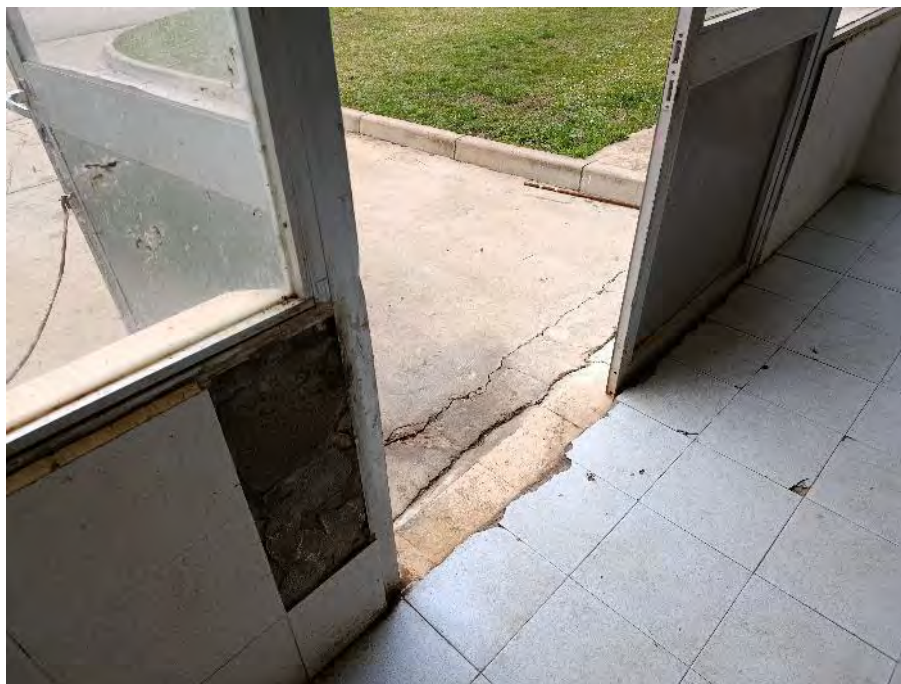
Baldosas despegadas entrada edificio de digestión

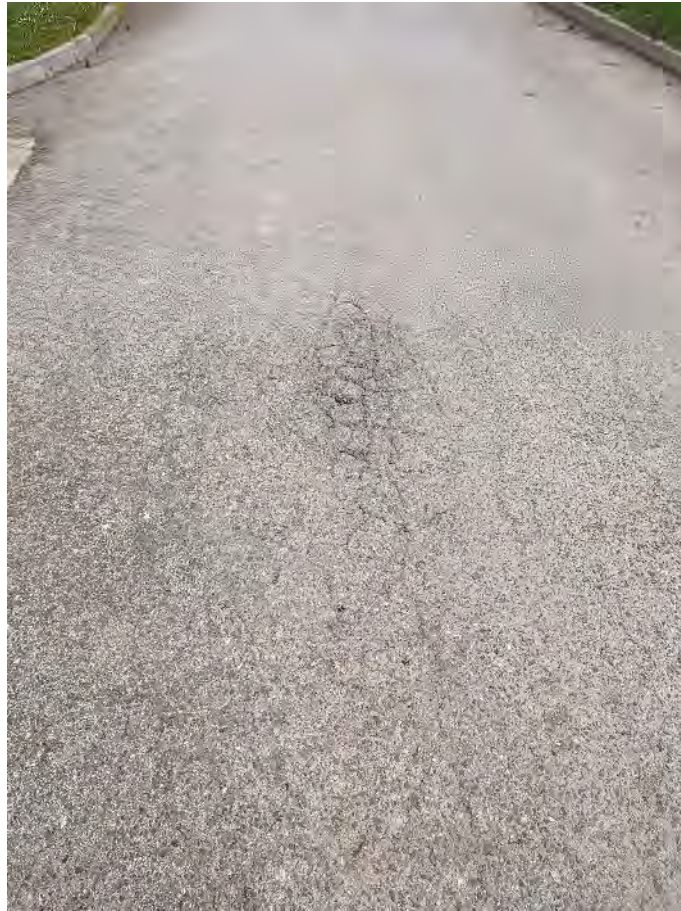
Blandón en el firme de aglomerado frente a puerta principal edificio de digestores

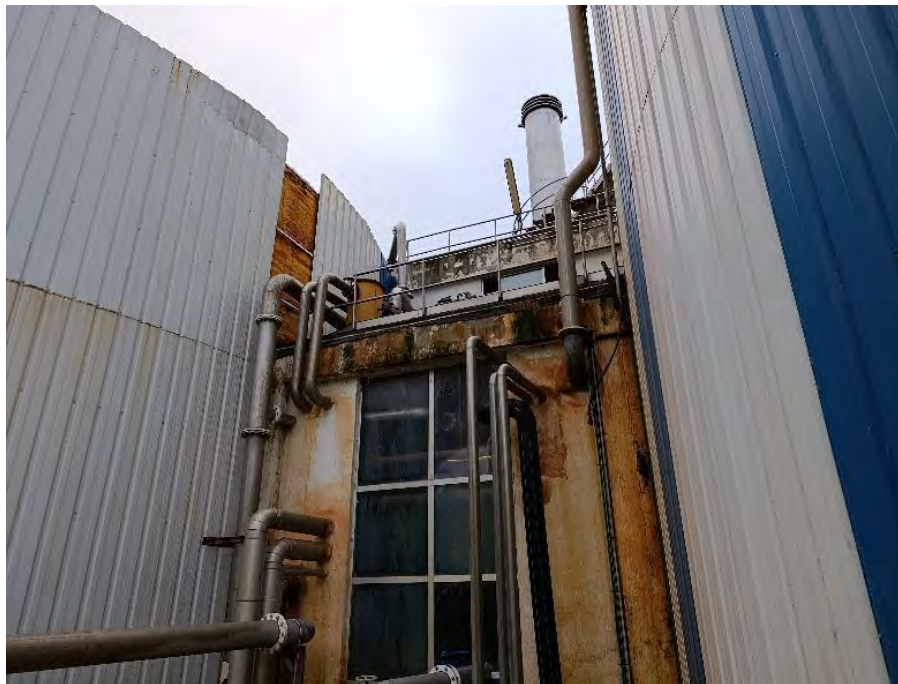
Falta de recubrimiento de chapa en digestores
