## ANEXO 9. INVERSIONES DE ADECUACIÓN INICIAL

# AUDITORÍA DE LA OBRA CIVIL DE LA EDAR DE VILLALONQUÉJAR (BURGOS)

El objeto del presente documento es definir los resultados de la Auditoría sobre el estado de la obra civil de la EDAR de Villalonquéjar (Burgos) realizada el día 17 de febrero de 2026.

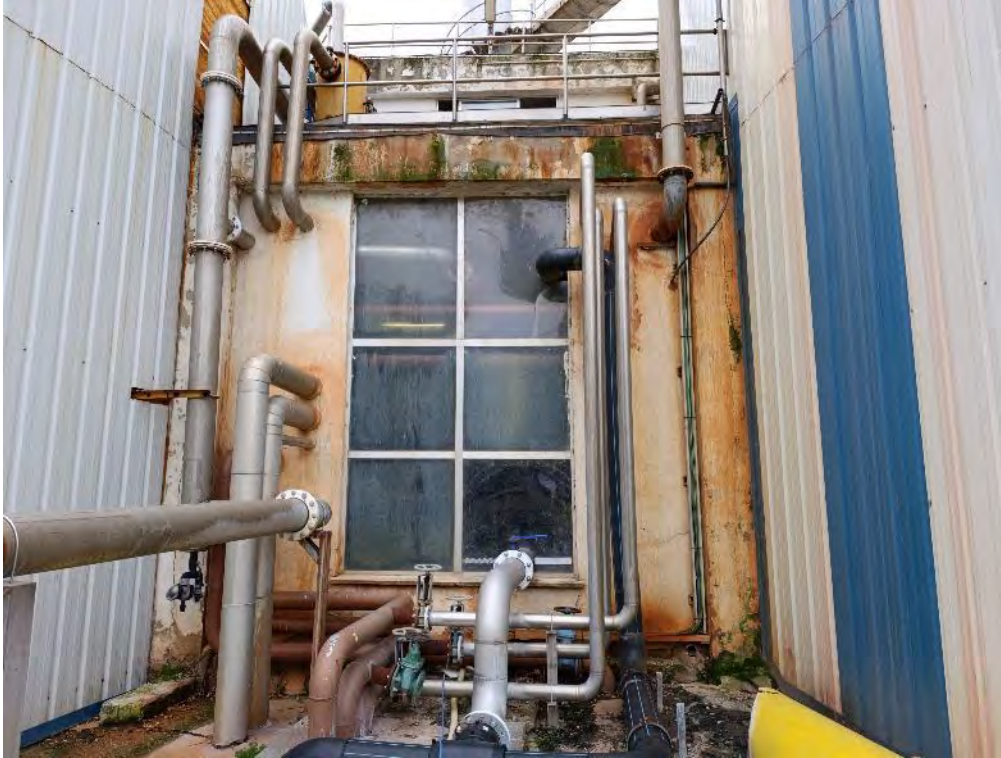
Humedades en fachada de edificio de digestión

- Reposición de unos 12 m2 de pavimento de hormigón roto.
- Regeneración del hormigón del digestor secundario en unos 140 m2.
- Saneamiento de un blandón de unos 4 m2
- Reposición de 1,5 m2 de rejillas oxidadas
- Reposición de 4 m2 de cerramiento roto
- Pintura en unos 71 m2 de paredes.
- Enfoscado en unos 35 m2 de paredes.
- Pintura y enfoscado en unos 21 m2 de techos.
- Azulejos en unos 12 m2 de columnas.
- Pavimento de gres en unos 8 m2 de suelos.
- Revestimiento metálico en unos 71 m2 de fachadas.
- 5 m2 de escaleras metálicas
- 1 m2 pared de bloque de hormigón.

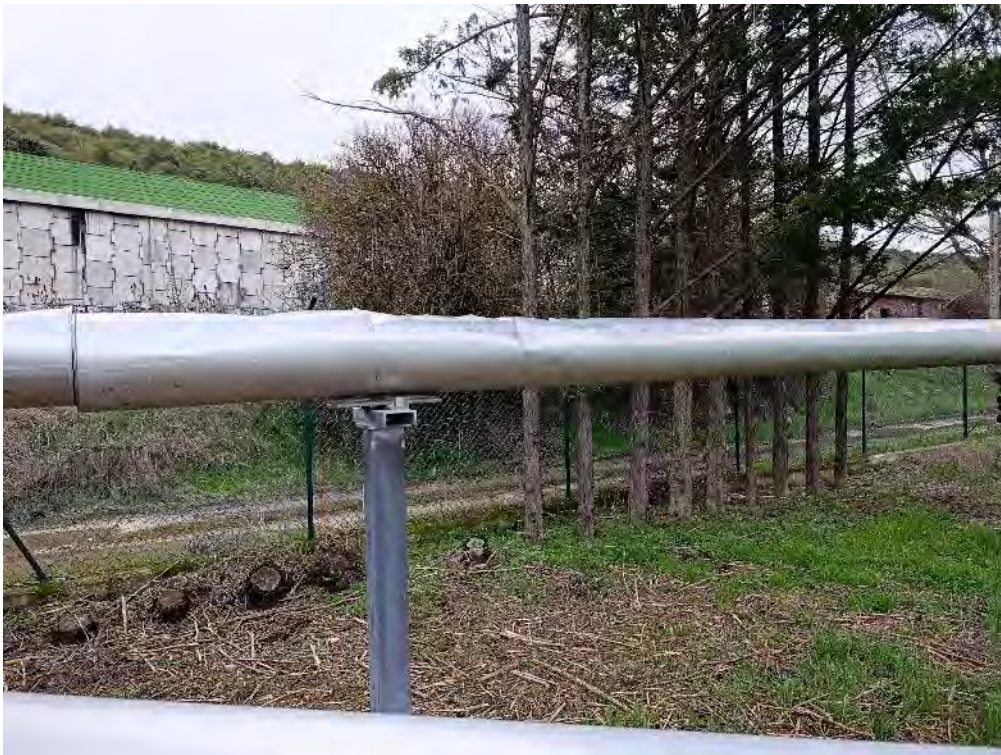
Tubería deformada en la parte trasera de los digestores

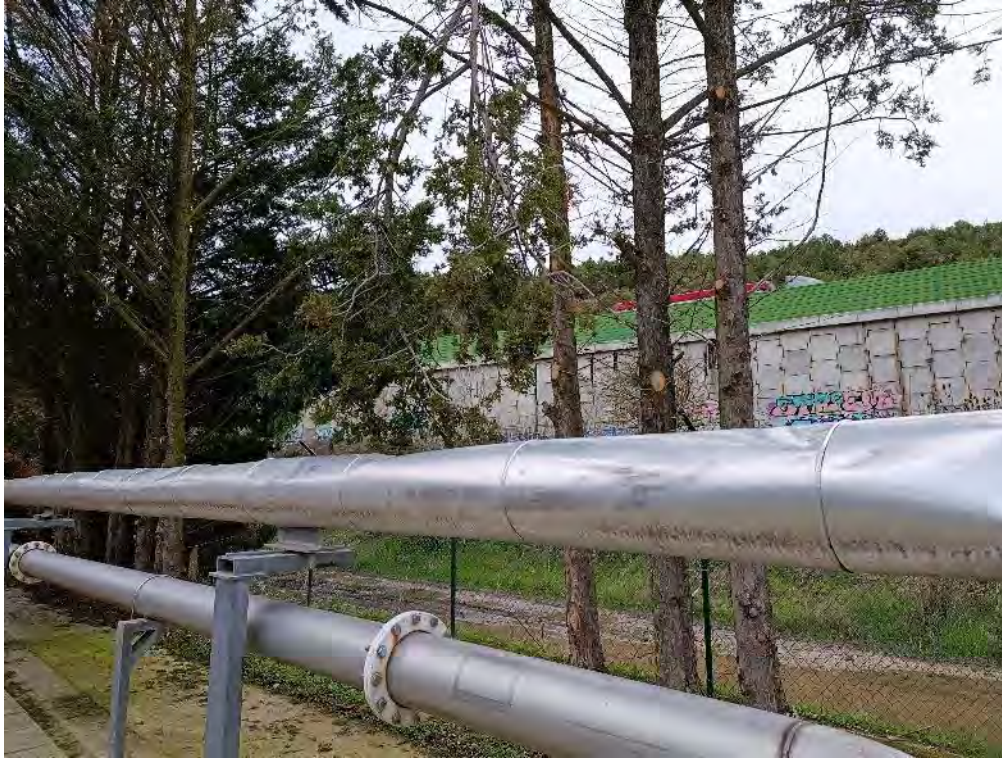
Tuberías deformadas en la parte trasera de los digestores

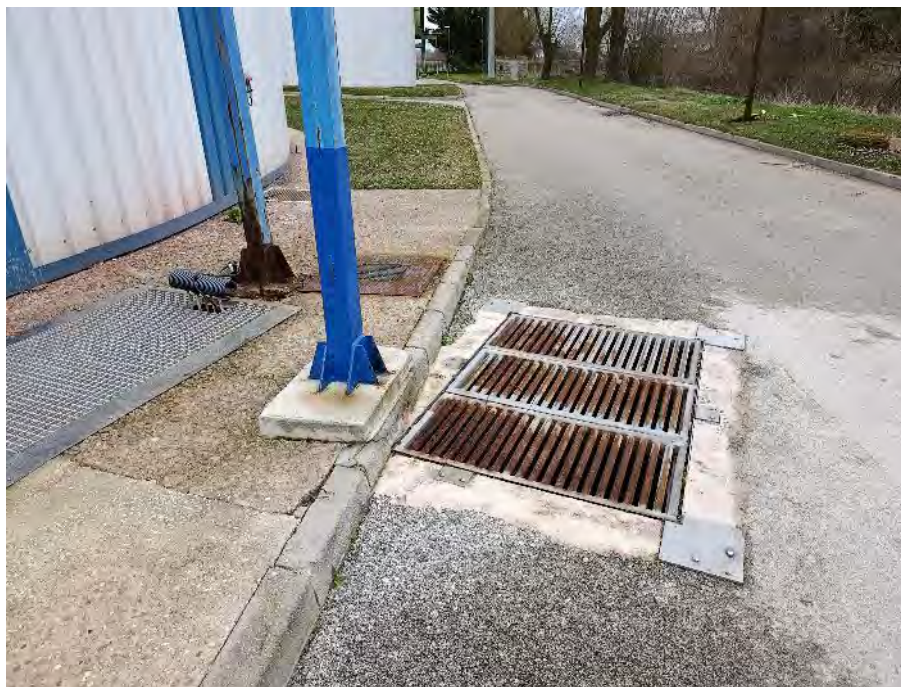
Rejillas oxidadas junto a digestores

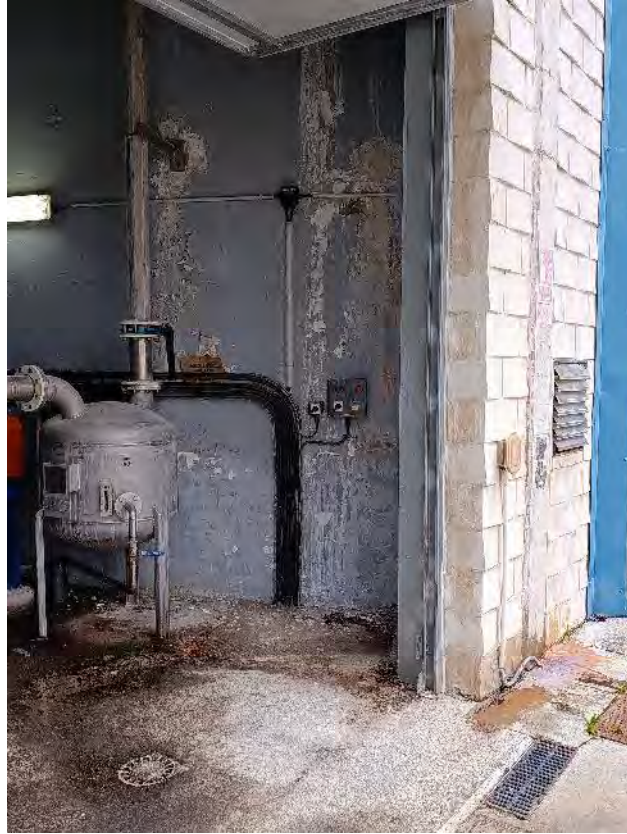
Pintura descascarillada edificio digestión

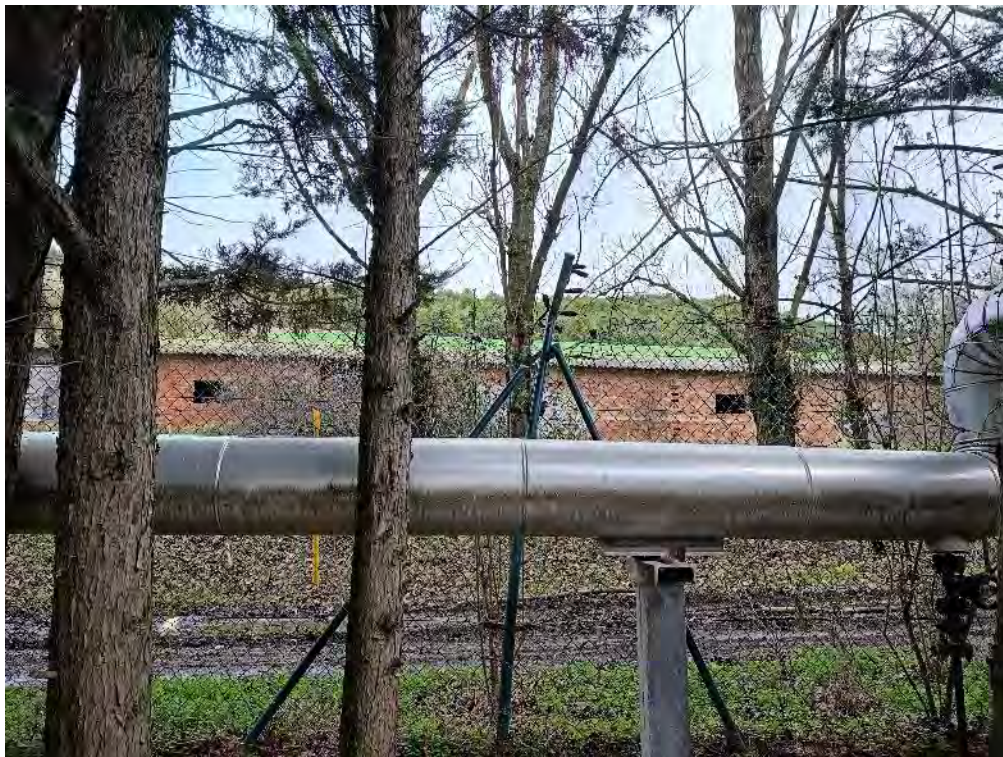
Valla rota en las traseras de los digestores

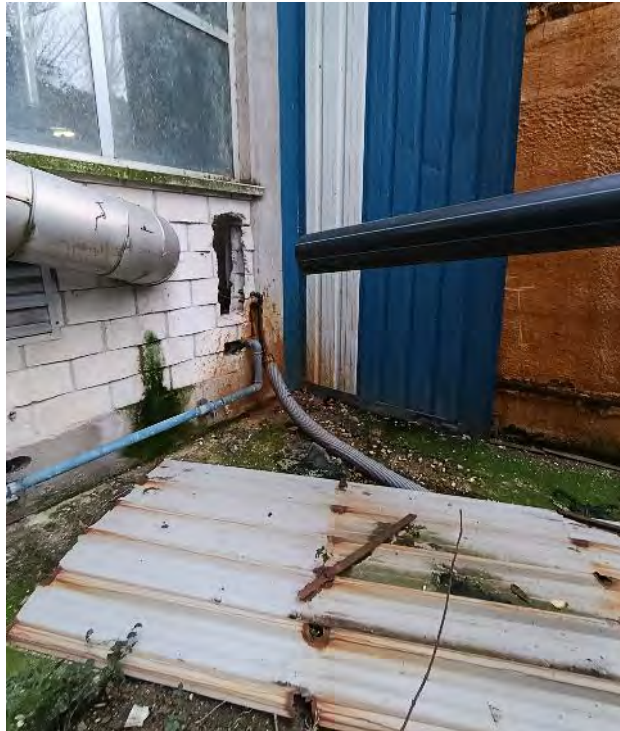
Boquete en la pared del edificio de digestión. Hay chapas desprendidas

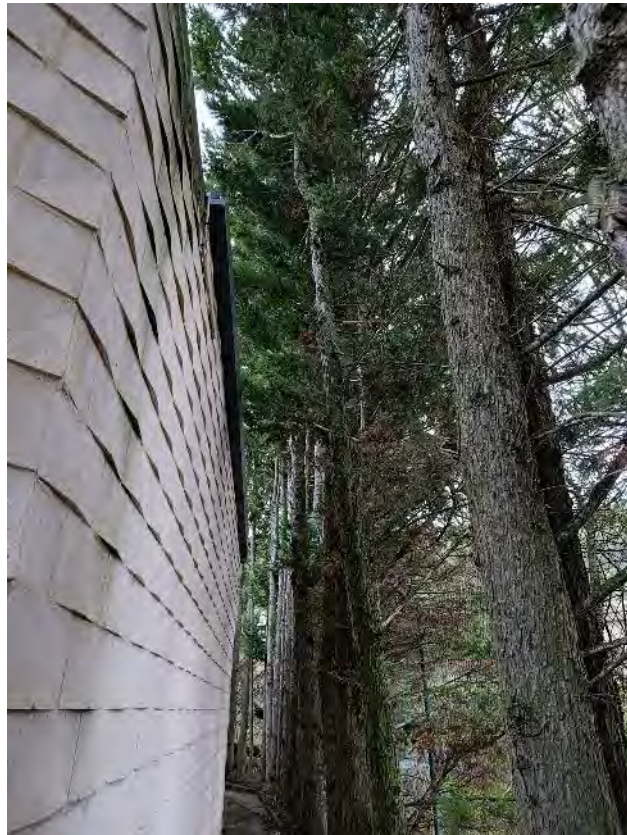
Zona donde se necesita poda junto al edificio antiguo de deshidratación de fangos

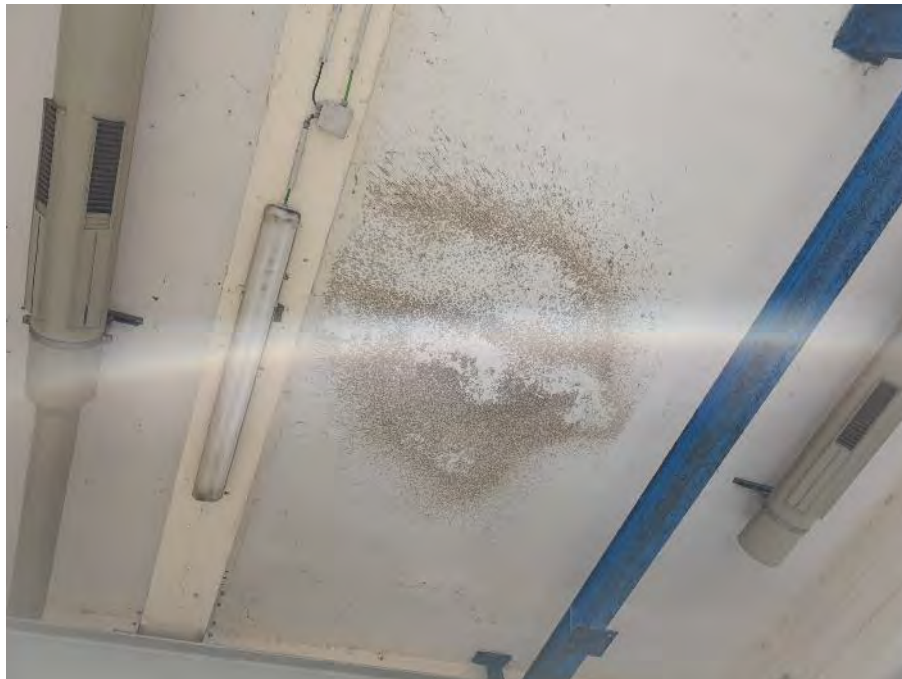
Manchas en techo del edificio antiguo de deshidratación de fangos

- Poda de 10 árboles
- Sustitución de puerta de 6 m<sup>2</sup>.
- Sustitución de 20 ml de marcos de puertas.
- Pintura de 4 m<sup>2</sup> para exteriores.
- Sustitución de 16 m<sup>2</sup> de cubierta metálica.

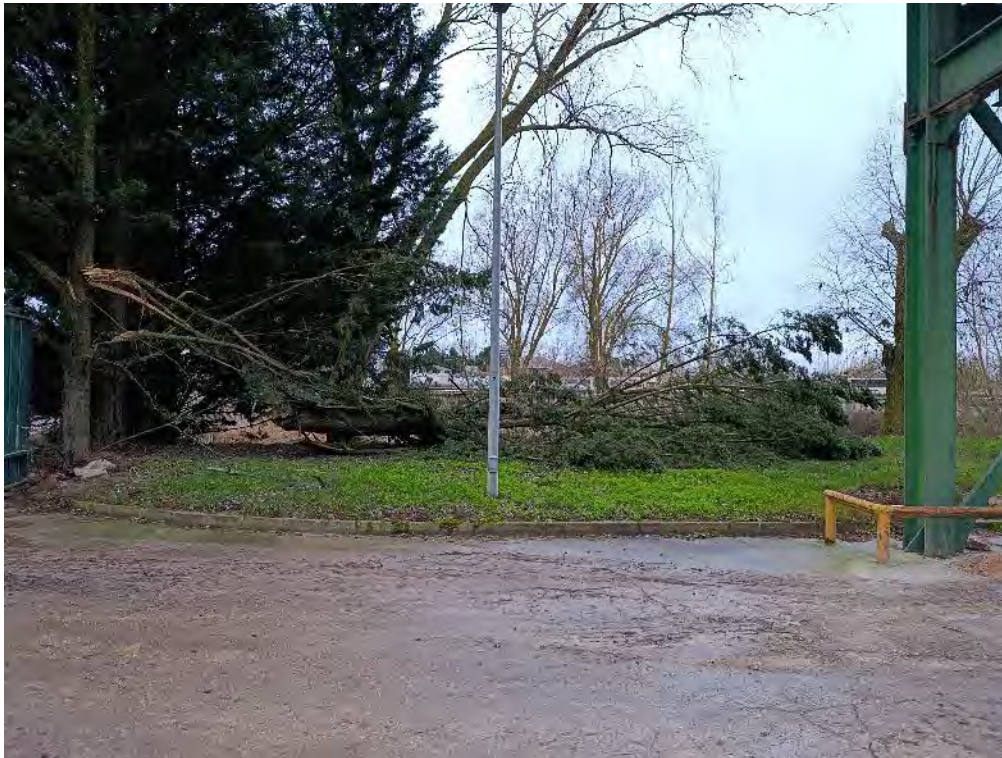
Arbol caído arrancado por el viento junto al silo de almacenamiento de fangos

Será necesaria la retirada de un árbol caído, la reposición de unos 50 m<sup>2</sup> de pavimento de hormigón y la sustitución de unos 10 ml de cerramiento deformado.

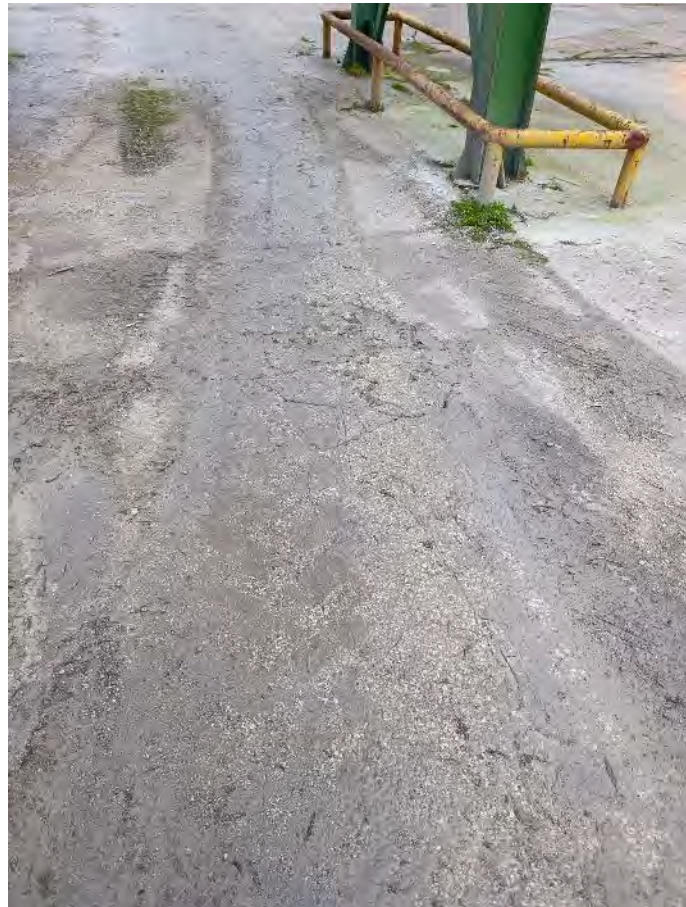
Pavimento de hormigón roto por el paso de camiones. Protecciones oxidadas

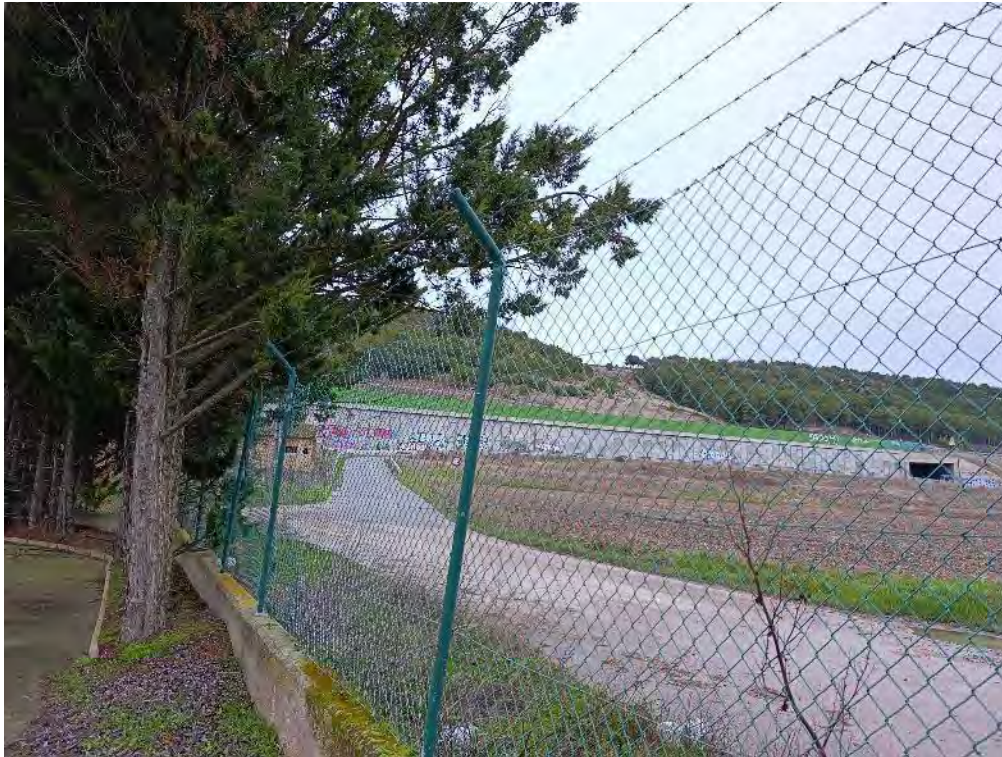
Valla torcida junto a silo de almacenamiento de fangos

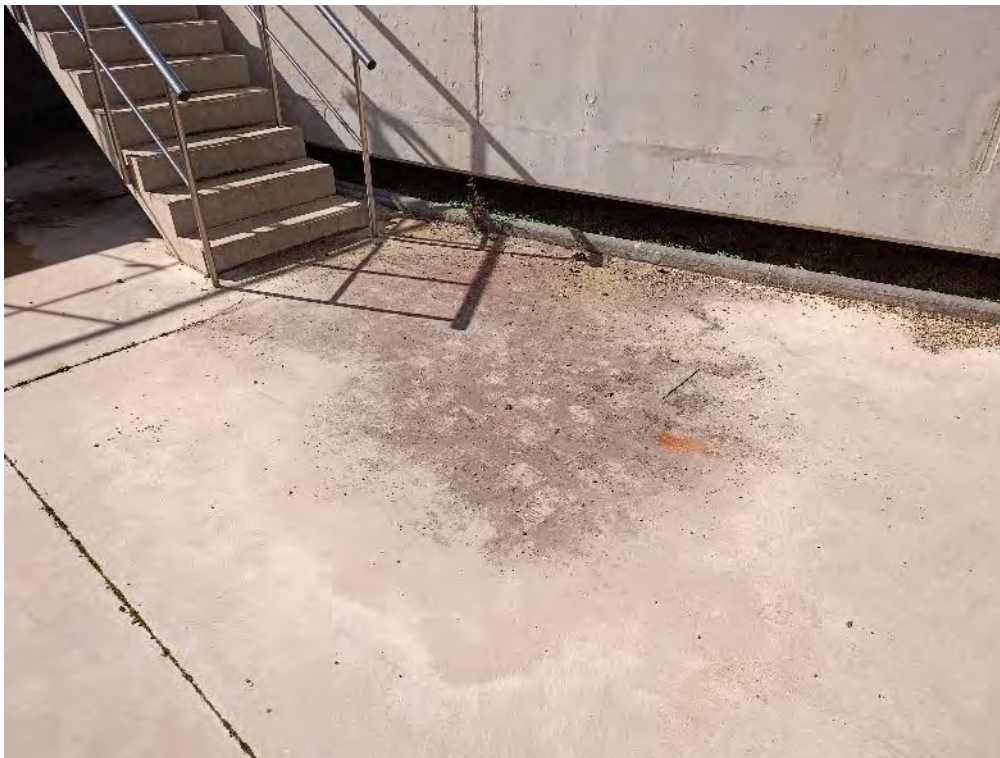
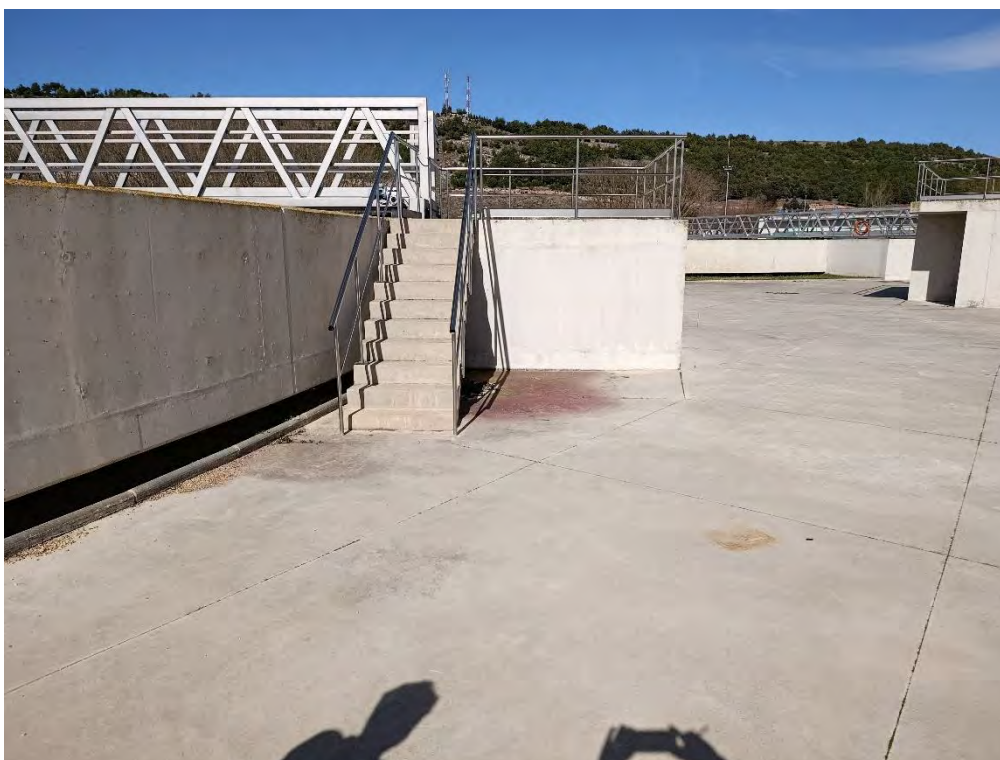
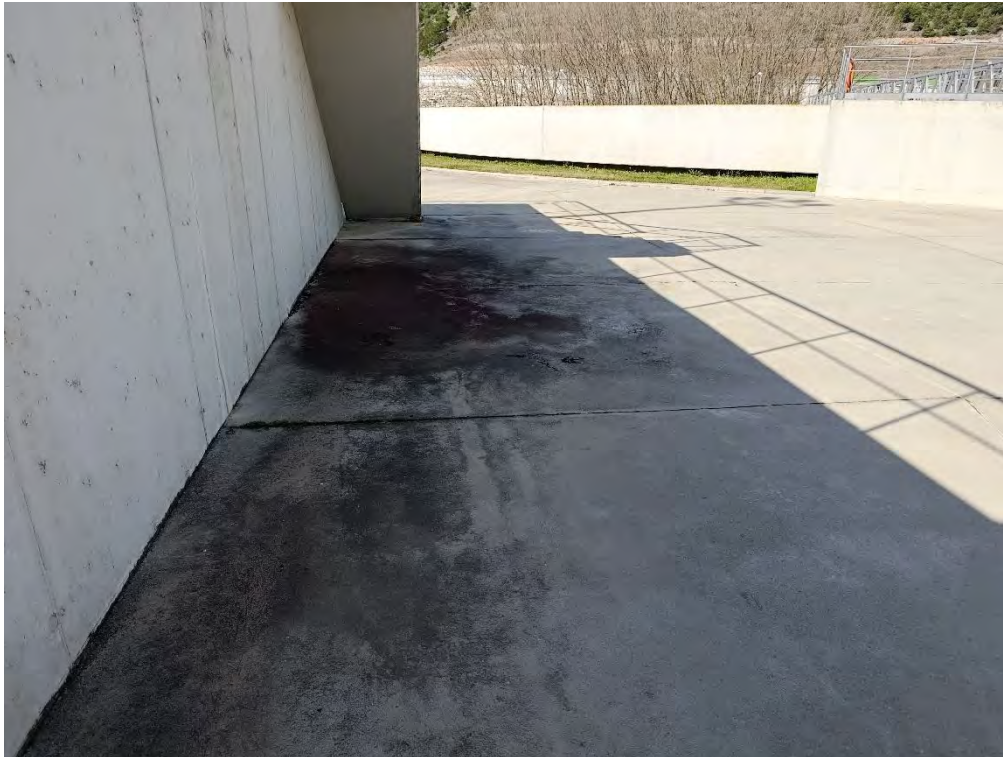
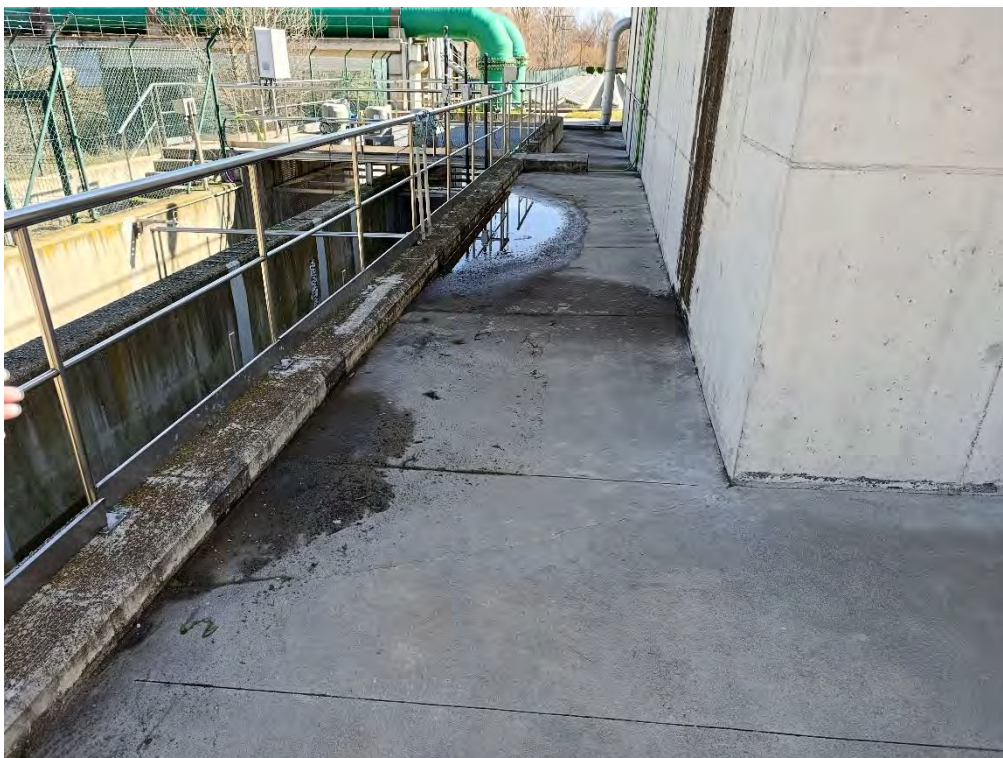
El mal diseño de las rasantes del pavimento de hormigón de la zona de ampliación de la EDAR está provocando acumulaciones de agua, que están dañando dicho pavimento.

Se estima que será necesaria la aplicación de mortero de nivelación en unos 300 m<sup>2</sup> de superficie, para mejorar la rasante de los pavimentos de hormigón y favorecer el drenaje de éstos hacia los sumideros existentes.

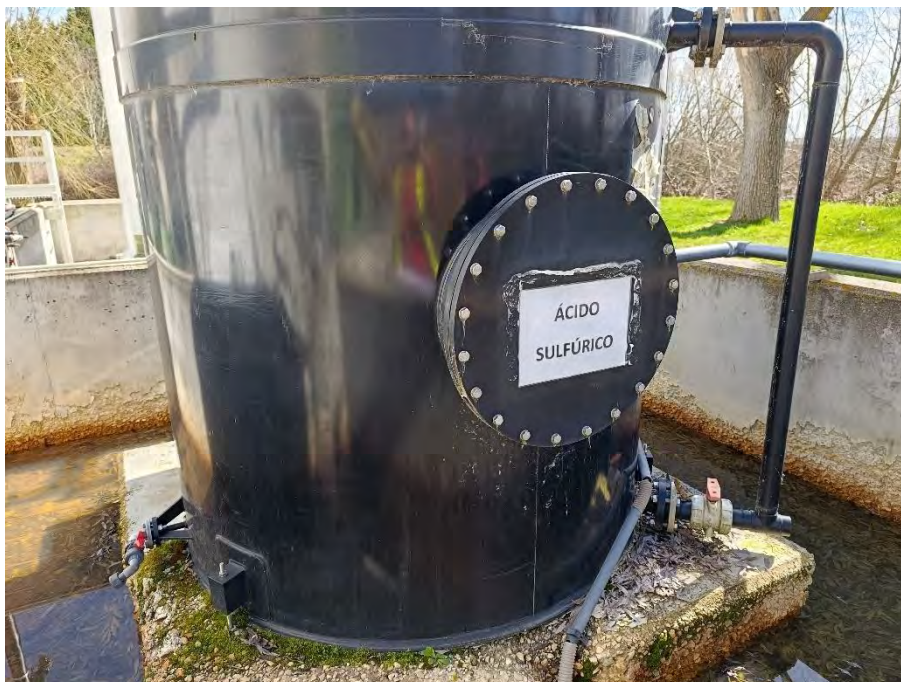
Cubeto de ácido sulfúrico

Existen algunos cubetos como el del hipoclorito sódico y el del ácido sulfúrico en los que el hormigón se encuentra bastante deteriorado.
